RELAZIONE DI STIMA

OGGETTO: Consistenze immobiliari site in Provincia di Piacenza Comune di Ferriere costituite da terreni e fabbricati.

Ponte dell'Olio, 11 novembre 2021

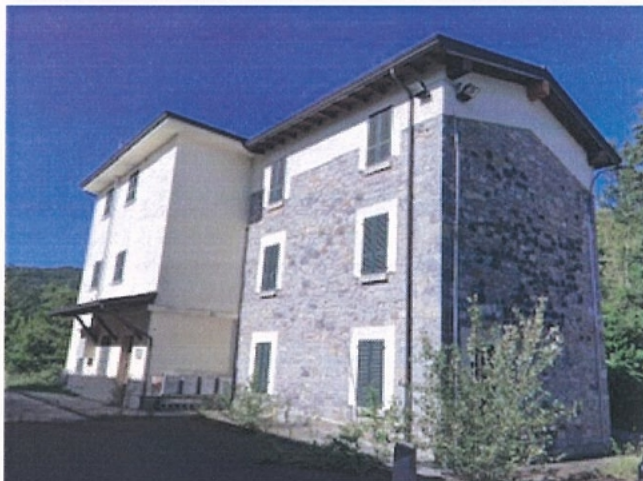
Porzione corpo di fabbrica N. 2

I primi tre corpi di fabbrica si presentano in generale con struttura muraria in pietra, solai parte in laterocemento e parte in legno, tetti in legno e copertura a falde inclinate con coppi.

Lo stato conservativo della struttura è da ritenersi buono, mentre per le finiture si rilevano limitatamente ad alcune unità al piano terra evidenti tracce di umidità risalenti con scrostamento degli intonaci e della tinteggiatura; stesso problema è stato rilevato su parte della facciata esterna tinteggiata di un corpo di fabbrica lato est.

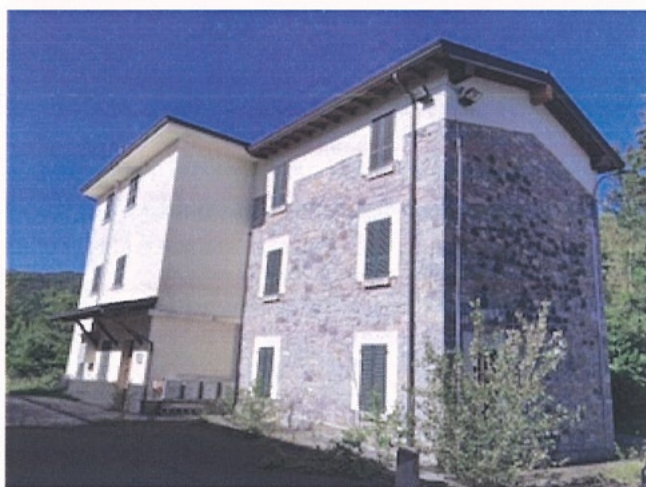
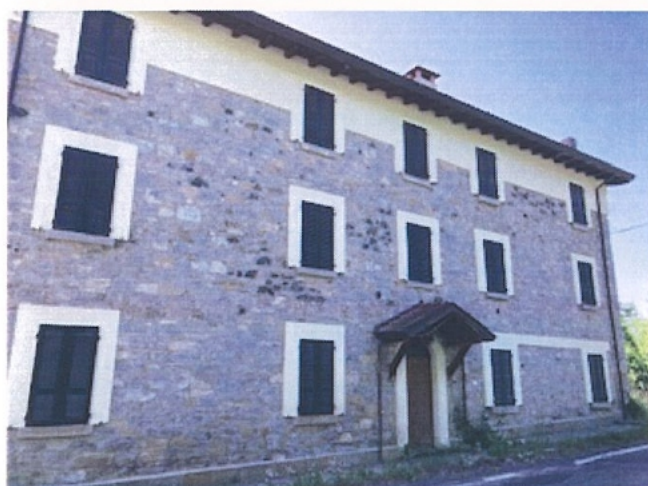
Corpo di fabbrica N. 3

Trattasi di U.I.U. con destinazione di ristorante costituita da cucina-dispensa n. 2 vani pranzo-ristorante, disimpegno, anti wc. e wc.

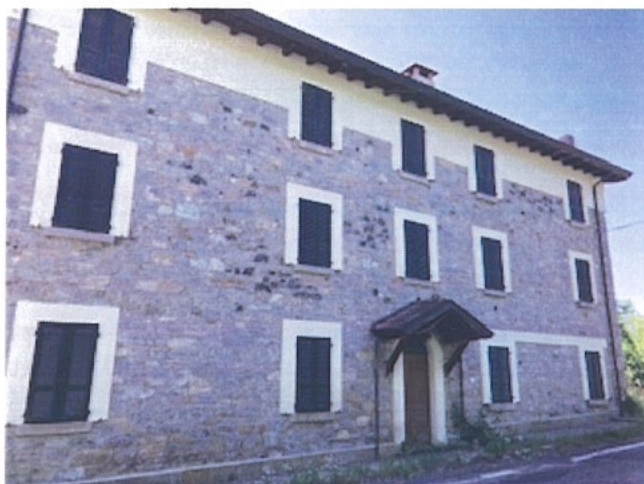
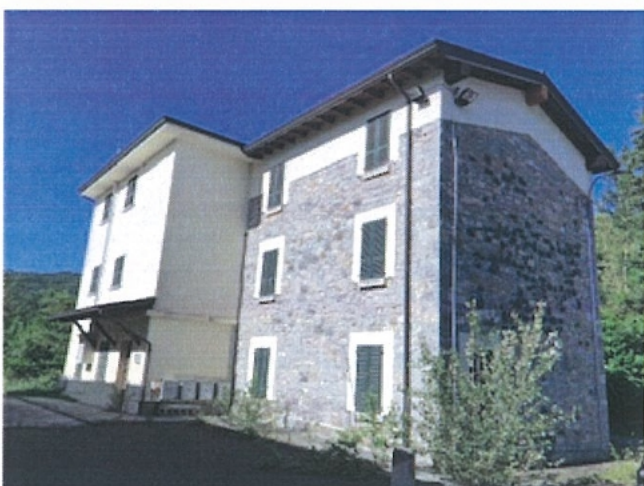
Corpo di fabbrica N. 3

Trattasi di appartamento al piano primo con ingresso da vano scala comune costituito da cucina-pranzo, n. 2 vani letto, disimpegno e bagno.

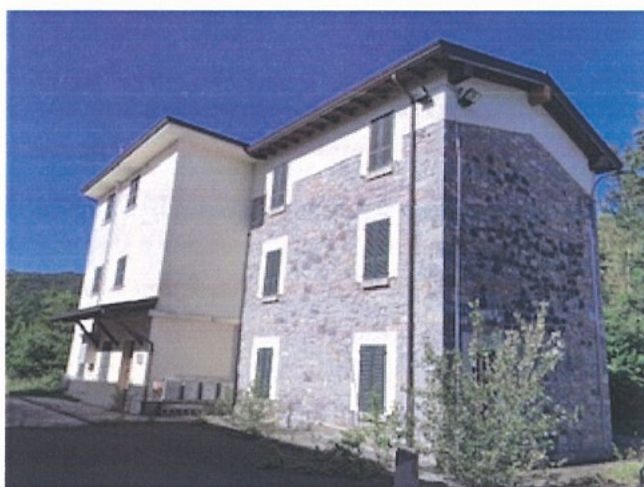
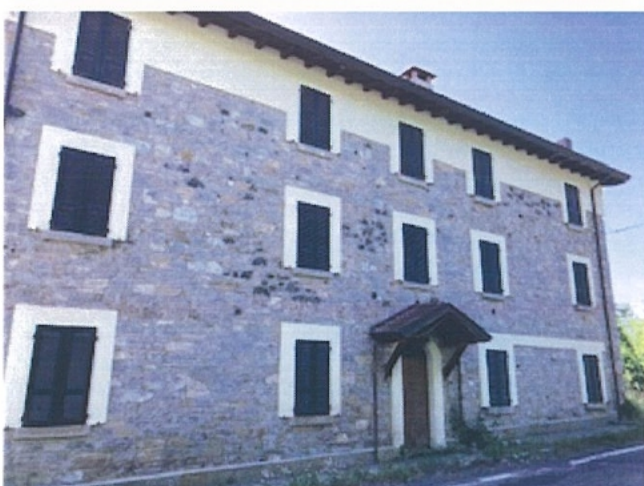
Corpo di fabbrica N. 3

Trattasi di appartamento al piano primo con ingresso da vano scala comune costituito da ingresso-cucina, n. 2 vani letto, e bagno.

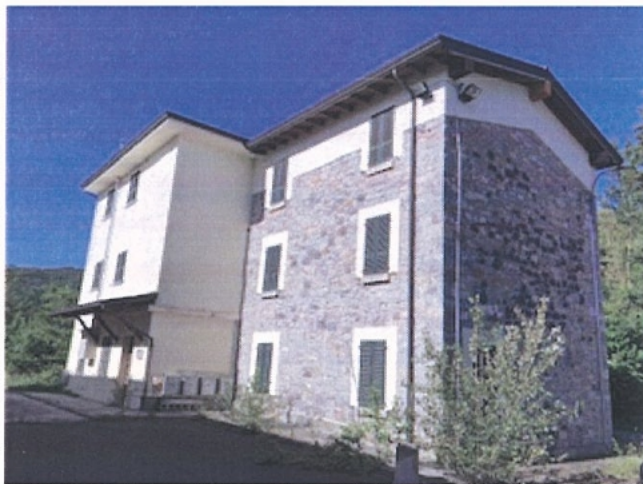
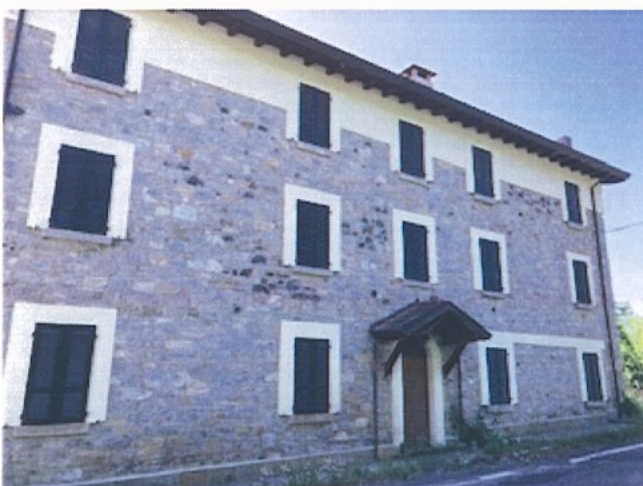
Corpo di fabbrica N. 3

Trattasi di appartamento al piano secondo con ingresso da vano scala comune costituito da cucina-pranzo, n. 2 vani letto, disimpegno e bagno.

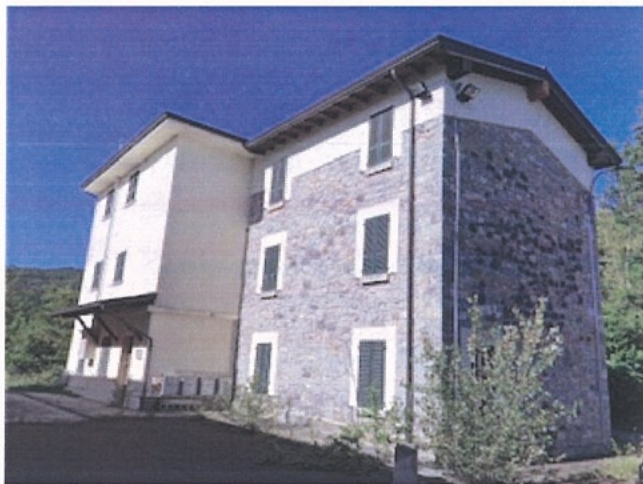
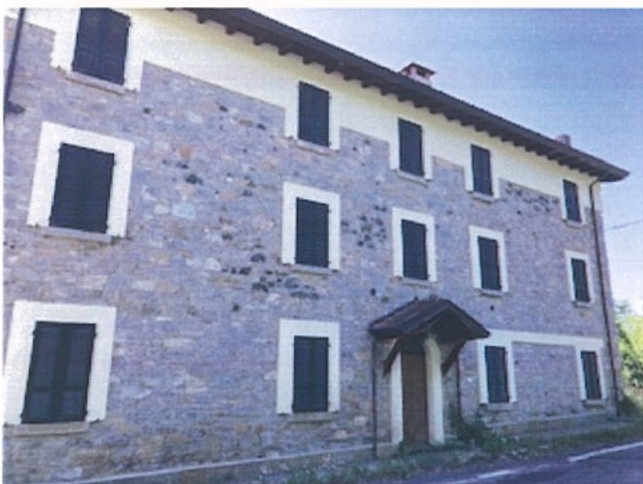
Corpo di fabbrica N. 3

Trattasi di appartamento al piano secondo con ingresso da vano scala comune costituito da ingresso-cucina, n. 2 vani letto, bagno.
