TRIBUNALE DI PALERMO
SEZIONE VI - ESECUZIONI IMMOBILIARI

Esecuzione Immobiliare R.G.Es.77/2024

PERIZIA DI STIMA IMMOBILIARE

Appartamento sito in Palermo, via Dante nn.298-300, Censito al N.C.E.U. del Comune di Palermo al fog.51, particella 191 subalterno 1, p.t., ZC2, cat.A/4, classe 4, vani 7, superficie totale mq.166,
totale escluse aree scoperte mq.166, R.C. €.177,14

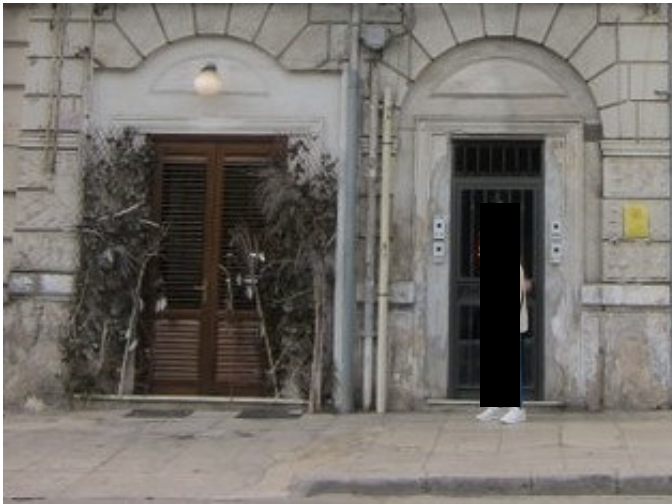
Ingressi ai numeri civici 298 e 300

L'appartamento è dotato di due accessi individuati dai civici 298 e 300 di via Dante.

L'ingresso corrispondente al civico 298 è delimitato da un infisso a due ante in alluminio e vetricamera con persiane. Esso immette direttamente in uno dei vani dell'u.i.

Il numero civico 300 è delimitato da un portoncino in ferro e vetro che immette nel vano scala, sulla sinistra del quale un breve corridoio conduce alla porta di ingresso dell'appartamento in esame.

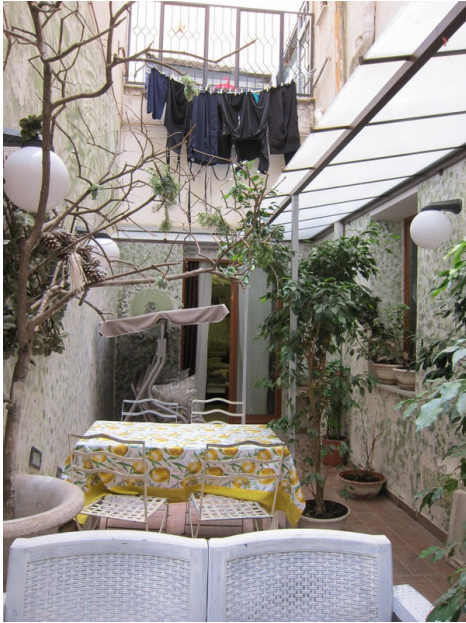
Atrio scoperto

E' di esclusiva pertinenza dell'u.i. in oggetto l'atrio scoperto dal quale hanno accesso e dal quale ricevono aria e luce alcuni dei vani che compongono l'immobile.

L'atrio è parzialmente coperto lungo tre lati da una struttura con intelaiatura metallica e pannelli in policarbonato.

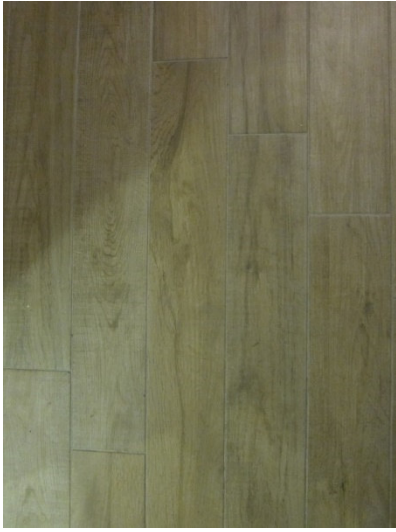
Pavimento appartamento

- pavimentazione in piastrelle di grès effetto legno (cm.90 x cm.15) in tutti gli ambienti;
- pavimentazione in grès ceramico (cm.30x cm.15) nell'atrio.

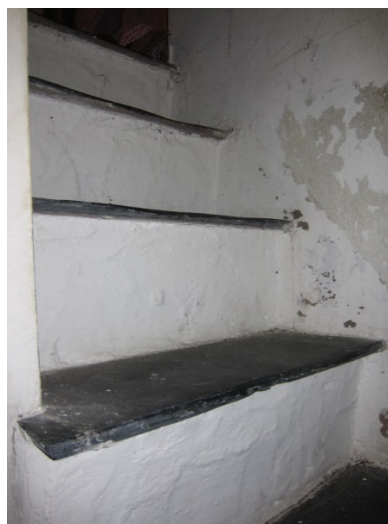
Scaletta di collegamento col soppalco

Modeste tracce di umidità sono presenti nella zona lavanderia ed infiltrazioni umidifere con distacco della patina pittorica nella porzione di muratura che delimita la scaletta di accesso al soppalco.

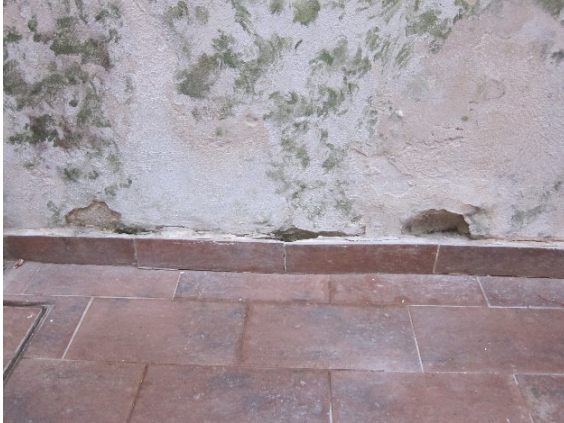
Battiscopa dell'atrio

La parete longitudinale che prospetta sull'atrio è interessata da modesti fenomeni di infiltrazione acquifera che hanno comportato il distacco di alcuni elementi del battiscopa e lievi danni all'intonaco.

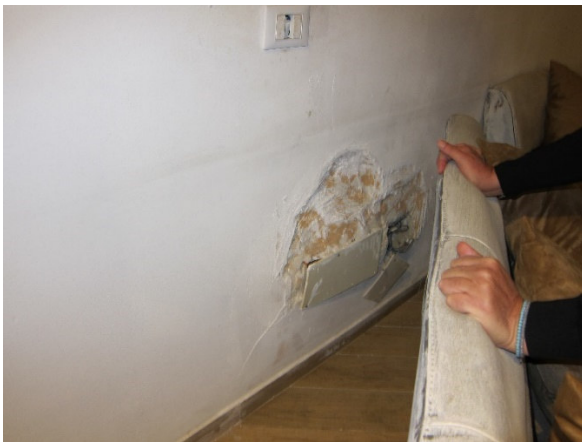
Vano di ingresso

Nel vano di ingresso una parete perimetrale dove sono allocati degli impianti risulta danneggiata.
