TRIBUNALE ORDINARIO DI TORINO

Procedimento Esecutivo R.G. n° 890/2024

Appartamento con cantina e porzione di cortile
in Torino Via Desana n.24/29 – Piano Primo

CONSULENZA TECNICA D'UFFICIO

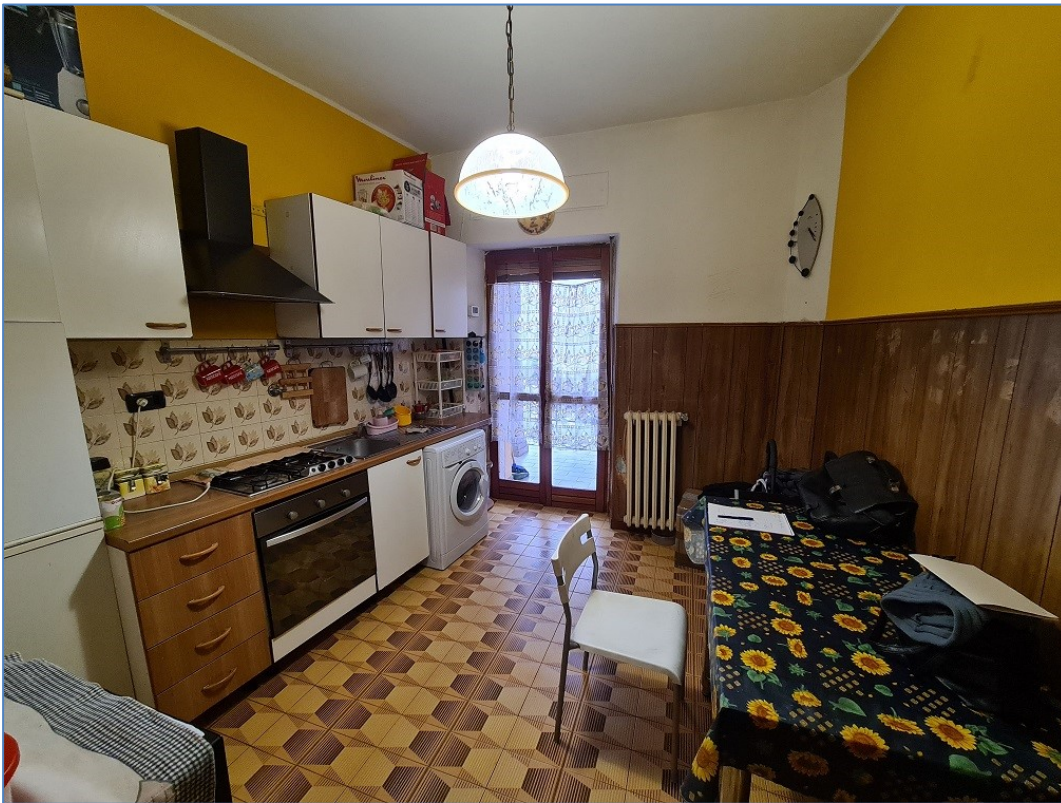
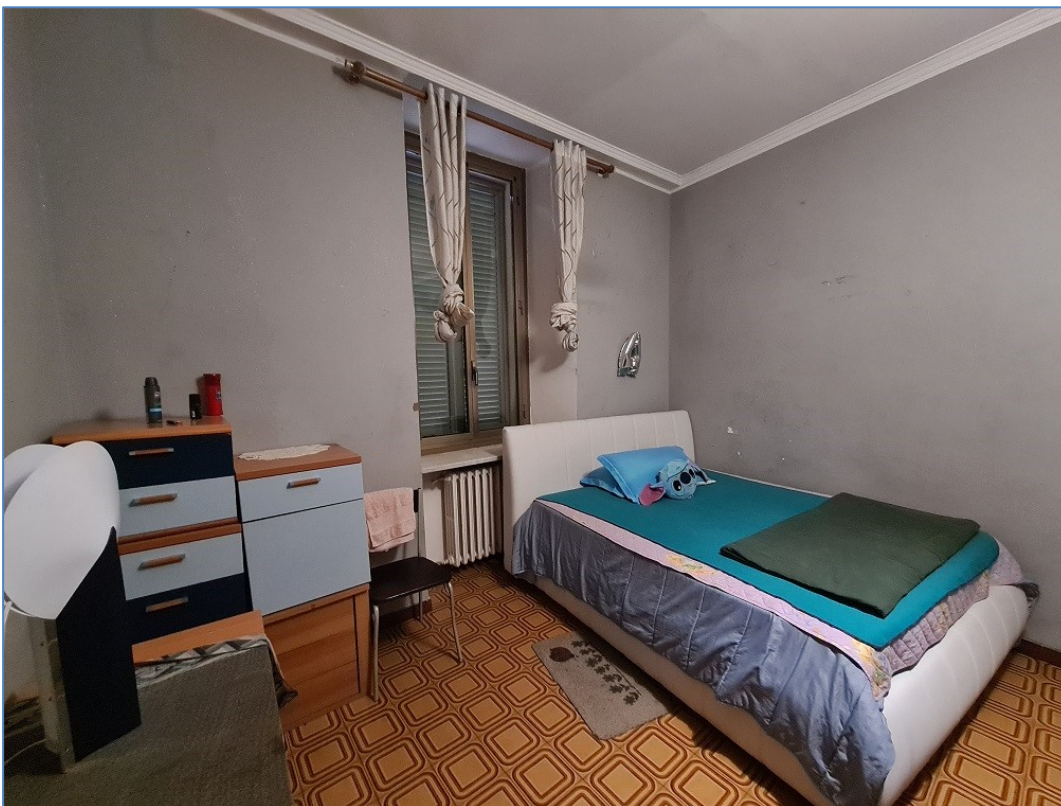
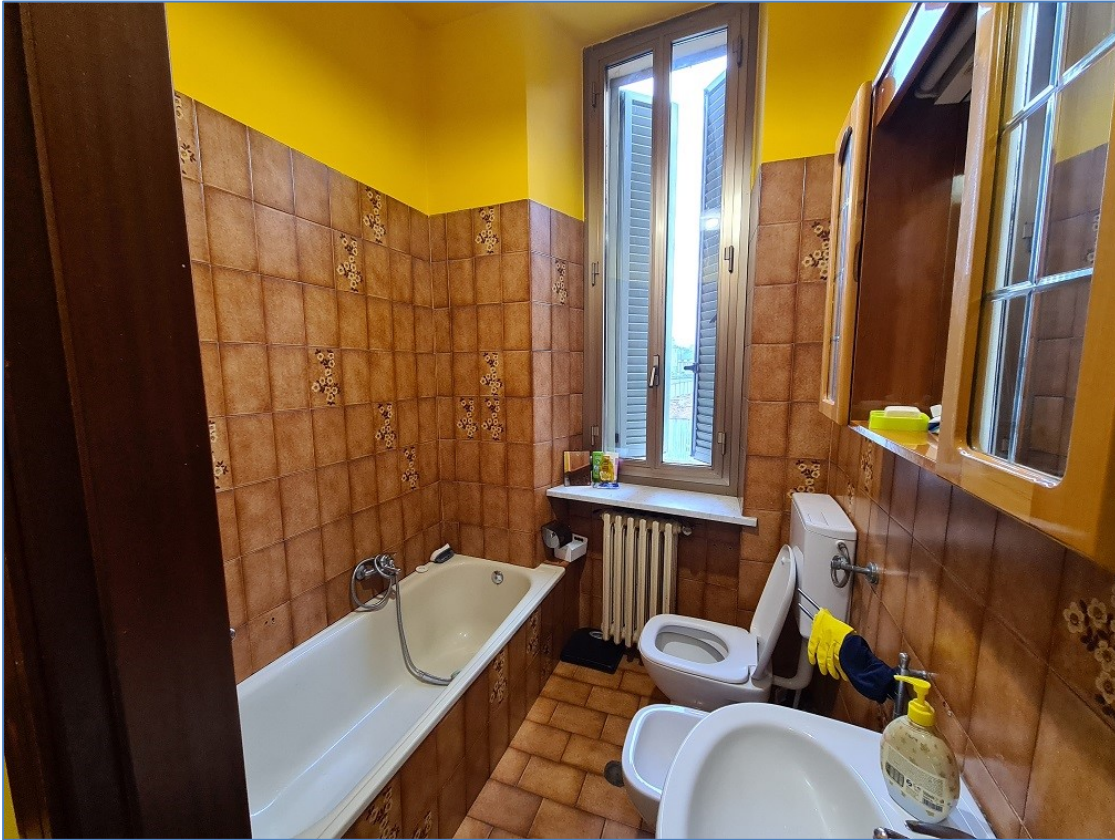
- Pavimenti: piastrelle di ceramica.
- Le pareti ed i soffitti sono intonacati e tinteggiati; quelle dei bagni e della cucina risultano rivestite in piastrelle.
- Impianto elettrico di tipo sottotraccia, con quadretto alloggio e salvavita; impianto di citofono; con apparecchiature ed accessori di tipo medio.
- Il riscaldamento è di tipo autonomo (caldaiaetta posta sul terrazzino) a circolazione d'acqua (termosifoni).
- Infissi esterni di legno con vetro semplice; serramenti interni di tipo tamburato.
- Il servizio igienico risulta attrezzato con lavabo, tazza w.c., bidet e vasca; gli accessori e le rubinetterie sono funzionanti, di tipo economico.

Il tutto in sufficiente stato di conservazione e manutenzione (necessitante di interventi di manutenzione ordinaria).
