TRIBUNALE DI PADOVA

PROCEDURA ESECUTIVA n° 286/2023 unita alla n° 367/2024

RELAZIONE TECNICA INTEGRATIVA DI STIMA

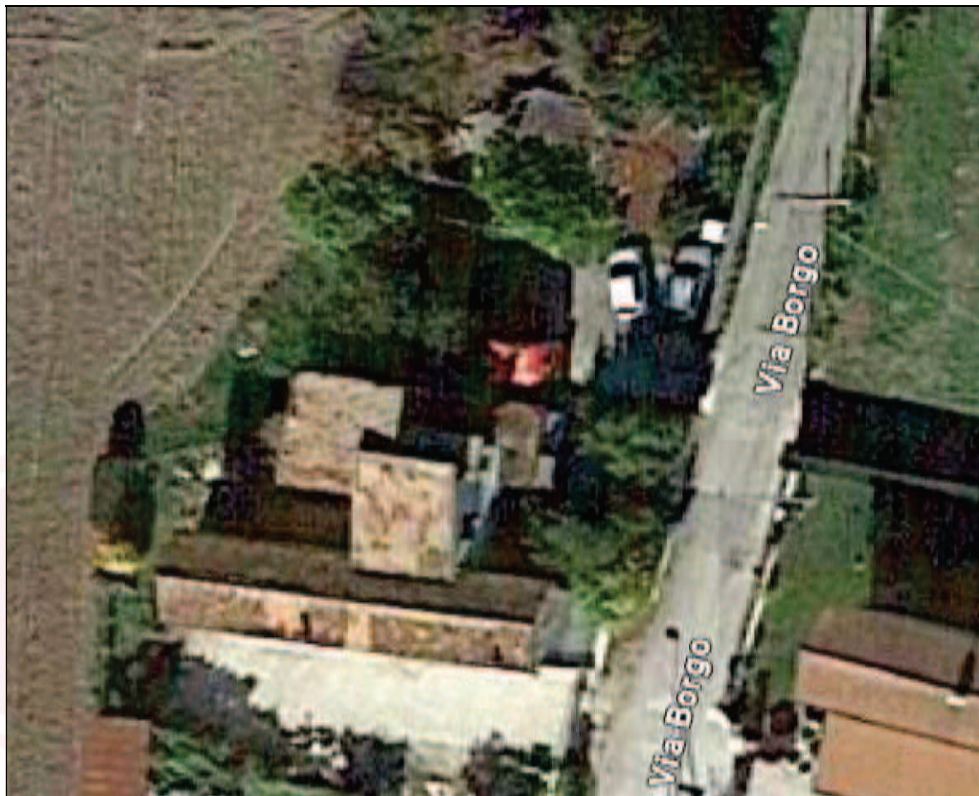
Risale agli anni '50; le sue condizioni generali di conservazione sono mediocri.
Si tratta di una casa singola addossata ad altri edifici, con ripostiglio e garage doppio.

Struttura portante in muratura, solai in laterocemento, rivestimento esterno in intonaco tinteggiato, copertura in coppi alla veneta e in lamiera per la parte più bassa, gronde e pluviali in lamiera zincata.

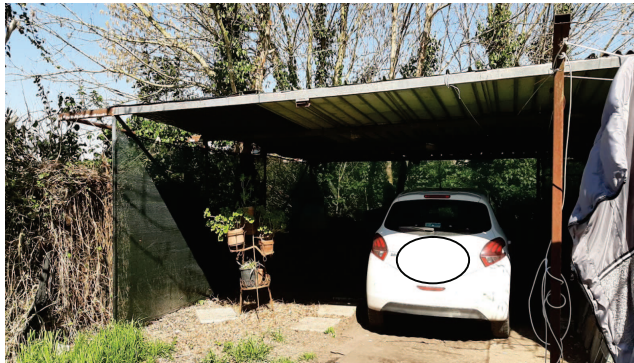
3.4.- Nuova tettoia (abusiva e non condonabile)

Durante la nuova visita si è constatato che alla fine del ripostiglio risulta montata una nuova tettoia in lamiera, posizionata su stanti già presenti.

Detta tettoia è abusiva e non sanabile poiché si trova a confine con il lotto vicino.

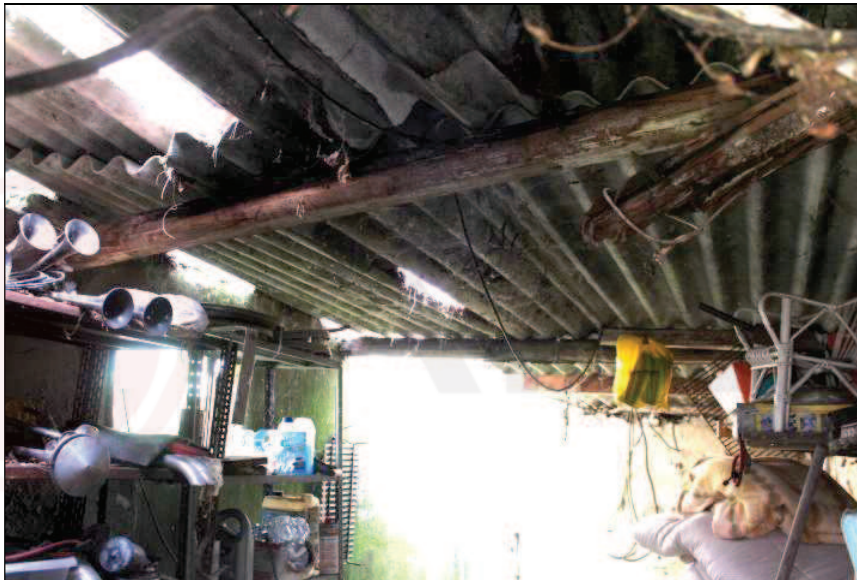
Il garage ha pavimento in battuto di cemento, portone e copertura in lamiera, eccetto 2 metri quadri che sono in amianto ed andranno smaltiti. Le sue condizioni sono pessime (vedi fotografia al successivo punto 4.4).

La copertura del ripostiglio e di circa 1 metro di garage è, come detto, in cemento –amianto, e totalmente degradata (veri foto qui sopra; dev'essere pertanto rimossa, smaltita e sostituita.

Per lo smaltimento della copertura del ripostiglio in cemento-amianto (circa 15 mq) e di quella del garage (2 mq), e per il ripristino della copertura con un tetto in lamiera si stima un costo di smaltimento e della successiva sistemazione del tetto di **€ 5.000,00**.
