TRIBUNALE ORDINARIO DI PADOVA

CONSULENZA TECNICA D'UFFICIO

Procedimento civile R.G. n° **9622/2018**

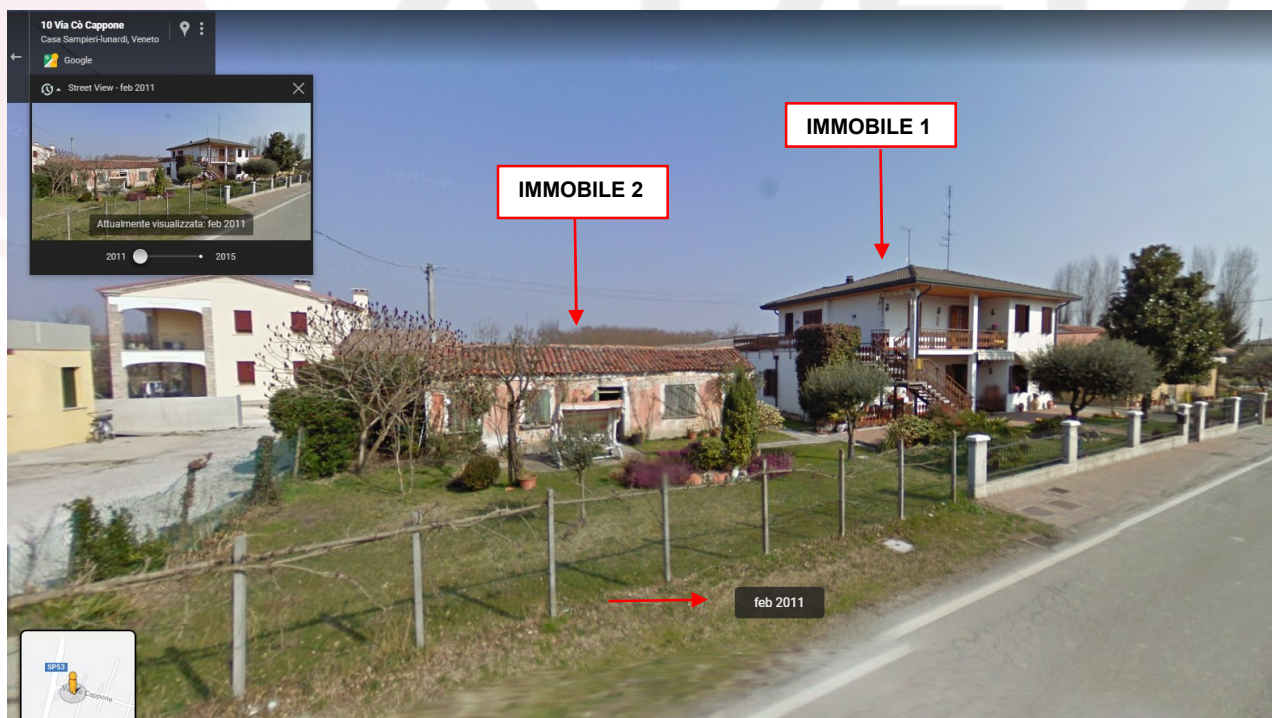
Descrizione dell'Immobile 2: trattasi di un fabbricato ubicato in Comune di Piove di Sacco, Località Sampieri, in Via Co' Cappone adiacente all'**immobile 1**: il sottoscritto CTU ha avuto accesso solamente ad un locale in quanto l'immobile risulta in pessime condizioni statiche, inagibile e privo di impianti.

Dalla documentazione fotografica il fabbricato non risulta visibile in quanto contornato da piante: di seguito una foto del febbraio 2011 dalla quale si può vedere l'**Immobile 1** e l'**Immobile 2**.

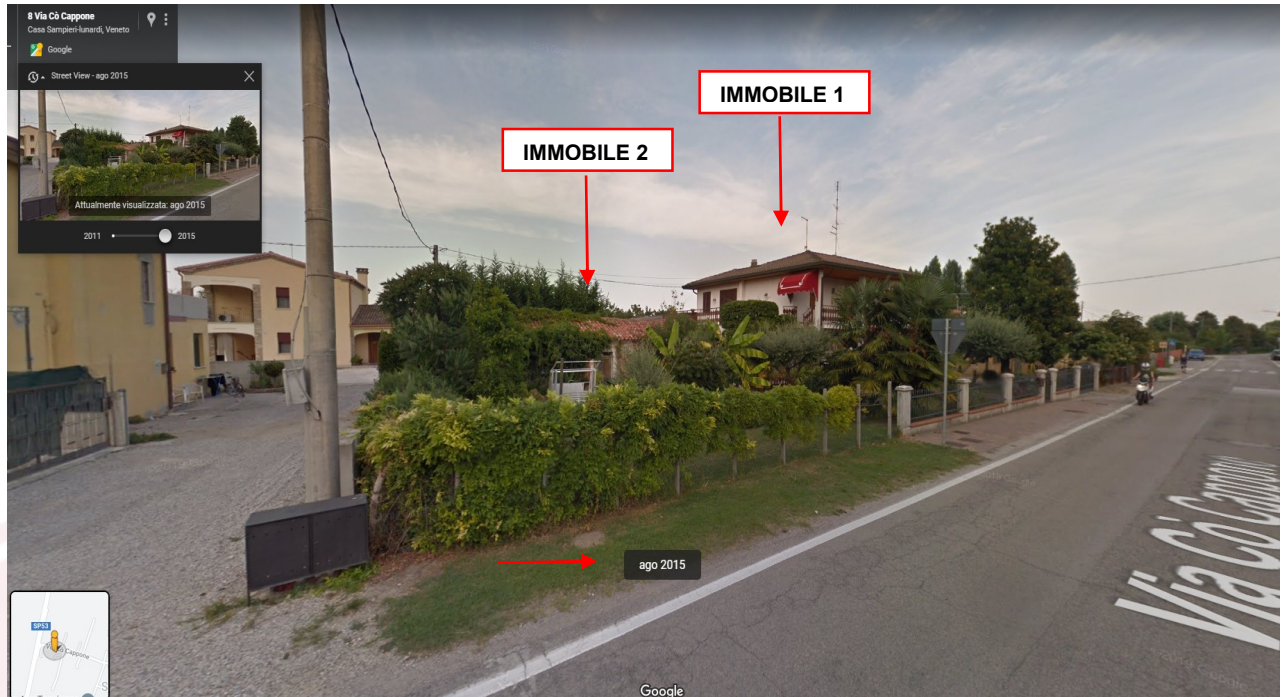
Di seguito una foto dell'agosto 2015 dalla quale si può vedere l'**Immobile 1** e in particolare l'**Immobile 2** che risulta ormai quasi non più visibile.

Lo stato di manutenzione e conservazione è da ritenersi pessimo.
