TRIBUNALE DI PARMA
SEZIONE ESECUZIONI IMMOBILIARI
RELAZIONE DI STIMA
VERSIONE PRIVACY

ESECUZIONE IMMOBILIARE: n.170/2024 R.G.E.

Unità immobiliare sita nel Comune di Salsomaggiore Terme(PR)
43039 - via Asiago n. 3

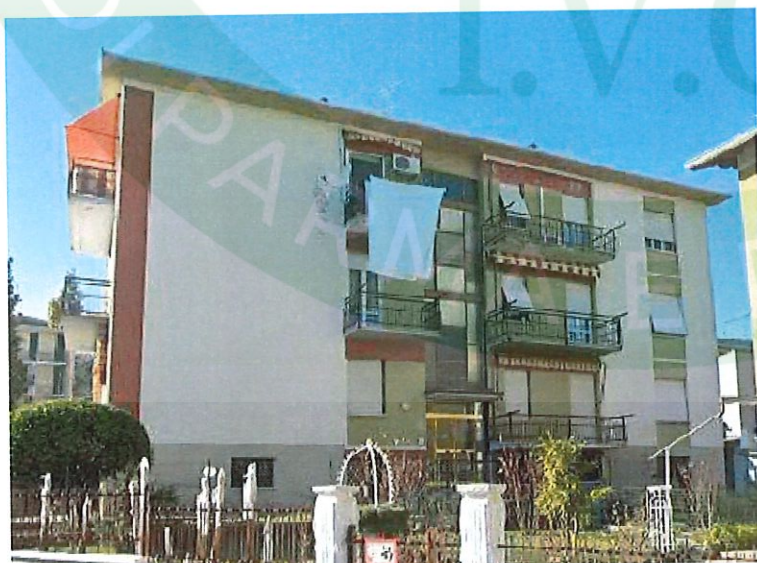
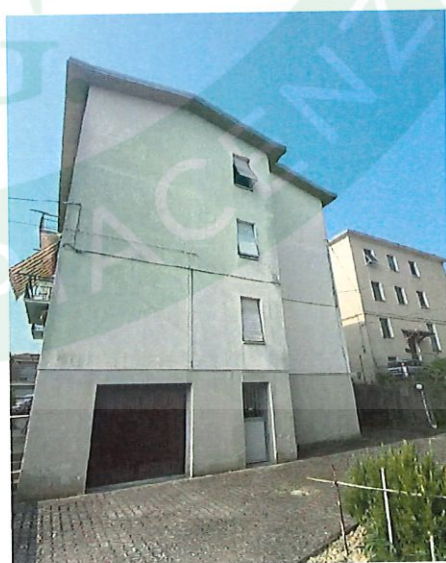
Foto prospetto est con area esterna comune e prospetto nord

La facciata e' caratterizzata da sporto di gronda, solette balconi e tettoia d'ingresso in c.a. a vista, manto di copertura in tegole di laterizio, finitura esterna con Intonaci al civile, tinteggiatura con tonalità bianca e grigio-verde con inserti di mattoni di laterizio a vista, zoccolatura del piano inferiore di colore grigio, canale di gronda in acciaio, pluviali incassati nella muratura, serramenti esterni finestre con vetro singolo e legno verniciato di bianco completi di ferramenta in ottone e oscuranti a tipologia tapparelle in pvc di tonalità chiara, davanzali dei vani finestra in materiale cementizio di tonatila' chiara.

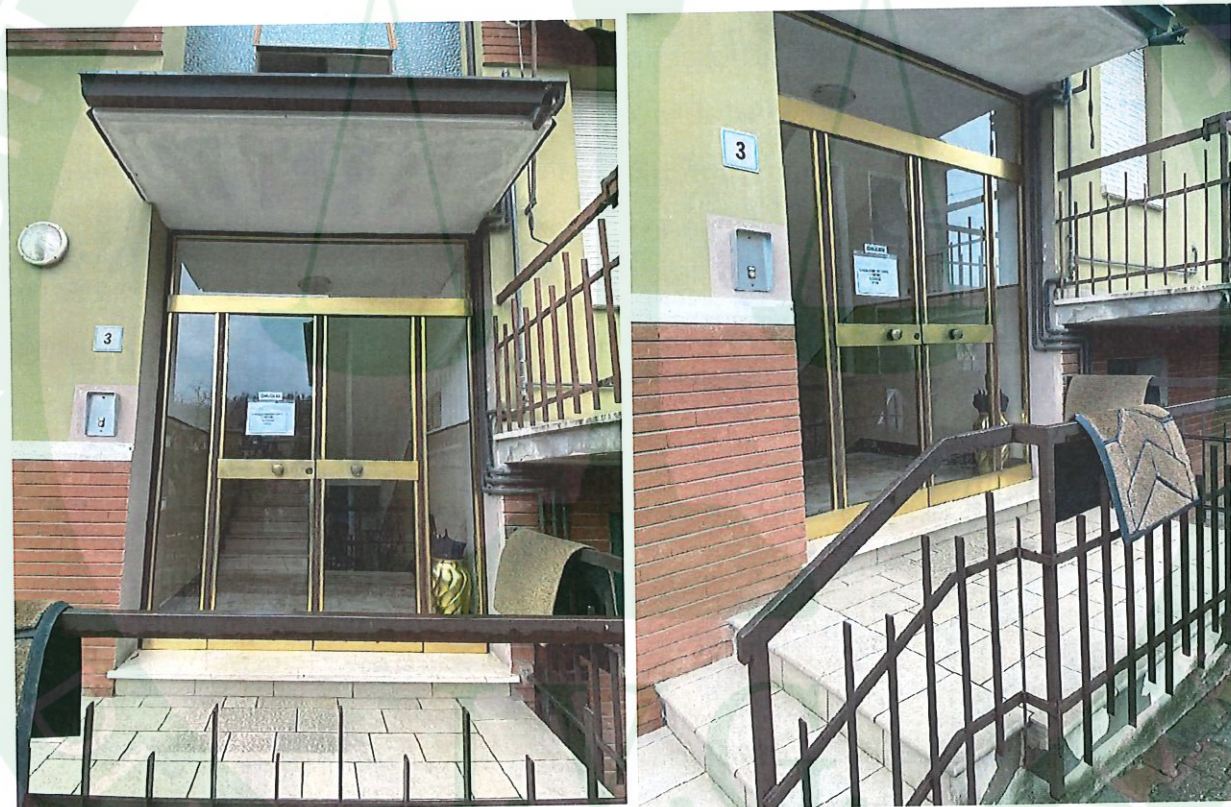
Foto particolare ingresso condominiale

Accessi: principale e diretto al piano rialzato previo tre gradini con pedata/alzata e pianerottolo in materiale tipo gres di tonalità chiara, corrimano e parapetto in tubolari di ferro verniciati grigio scuro di disegno semplice, costituito da area cortilizia con pavimentazione in autobloccanti di cemento, aree laterali comuni complete di recinzione in ferro contenenti cancello pedonale e carrabile. Serramento d'ingresso in alluminio e vetro di tipologia a due ante con sopraluce fisso.

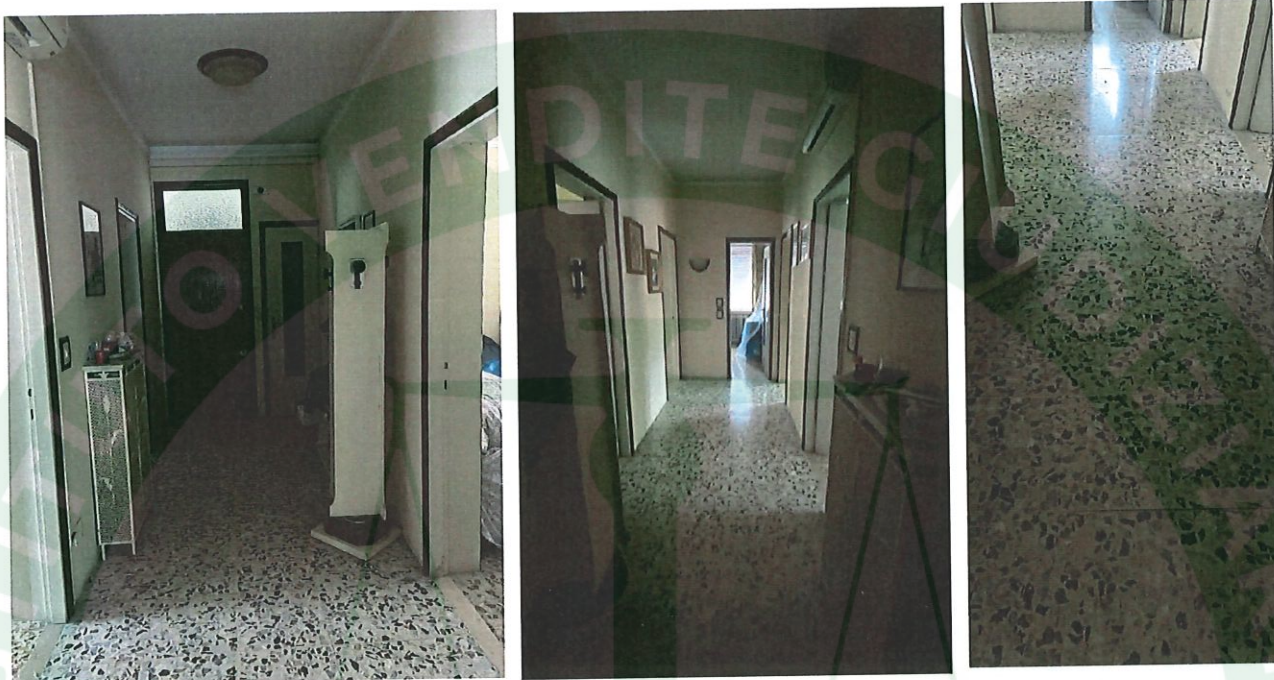
Caratteristiche interne (pavimenti, rivestimenti, impianti, infissi ecc.): PIANO SECONDO: l'ingresso è caratterizzato da una pavimentazione tipo alla veneziana in marmo a varie tonalità stonalizzato di formata modulare quadrato di cm 40 x 40, senza battiscopa, pareti e soffitto finiti a intonaco al civile per interni con pareti tinteggiati con tonalità chiara e soffitto tinteggiato bianco, caratterizzati da cornice in gesso nella parte superiore, la pavimentazione di tutti i locali è realizzata in seminato alla veneziana dello stesso formato, colore e dimensione modulare tonalità chiara dell'ingresso, piccolo ripostiglio di superficie calpestabile di mq. 1,00, con pavimento, pareti e soffitto per finitura uguale al corridoio d'ingresso che ha una superficie utile calpestabile di c.a. mq. 11,00. foto ingresso e particolare pavimento

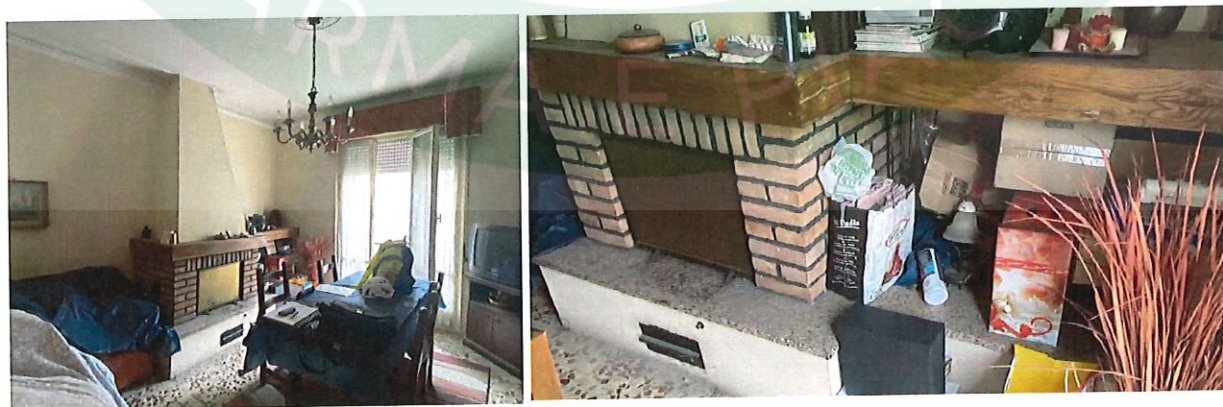
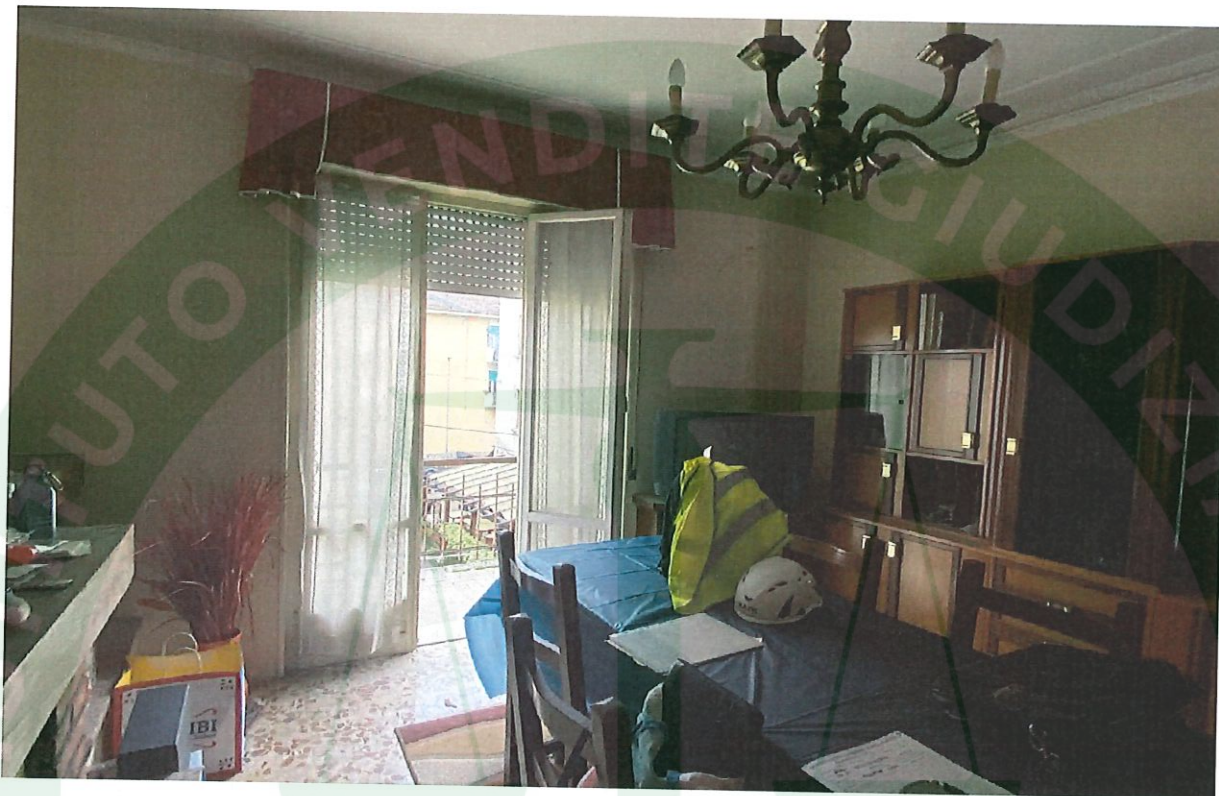
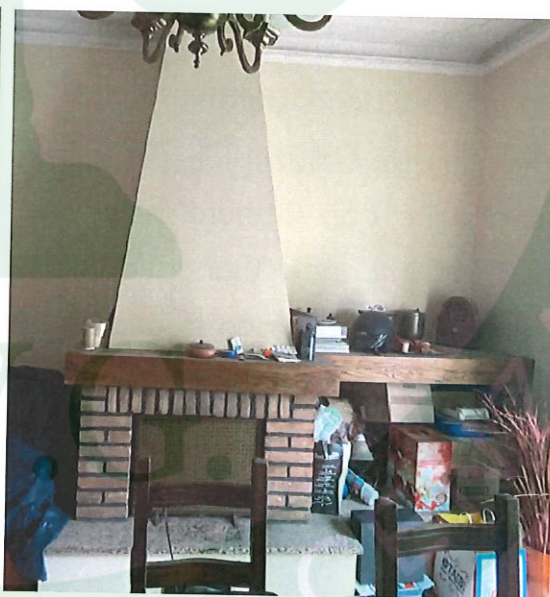
La sala pranzo e' caratterizzata dalla stessa pavimentazione in seminato alla veneziana senza battiscopa dell'ingresso, mentre le pareti e soffitto finiti a intonaco al civile per interni con pareti tinteggiati con tonalità beige chiaro e soffitto tinteggiato bianco, caratterizzati da cornice in gesso nella parte superiore, con una superficie utile calpestabile di c.a. mq. 18,00. All'interno della sala è stato realizzato una camino con struttura in laterizio caratterizzato da un basamento strutturale finito con intonaco bianco contenente la cassetta ceneriera e di presa aria, completato con ripiano in granito, struttura in elevazione contenente il vano del focolare in mattoni a vista, trave superiore in legno e cappa con finitura uguale alle pareti. Si evidenzia che la struttura del camino non risulta sia nel titolo abilitativo dello stato legittimo dell'unità sia nella planimetria catastale, pertanto oggetto di sanatoria. Foto della sala e caminetto

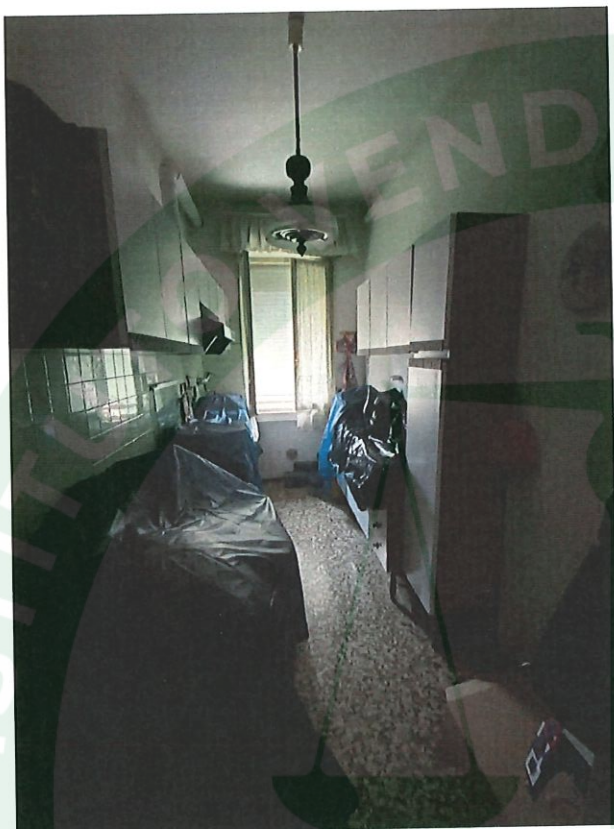
Foto della cucina

La cucina mantiene uguali per finitura pareti soffitto intonacati e tinteggiati bianchi e pavimento a quelli dell'ingresso e di tutti gli altri locali dell'unità immobiliare con solo l'aggiunta di una parete rivestita con piastrelle in ceramica bianca di cm. 20 x 20, con una superficie utile calpestabile di mq. 8,15.

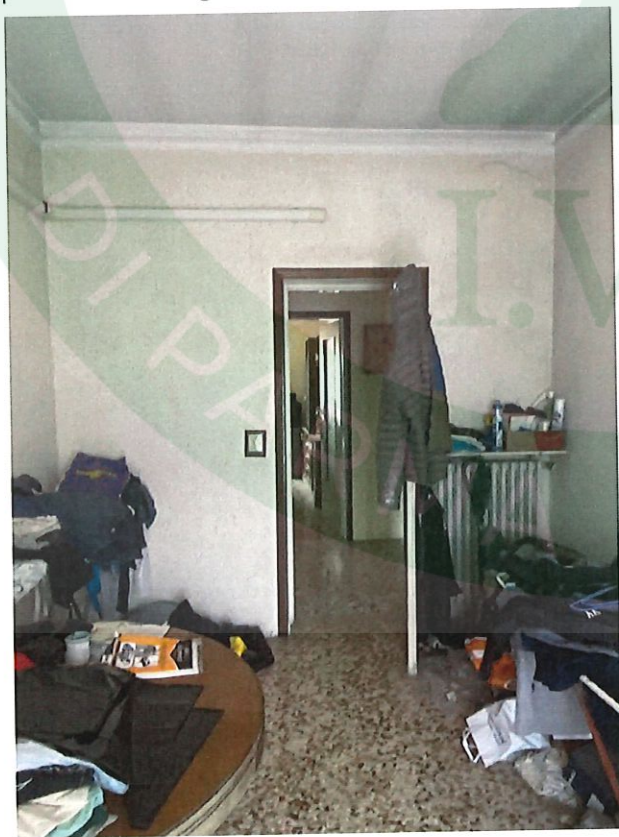
La cameretta mantiene le stesse finiture degli altri vani, caratterizzata da una pianta rettangolare con una superficie di mq. 13,00 Foto cameretta

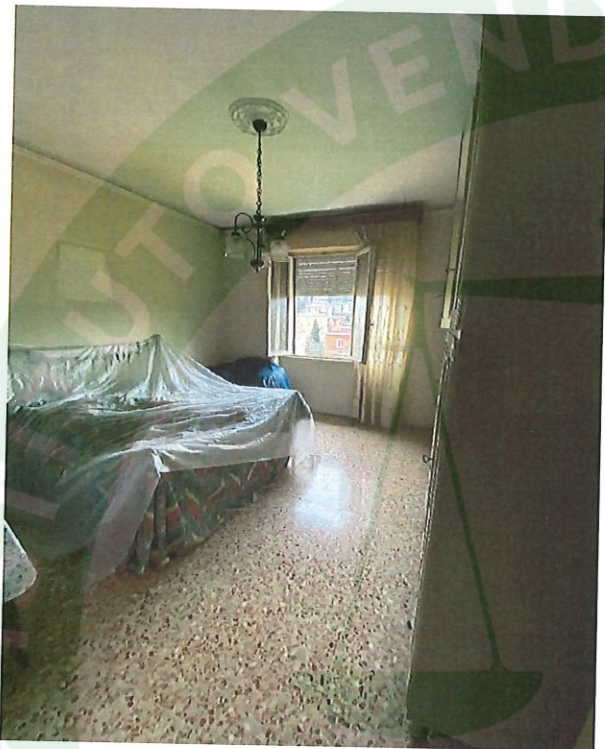
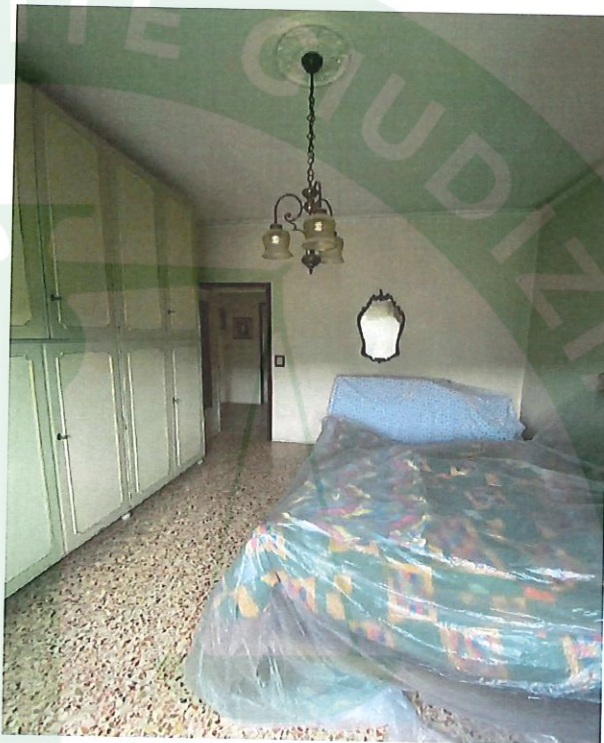
La camera da letto simile alle altre per finiture, è caratterizzata da una pianta quadrata con una superficie di mq. 17,50 Foto camera

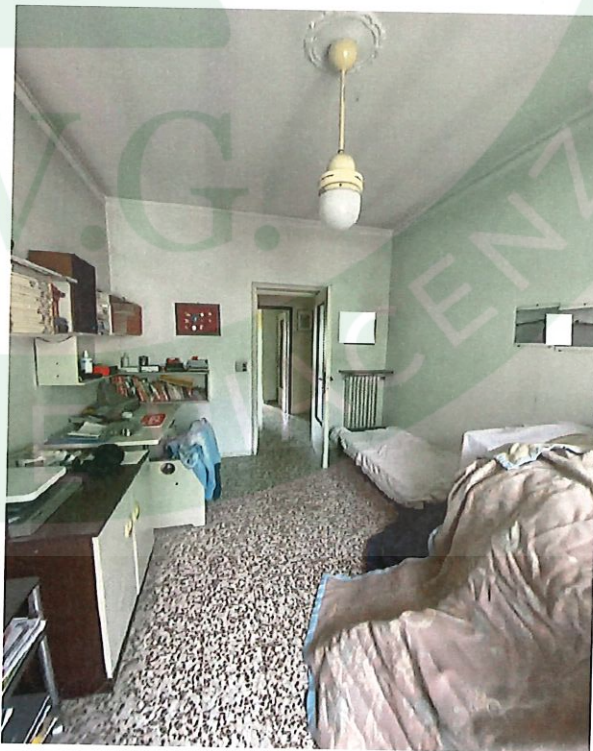
La camera-studio simile agli altri vani, è caratterizzata da una pianta quadrata con una superficie utile calpestabile di mq. 14,00 Foto camera-studio

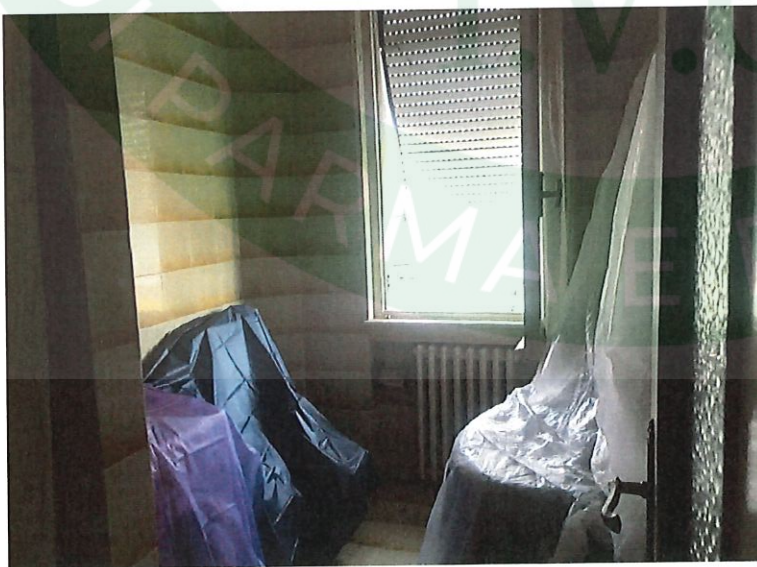
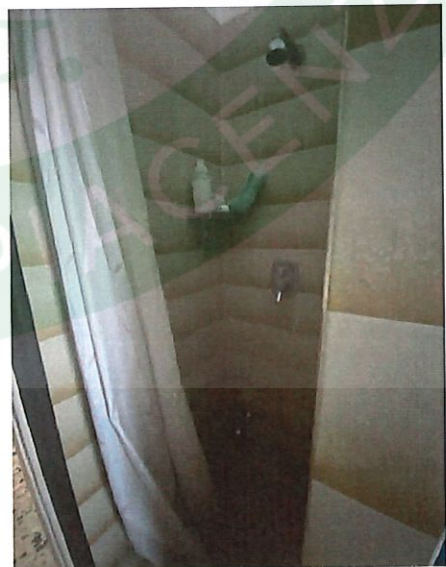
Foto bagno

Il bagno mantiene le stesse finiture del soffitto e la parte superiore delle pareti mentre tutto il pavimento e pareti fino ad una altezza di ml. 2,30 c.a. sono rivestiti con piastrelle di ceramica di colore beige stonalizzato e di modulo cm 20 x 20, lavandino, bidet e wc a pavimento di colore bianco con cassetta dell'acqua esterna da altezza di cm. 150 c.a., piatto doccia in ceramica bianco, rubinetteria in acciaio, attacco per la lavatrice, con una superficie utile calpestabile di mq. 5,10

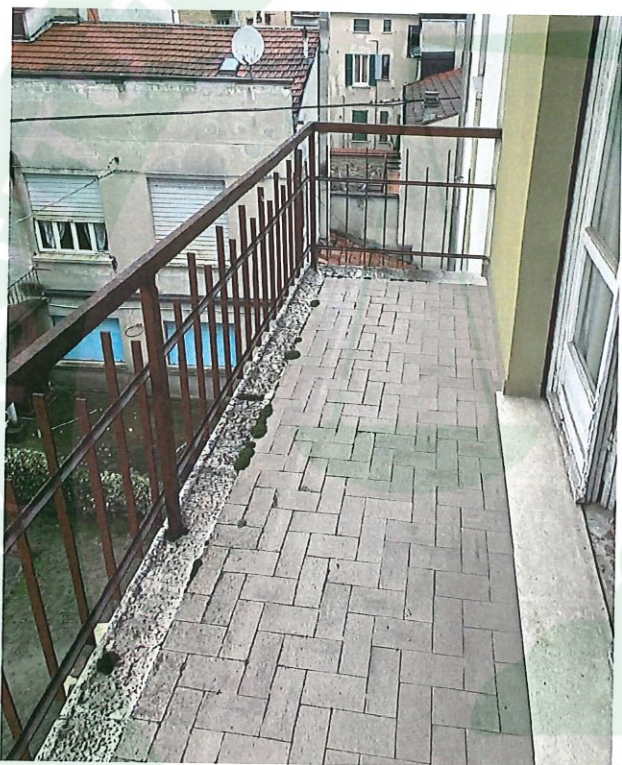
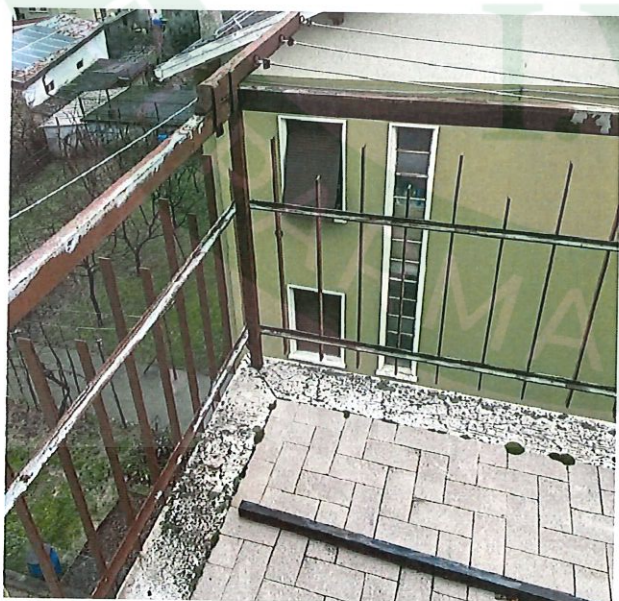
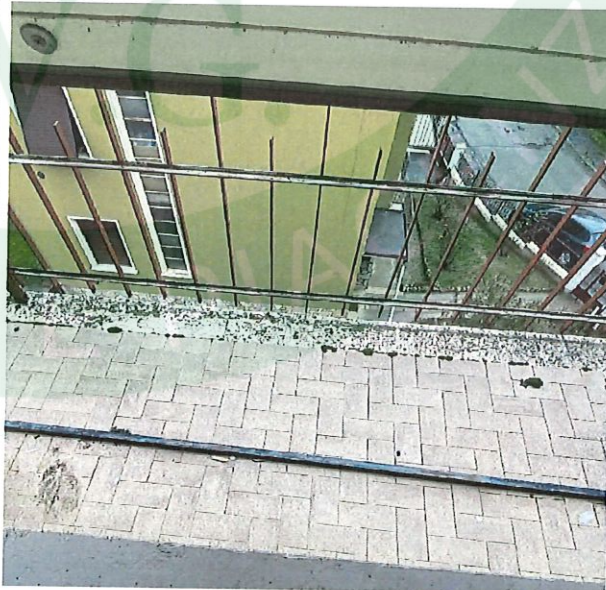
Foto balconi e parapetto-corrimano

La camera e la sala sono completati con due balconi caratterizzati da cornice perimetrali in materiale lapideo di tonalità chiara con pavimentazione interna in piastrelline di gres di formato cm. 10 x 20 di colore rosa chiaro, parapetto e corrimano in profilati e tubolari di ferro di colore marrone ammalorati di cui necessitano di trattamento e tinteggio ex-novo. Di superficie complessiva mq. 8,50.

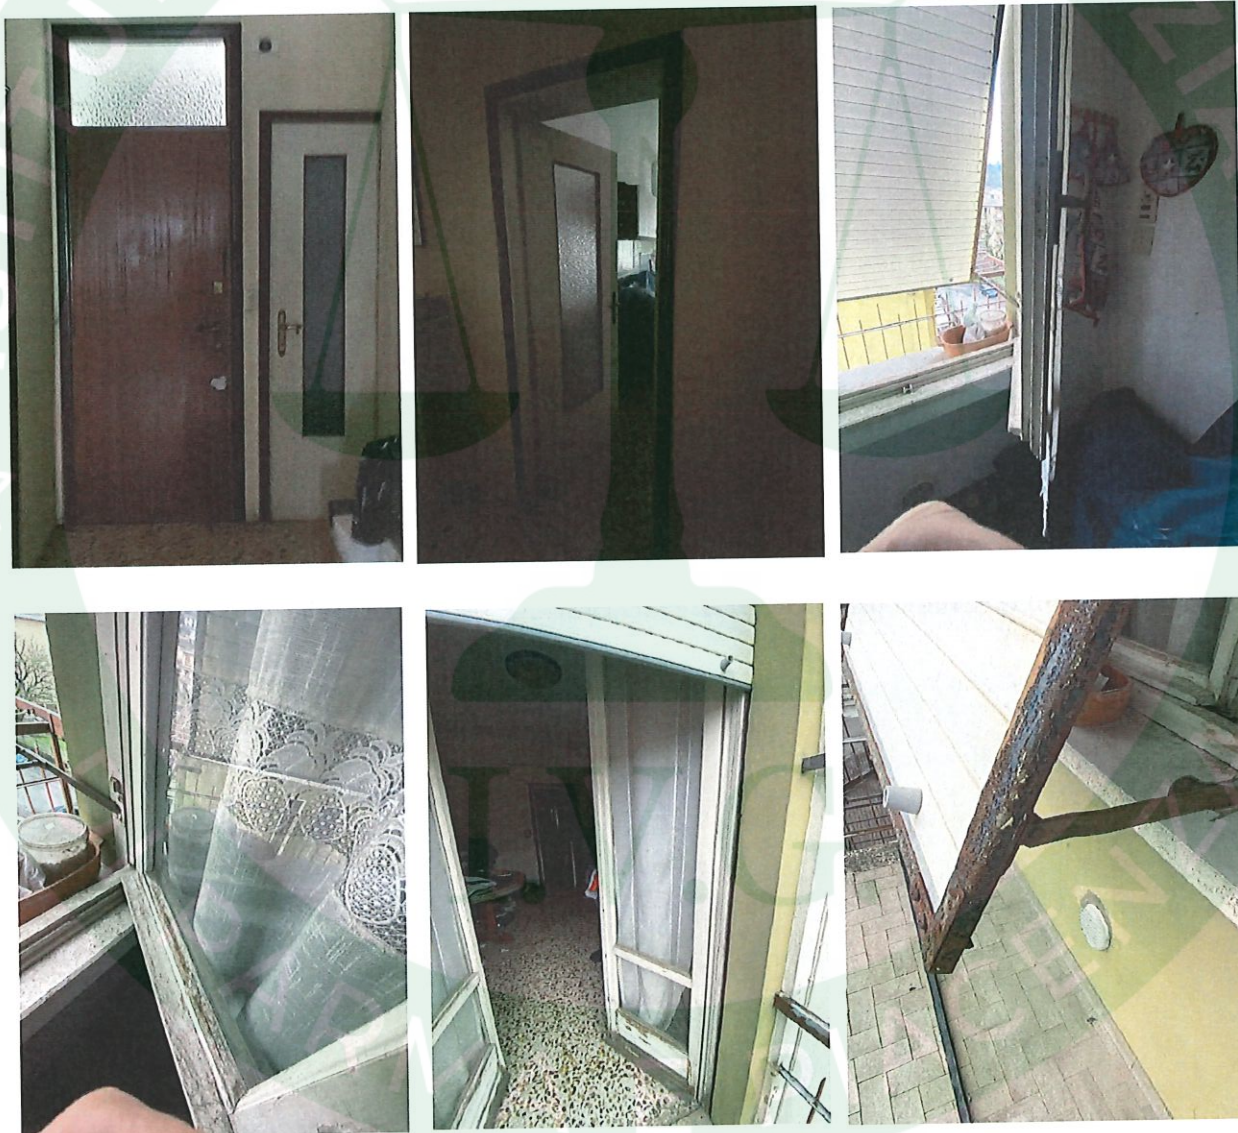
Serramenti interni costituiti da porta d'ingresso in legno colore marrone con sopra-
 luce di vetro smerigliato, porte interne in legno bianco con pannello centrale
 di vetro smerigliato, serramenti esterni finestre in legno tinteggiato di bianco con
 vetro singolo, oscuranti a tipologia tapparelle in pvc di colore bianco. Serramenti
 che necessitano di manutenzione ordinaria relativa alla completa tinteggiatura e
 sostituzione dei prfili di ferro delle parti a sporgere completamente arrugginiti. Foto
 serramenti interni ed esterni

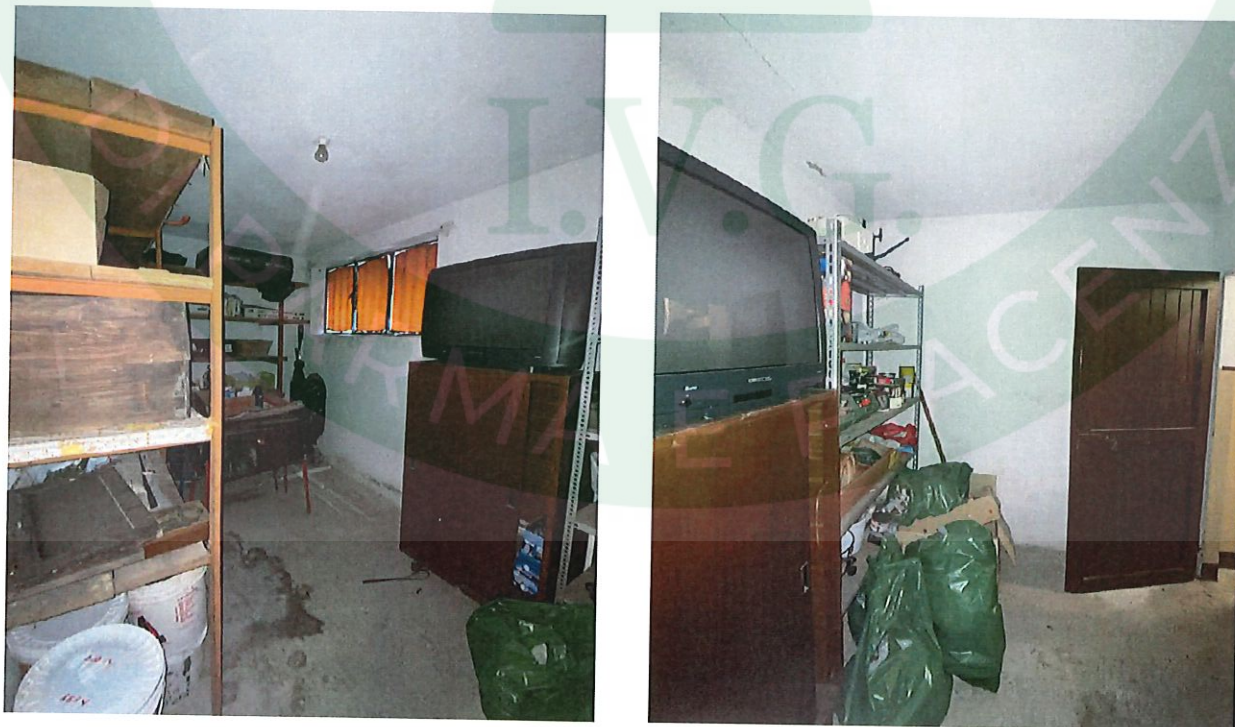
Cantina con accesso da corridoio comune caratterizzata da pavimento in cemento, pareti e soffitto finito ad intonaco bianco, serramento in doghe di legno. Foto cantina

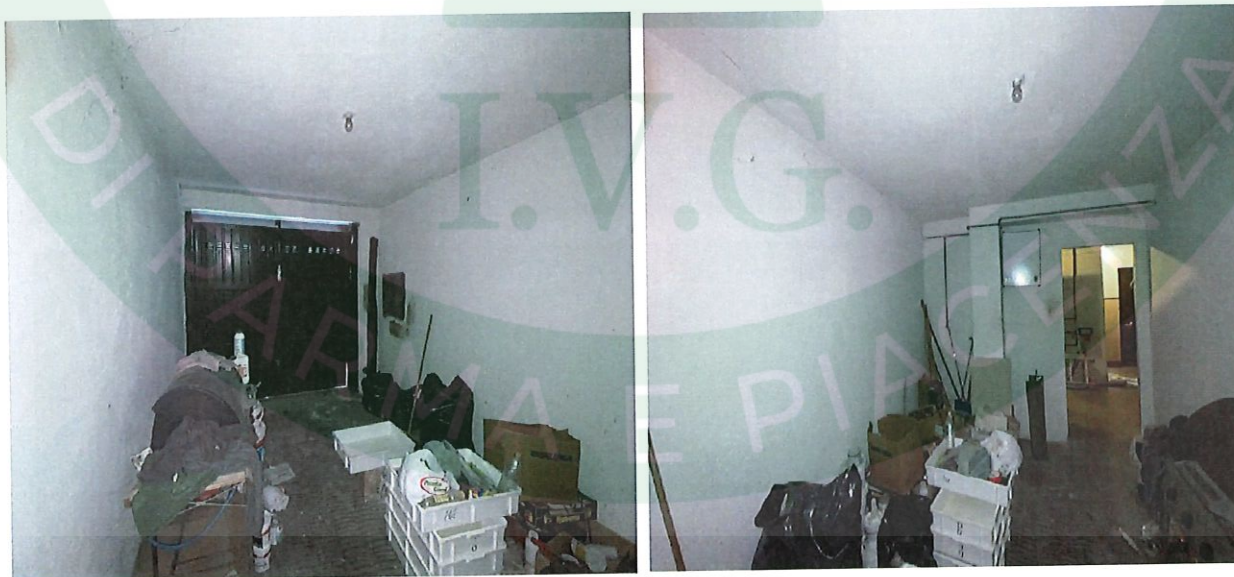
L'autorimessa è caratterizzata da pavimento in cemento, pareti e soffitti finiti ad intonaco al civile tinteggiati di bianco, serramento interno in legno e serramento esterno con basculante in lamiera di ferro verniciato marrone, con una superficie utile calpestabile di mq.12,50. Foto autorimessa

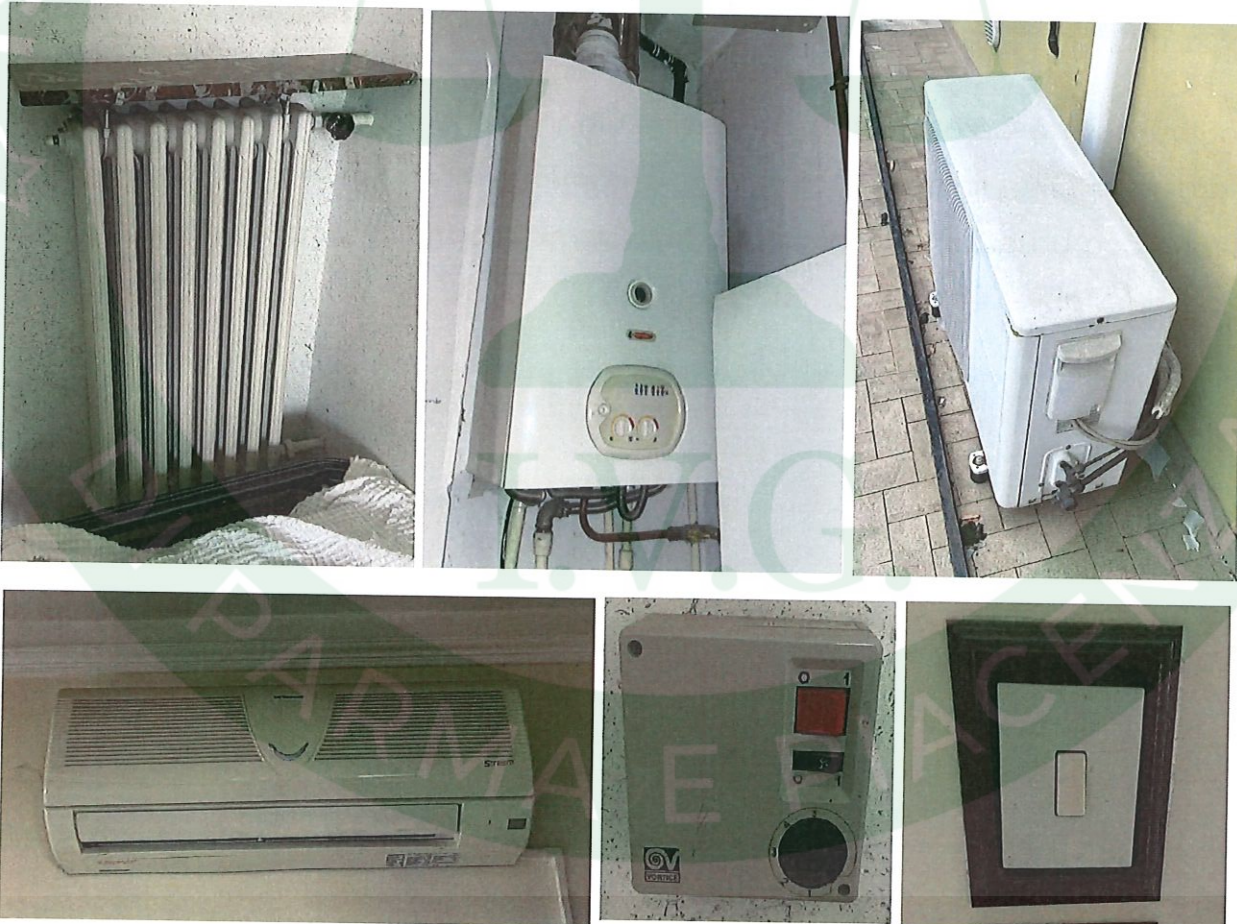
Impianti datati risalenti all'epoca della costruzione, del 1964, impianto termico a termosifoni con caldaia tradizionale a gas metano della marca "radiant"; impianto elettrico con frutti vecchi, impianto gas da verificare, condizionamento costituito da unità esterna e n. 2 split interni. Foto impianti esistenti
