TRIBUNALE CIVILE DI BOLOGNA	
	GIUDICE DELL'ESECUZIONE: DOTT.SSA ALESSADRA MIRABELLI	
	* * *	n. 245/24 R.G.Es.
	PROCEDIMENTO DI ESECUZIONE IMMOBILIARE	LOTTO UNICO

* * *	
	PREMESSA	
	Dati pignoramento	
	Nella procedura esecutiva immobiliare R.G.Es. n° 245/24 promossa da ---,	
	rappresentato dall'Avv. --, è stato sottoposto ad esecuzione forzata per	
	espropriazione il seguente bene di proprietà del Sig. --, nato a --: box auto,	
	unità sita in fabbricato posto in Comune di Bologna.	
	Via del Pilastro 15 – Bologna (BO)	
	<u>foglio 130,</u>	
	particella 284 sub 77 (box auto)	
	➤ Consistenza e ubicazione dell'immobile	
	Trattasi di box auto al piano interrato di un fabbricato residenziale situato	
	nel territorio urbanizzato del Comune di Bologna, più precisamente in via	
	del Pilastro n. 15/3-4-5-6.	
	La zona ove è situato l'immobile dista circa 6 km chilometri dal centro	
	storico della città di Bologna. Il quartiere San Donato zona Pilastro fa parte	
	della prima periferia della città con tipologie abitative popolari, edificata	
	principalmente tra gli anni '40 e '60 la zona mantiene una vocazione

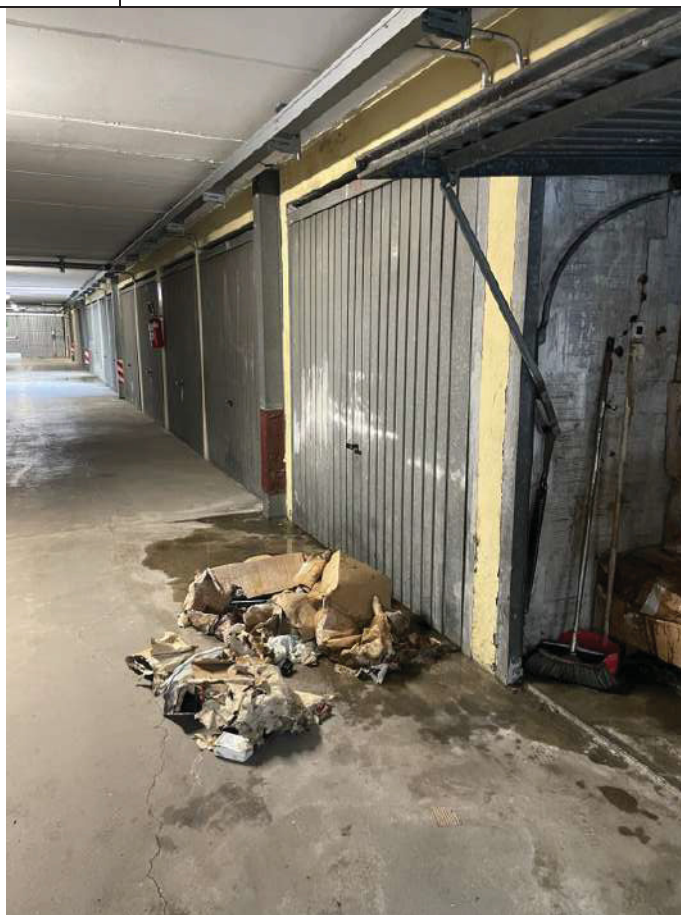
Foto 1

m si ha quindi una superficie utile di 12,25 mq.	
	Si specifica che l'unità è sprovvista di illuminazione in quanto non è stata mai collegata alla rete, inoltre la stessa presenta copiosi fenomeni di infiltrazione che ne deturpano e danneggiano fortemente le murature e la basculante.	
	Tali infiltrazioni derivano dal solaio carrabile condominiale a livello stradale, dalla visione di questa zona si può verificare che le pavimentazioni non sono più complanari e presentano diverse cavillature inoltre è presenta una griglia di raccolte delle acque piovane del piazzale al momento del sopralluogo risultava sporca e piena d'acqua, tale situazione potrebbe causare infiltrazione nella guaina.	
	La sistemazione di questa porzione ricade nelle opere di manutenzione condominiale.	
	➤ Conformità impianti	
	L'unità immobiliare è sprovvista di impianti.

Corsello condominiale presenza di infiltrazioni

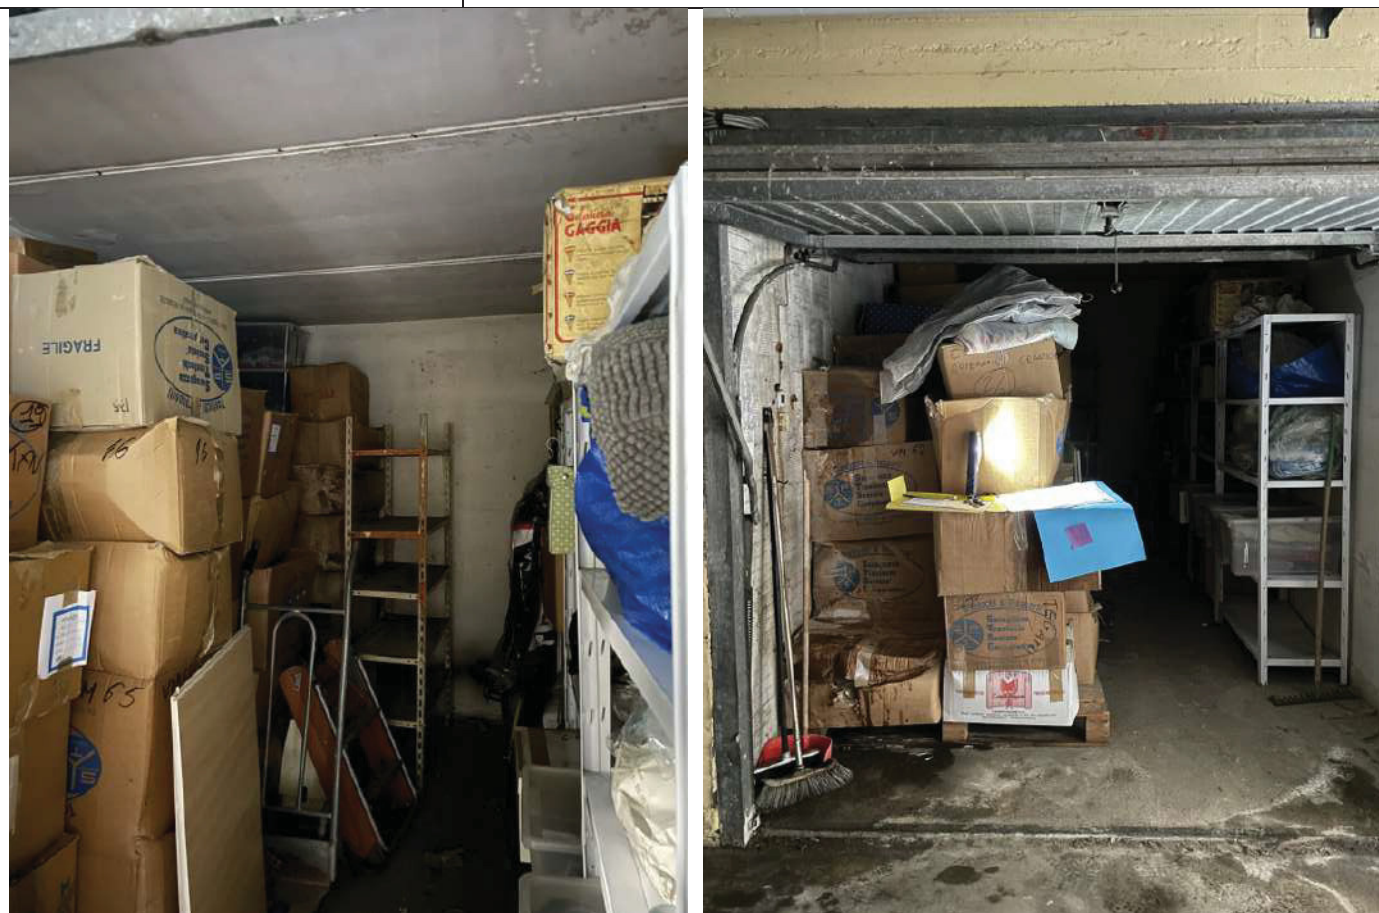
Foto 2

con parcheggi a raso inoltre due rampe di accesso permettono il	
	collegamento dal piano strada al piano interrato chiuse da portoni carrabile	
	automatizzati.	
	Il box auto è dito circa a metà del corsello interrato e individuabile dal	
	numero 36 scritto sull'apertura a basculante in lamiera. In prossimità	
	dell'apertura si trova un varco su solaio sovrastante che permette l'ingresso	
	di luce al corsello e la corretta areazione dello stesso.	
	L'ambiente si presenta con pavimentazione in ceramica di piccole	
	dimensioni, il box auto ha una profondità di 4,96 m e una larghezza di 2,47

Box Auto n. 36 - sub 77

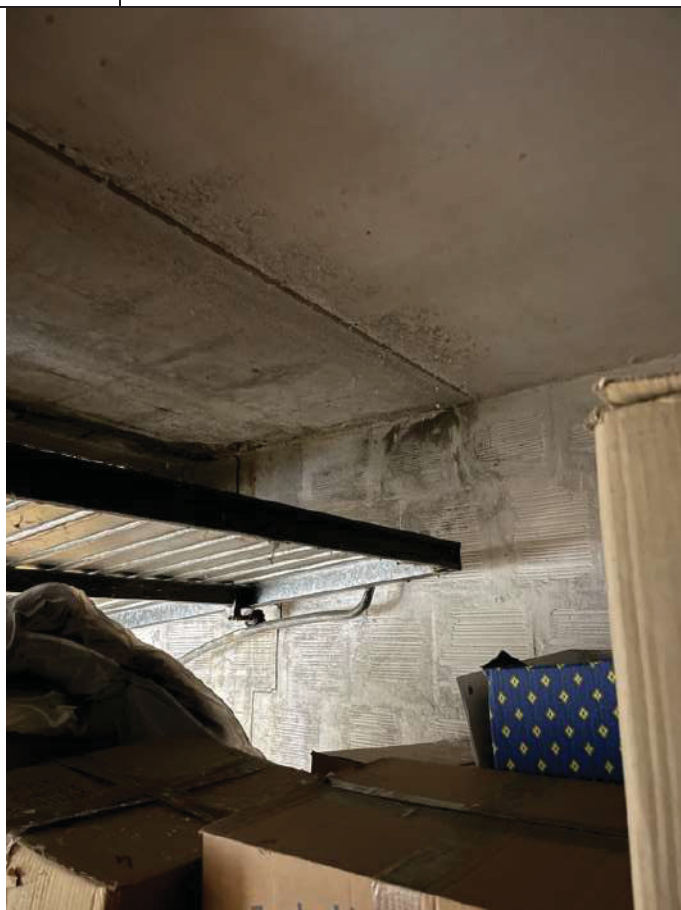
Foto 3

Interno box presenza di infiltrazioni
