TRIBUNALE ORDINARIO - BUSTO ARSIZIO

ESPROPRIAZIONI IMMOBILIARI

282/2024

CONSULENZA ESTIMATIVA GIUDIZIARIA

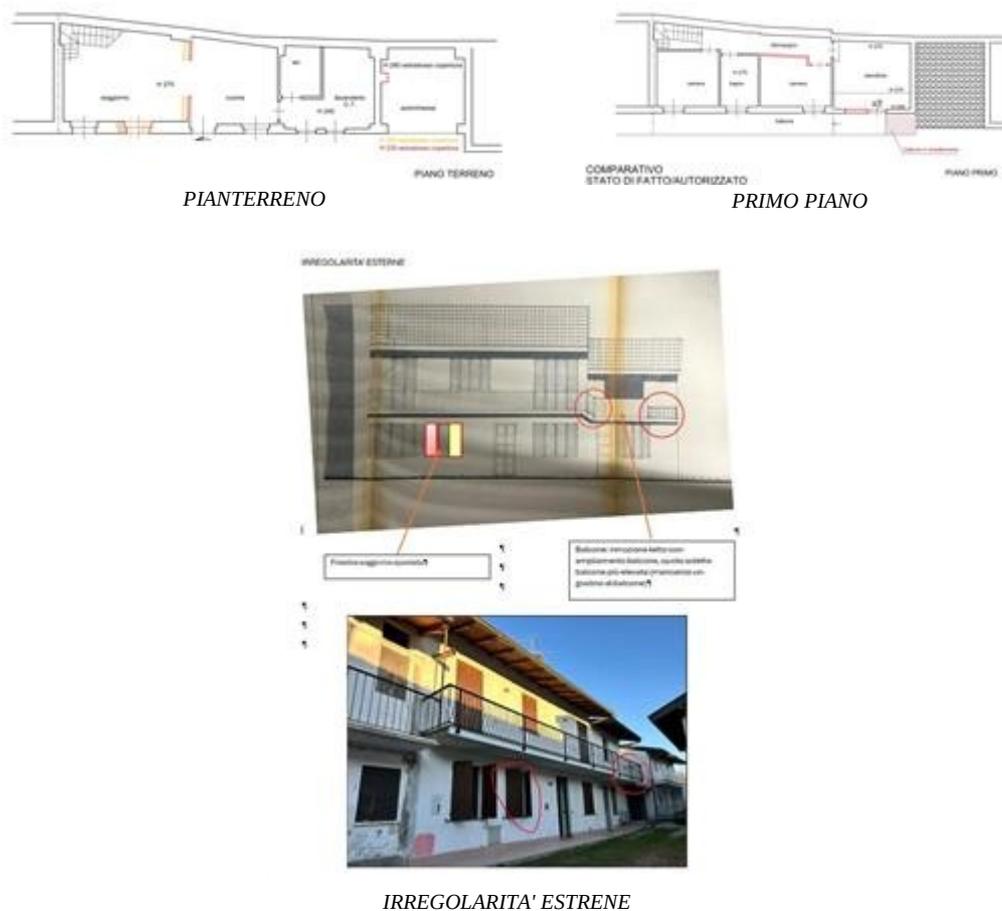
Sono state rilevate le seguenti difformità: PIANTERRENO: diversa posizione finestra e tavolato divisorio nel soggiorno, copertura autorimessa realizzata più alta di circa 15 cm - nella parte più bassa- rispetto all'autorizzato. PRIMO PIANO: formazione di tavolato a delimitazione camera, nel locale stenditoio chiusura della parte esterna con posa di nuova finestra, ampliamento del balcone (normativa di riferimento: DPR 380/01 smi)

Le difformità sono regolarizzabili mediante: Ottenimento accertamento di compatibilità paesaggistica ex art. 167 Dlgs 42/2004 smi, a cui far seguire SCIA in sanatoria ex art. 37 DPR 380/01 smi

- sanzione paesaggistica (presunta di massima): €2.000,00
- Sanzione SCIA in sanatoria (presunta di massima): €3.000,00
- Onorari professionali per le regolarizzazioni (circa 2500+IVA/CNP): €3.200,00

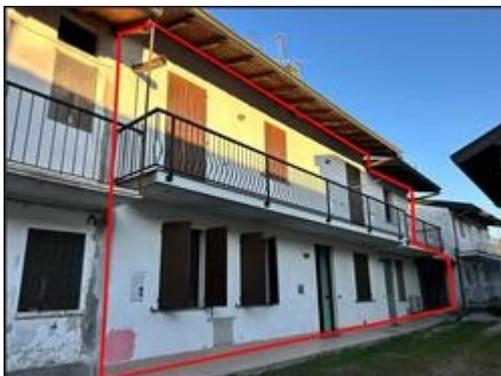
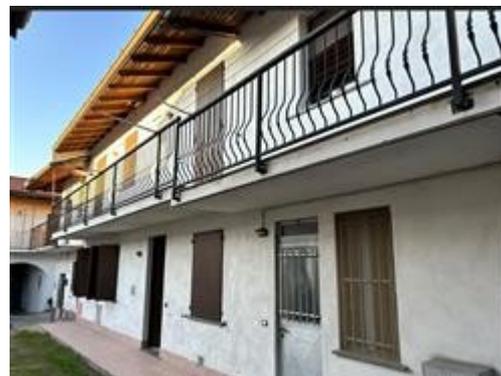
*fabbricato in perizia**esterno-corte*

La tipologia costruttiva e gli stilemi architettonici del fabbricato richiamano quelli delle classiche case economiche lombarde di inizio secolo scorso. La struttura portante dell'edificio è in muratura mista di pietra e mattoni e solai misti in latero-ca. Il tetto del fabbricato è a una falda in legno con manto in tegole in cotto e lattonerie in rame. Le facciate esterne sono ad intonaco non tinteggiato, sul fronte principale è presente una balcone.

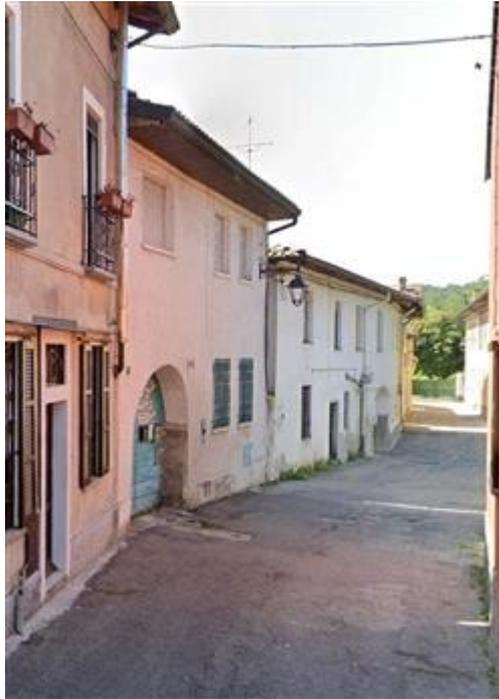
*ingresso dalla via Narciso Nicola*

L'accesso alla corte avviene tramite portone carraio comune su via Narciso Nicola, viabilità a senso unico per lo più usufruita dal traffico locale.

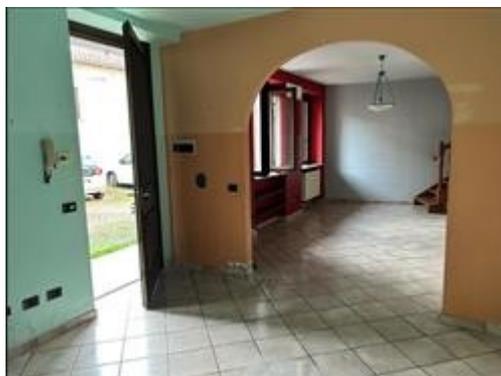
soggiorno

L'abitazione si sviluppa su due piani, a piano terreno si trovano i locali della zona giorno e di servizio, a primo piano quelli della zona notte collegata al pianterreno tramite una scala a vista in legno posta in angolo nel soggiorno.

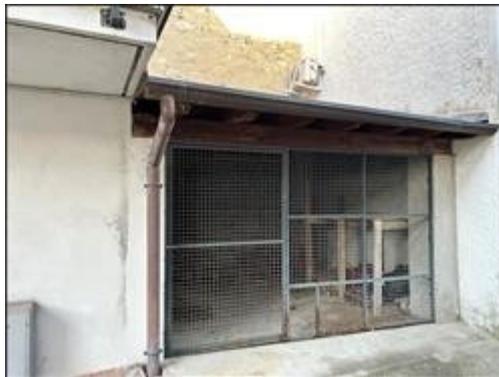
La struttura portante dell'accessorio uso autorimessa è in muratura intonacata, tetto in legno con manto in tegole in cotto lattonerie in rame. Porta d'ingresso con struttura in ferro con tamponamenti in griglia metallica.
