TRIBUNALE ORDINARIO DI COSENZA

Procedura: n.123/2023 R.G.E.I.

RELAZIONE DI PERIZIA IMMOBILIARE

- Ha per oggetto l'esecuzione forzata per espropriazione della piena proprietà dell'**Immobile per civile abitazione** in Dipignano, alla via Albidona, snc. Immobile censito al Catasto al Foglio 4, part. 298, Sub 7. Abitazione di tipo Economico Cat. A3 consistenza 4 vani.

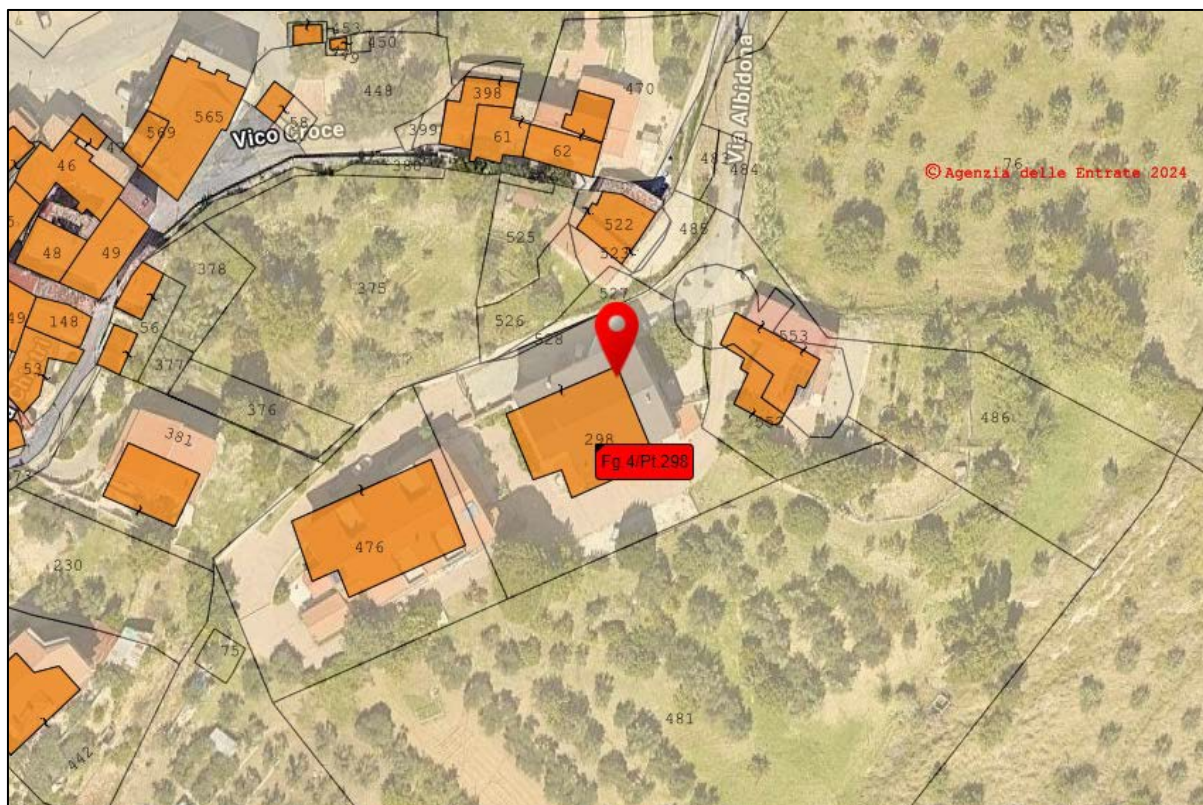
Figura 2: Inquadramento Territoriale Catastale

L'immobile si identifica catastalmente tramite i confini sul Foglio 4, rispettivamente a nord con le particelle 375, 526, 527, 528, a ovest con la particella 476, a sud con la particella 481 e infine, a est con le particelle 552 e 553.

Il tutto si evince facilmente dallo schema sopra riportato (Figura 2), scaricato dal sito **forMaps**, e consultabile ai link:

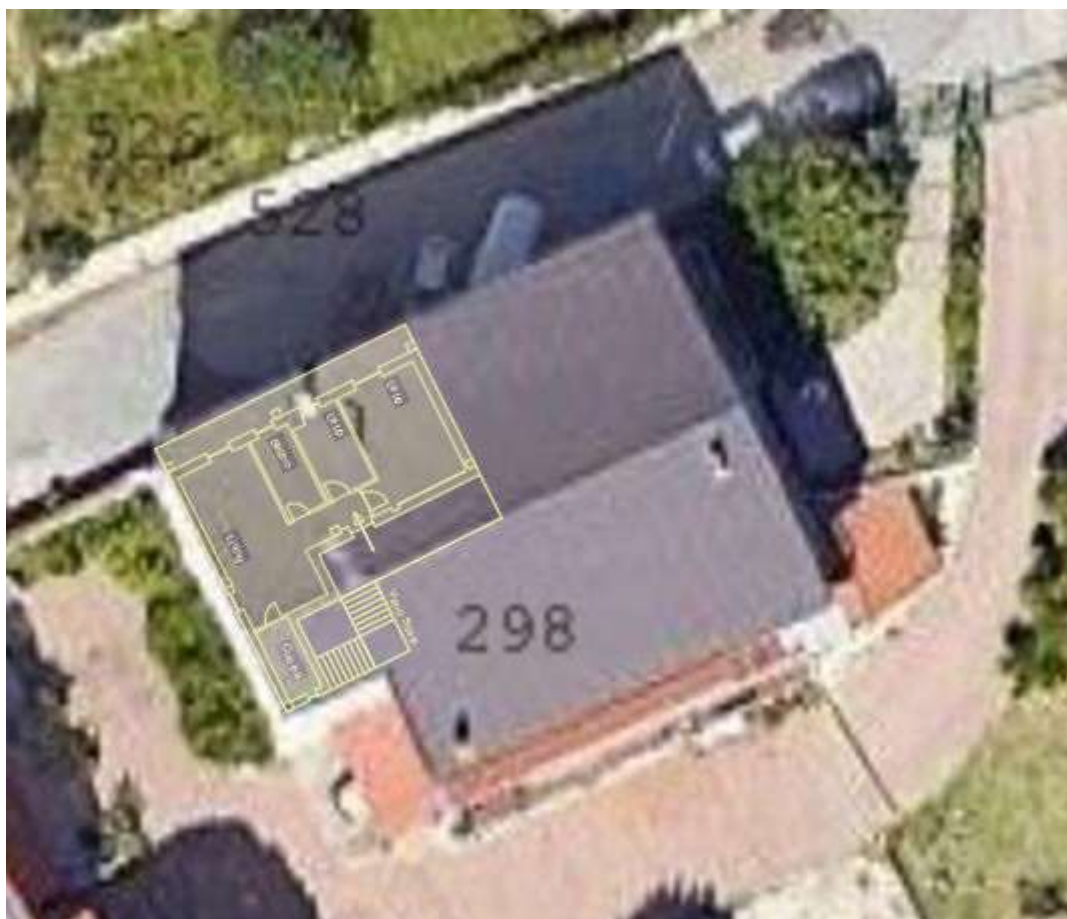
Figura 7: Sovrapposizione della vista aerea con la planimetria interna

Questo si può facilmente verificare dall'incrocio dell'Elaborato planimetrico, dalle misurazioni in fase di sopralluogo e dalle foto aeree dello stabile, come si riporta di seguito in Figura 7.

Da qui si può affermare che ci sia stato un errore di rappresentazione della planimetria dell'immobile. Dopo aver verificato l'errore di rappresentazione la sottoscritta ha provveduto all'aggiornamento della planimetria Catastale con ricevuta di avvenuta variazione in Allegato 11. Da questo ragionamento si può dunque asserire che l'immobile oggetto della procedura identificato catastalmente al Foglio 4 part. 298 Sub 7, alla via Albidona snc nel Comune di Dipignano provincia di Cosenza risulti conforme all'attuale disciplina urbanistico ed edilizia.
