TRIBUNALE ORDINARIO - SAVONA

179/2024

CONSULENZA ESTIMATIVA GIUDIZIARIA

A **appartamento** a ALBENGA Via Ciappe 1, frazione Campochiesa, quartiere Ciappe, della superficie commerciale di **54,33** mq per la quota di 1/1 di piena proprietà (*** DATO OSCURATO ***)

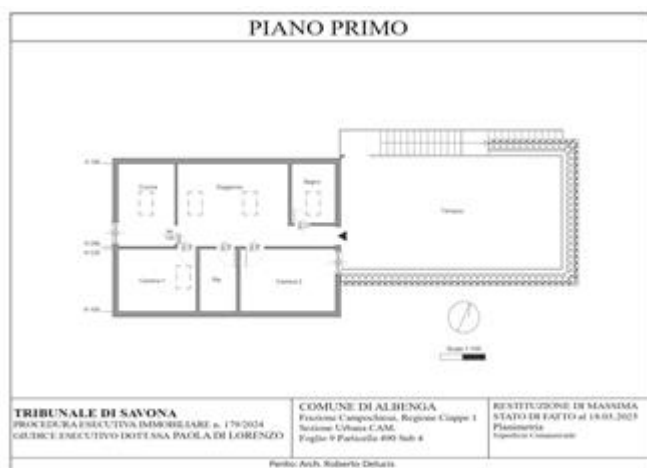
Albenga - Frazione Campochiesa - Regione Ciappe n. 1 - Piano 1 - Fg. 9 Part. 490 sub 4 - Planimetria Stato al 18.03.2025

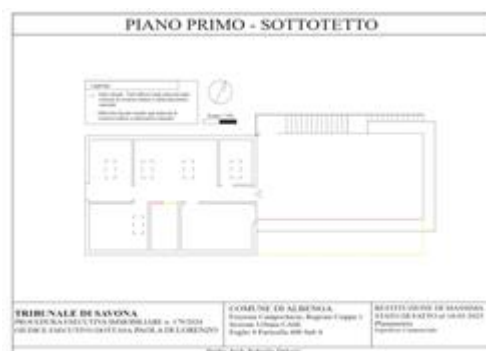
Sono state rilevate le seguenti difformità: Sono stati riscontrati errori nel rilievo dell'unità immobiliare in oggetto nella pratica di Condonio Edilizio ai sensi della Legge 47/1985 presentata in data 12/09/1986 prot. 22006 per sanare l'unità immobiliare realizzata abusivamente. Il permesso di costruire in sanatoria non è stato ancora rilasciato. E' necessario produrre nuova documentazione tecnica per un corretto rilievo. Le difformità di rappresentazione dello stato attuale consistono nella minore dimensione della terrazza nella parte lato strada e diversa posizione di una porta interna di accesso al locale ripostiglio. Deve essere richiesta al Comune la voltura della pratica presentata nel 1986 dall'allora proprietario.

Albenga - Frazione Campochiesa - Regione Ciappe n. 1 - Piano 1 - Fg. 9 Part. 490 sub 4 - Planimetria DIFFORMITÀ'

Le difformità sono regolarizzabili mediante: mediante ripresentazione di corretti elaborati grafici, che permettano il corretto rilascio del Permesso di Costruire in Sanatoria non ancora rilasciato e la cui istanza è stata presentata nell'anno 1986. Dovrà essere presentata anche istanza per voltura pratica di sanatoria edilizia a nome del nuovo proprietario

- spese tecniche per redazione nuovi elaborati, diritti comunali, spese varie: €7.000,00

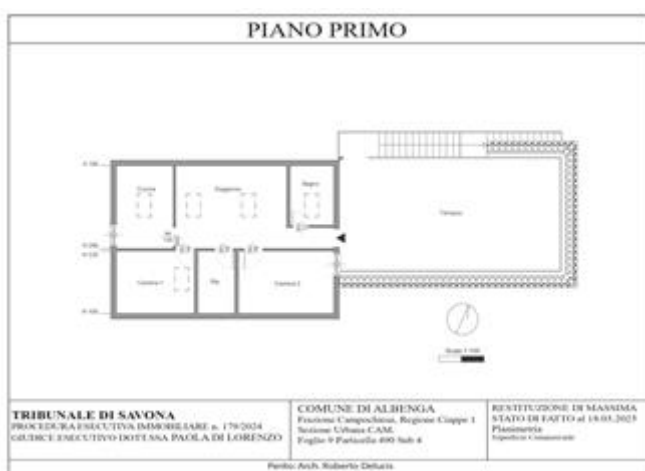
Albenga - Frazione Campochiesa - Regione Ciappe n. 1 - Piano 1 - Fg. 9 Part. 490 sub 4 - Planimetria Stato di fatto al 18.03.2025

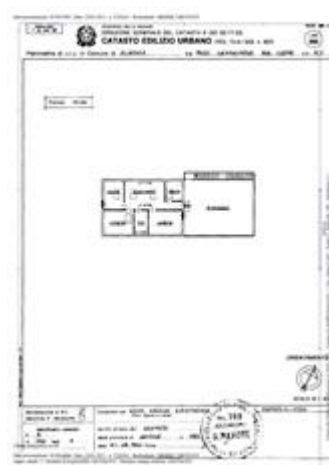
Sono state rilevate le seguenti difformità: Errata rappresentazione della terrazza di accesso e della porta interna di accesso al nripostiglio.

Si riscontra una discordanza tra la planimetria catastale e la conformità urbanistico-edilizia dell'immobile, derivante da un errore di rilevamento. Tale difformità può essere sanata mediante la redazione di una nuova planimetria catastale, che rappresenti fedelmente lo stato attuale dell'immobile che è conforme ai titoli abilitativi urbanistico-edilizi rilasciati

Albenga - Frazione Campochiesa - Regione Ciappe n. 1 - Piano 1 - Fg. 9 Part. 490 sub 4 - Planimetria Catastale

Le difformità sono regolarizzabili mediante: ripresentazione planimetria catastale corretta

- spese tecniche per presentazione di una nuova planimetria catastale aggiornata, diritti catastali, spese varie: €3.000,00

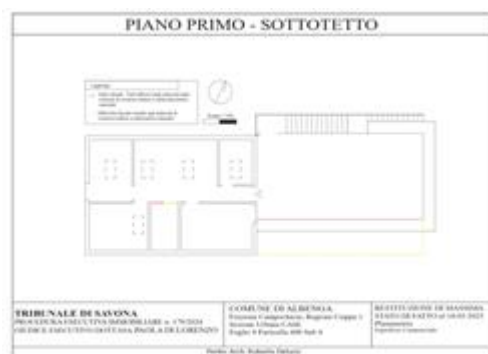
Albenga - Frazione Campochiesa - Regione Ciappe n. 1 - Piano 1 - Fg. 9 Part. 490 sub 4 - Planimetria DIFFORMITA'

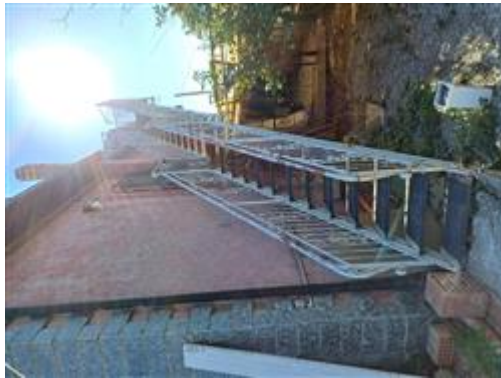
Esterni Scala Accesso

scale esterne: scala di accesso dalla corte alla terrazza del piano 1 costruite in ferro

scarso ★★★★★★☆☆☆☆

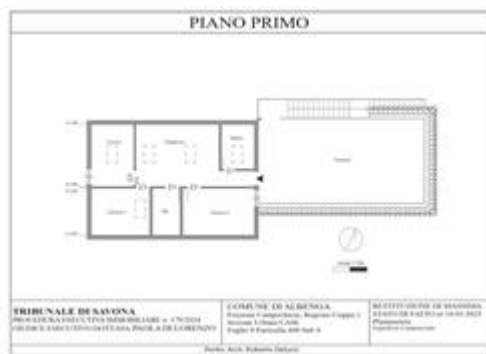
descrizione	consistenza		indice		commerciale
Soggiorno	13,93	x	100 %	=	13,93
Camera 2	7,88	x	100 %	=	7,88
Ripostiglio	3,11	x	100 %	=	3,11
Camera 1	6,64	x	100 %	=	6,64
Cucina	7,75	x	100 %	=	7,75
Bagno	3,85	x	100 %	=	3,85
Terrazza mq. 50,35 - parte fino a mq. 25	25,00	x	30 %	=	7,50
Terrazza mq. 50,35 - parte oltre a mq. 25	25,35	x	10 %	=	2,54
Scala esterna	11,32	x	10 %	=	1,13
Totale:	104,83				54,33

Albenga - Frazione Campochiesa - Regione Ciappe n. 1 - Piano 1 - Fg. 9 Part. 490 sub 4 - Planimetria Stato al 18.03.2025
