179/2024

CONSULENZA ESTIMATIVA GIUDIZIARIA

LOTTO 1

A **appartamento** a ALBENGA Via Ciappe 1, frazione Campochiesa, quartiere Ciappe, della superficie commerciale di **54,33** mq per la quota di 1/1 di piena proprietà (*** DATO OSCURATO ***)

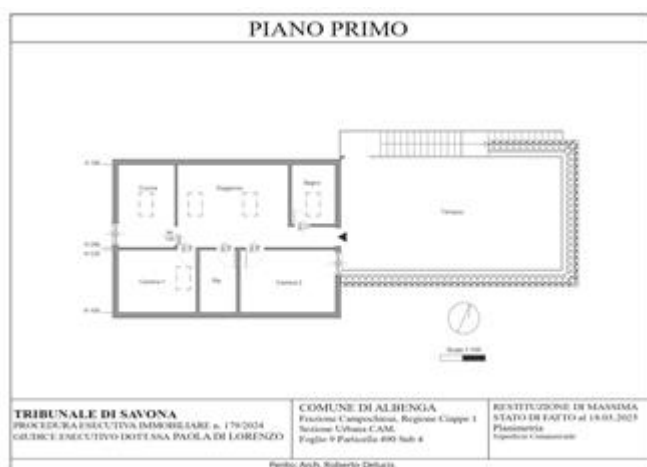
Albenga - Frazione Campochiesa - Regione Ciappe n. 1 - Piano 1 - Fg. 9 Part. 490 sub 4 - Planimetria Stato al 18.03.2025

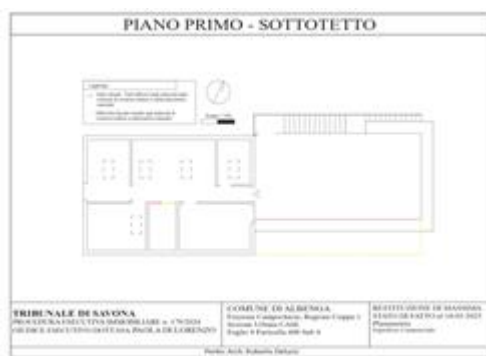
Sono state rilevate le seguenti difformità: Sono stati riscontrati errori nel rilievo dell'unità immobiliare in oggetto nella pratica di Condono Edilizio ai sensi della Legge 47/1985 presentata in data 12/09/1986 prot. 22006 per sanare l'unità immobiliare realizzata abusivamente. Il permesso di costruire in sanatoria non è stato ancora rilasciato. E' necessario produrre nuova documentazione tecnica per un corretto rilievo. Le difformità di rappresentazione dello stato attuale consistono nella minore dimensione della terrazza nella parte lato strada e diversa posizione di una porta interna di accesso al locale ripostiglio. Deve essere richiesta al Comune la voltura della pratica presentata nel 1986 dall'allora proprietario.

Albenga - Frazione Campochiesa - Regione Ciappe n. 1 - Piano 1 - Fig. 9 Part. 490 sub 4 - Planimetria DIFFORMITA'

Le difformità sono regolarizzabili mediante: mediante ripresentazione di corretti elaborati grafici, che permettano il corretto rilascio del Permesso di Costruire in Sanatoria non ancora rilasciato e la cui istanza è stata presentata nell'anno 1986. Dovrà essere presentata anche istanza per voltura pratica di sanatoria edilizia a nome del nuovo proprietario

- spese tecniche per redazione nuovi elaborati, diritti comunali, spese varie: €7.000,00

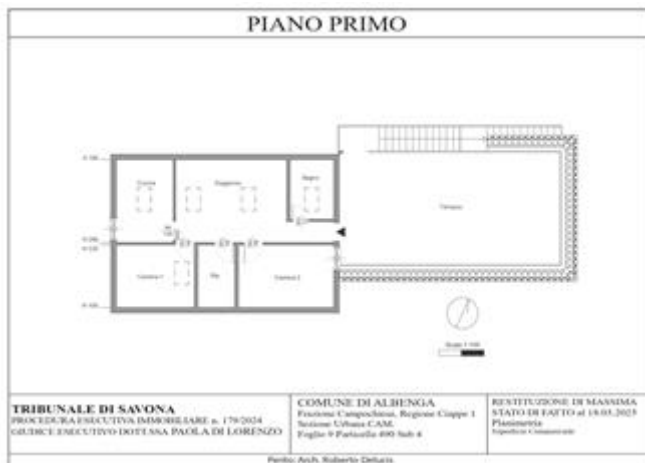
Si riscontra una discordanza tra la planimetria catastale e la conformità urbanistico-edilizia dell'immobile, derivante da un errore di rilevamento. Tale difformità può essere sanata mediante la redazione di una nuova planimetria catastale, che rappresenti fedelmente lo stato attuale dell'immobile che è conforme ai titoli abilitativi urbanistico-edilizi rilasciati

Albenga - Frazione Campochiesa - Regione Ciappe n. 1 - Piano 1 - Fig. 9 Part. 490 sub 4 - Planimetria Stato di fatto al 18.03.2025

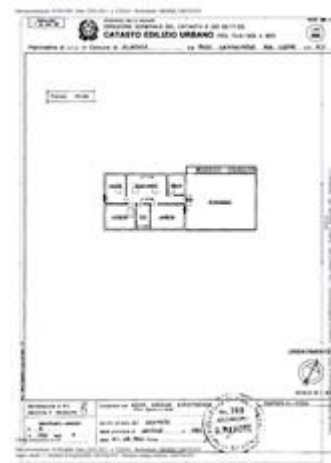
Sono state rilevate le seguenti difformità: Errata rappresentazione della terrazza di accesso e della porta interna di accesso al nripostiglio.

Albenga - Frazione Campochiesa - Regione Ciappe n. 1 - Piano 1 - Fig. 9 Part. 490 sub 4 - Planimetria Catastale

Le difformità sono regolarizzabili mediante: ripresentazione planimetria catastale corretta

- spese tecniche per presentazione di una nuova planimetria catastale aggiornata, diritti catastali, spese varie: €3.000,00

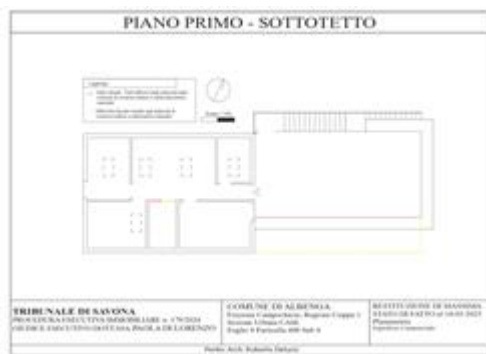
Albenga - Frazione Campochiesa - Regione Ciappe n. 1 - Piano 1 - Fg. 9 Part. 490 sub 4 - Planimetria DIFFORMITA'

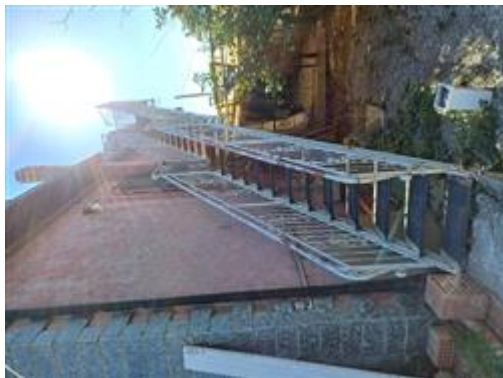
Esterni Scala Accesso

scale esterne: scala di accesso dalla corte alla terrazza del piano 1 costruite in ferro

scarso ★★☆☆☆☆☆☆☆☆

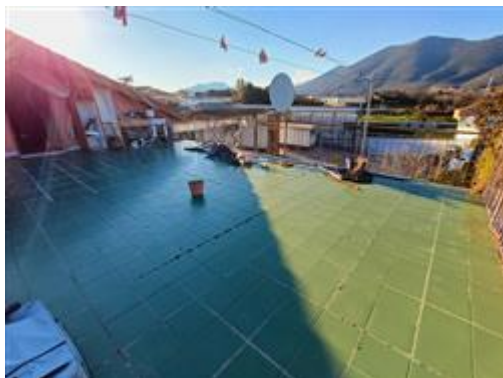
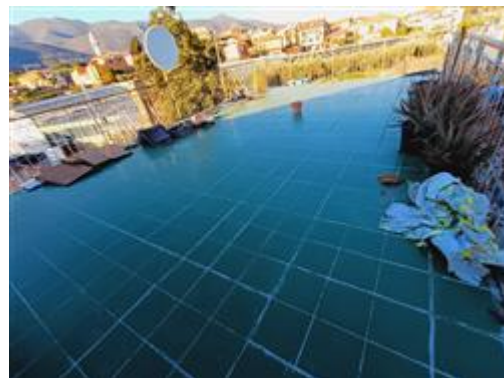
Terrazza

pavimentazione esterna: realizzata in mattonelle in gres antigelivo

mediocre ★★☆☆☆☆☆☆☆☆

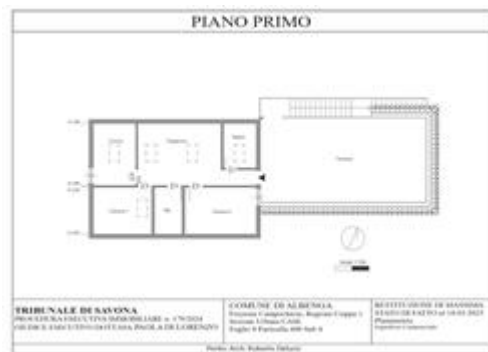
Albenga - Frazione Campochiesa - Regione Ciappe n. 1 - Piano 1 - Fg. 9 Part. 490 sub 4 - Planimetria Stato al 18.03.2025
