RELAZIONE DI CONSULENZA TECNICA D'UFFICIO

CAUSA CIVILE R.G. n° 21603/2023

CONDOMINIO VIA S. GIUSEPPE BENEDETTO COTTOLENGO 21, TORINO

Trattasi di edificio condominiale per civile abitazione sito in Torino, Via S. Giuseppe B. Cottolengo n.c. 21.

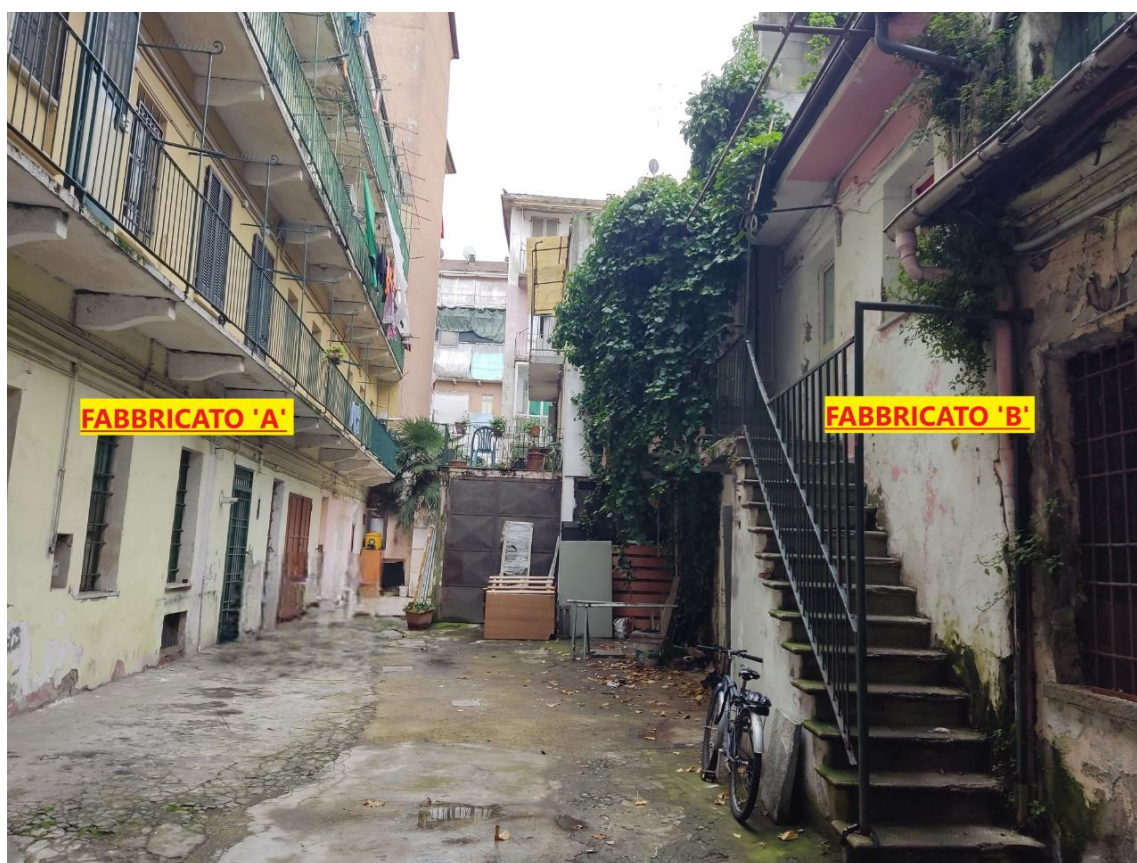
Il **condominio** e le relative parti comuni, presentano sinteticamente le seguenti caratteristiche (Foto 1÷8), tipiche delle vecchie costruzioni risalenti ai primi decenni del secolo scorso:

grossi muri pieni portanti perimetrali e di spina, solai a volte o voltini su travi metalliche, tetto in struttura lignea con manto di copertura in elementi laterizi, tamponamenti esterni rivestiti in intonaco, con finitura al grezzo e di cromatismo più scuro al piano terra, ove risultano presenti alcuni locali commerciali; accesso allo stabile avviene tramite portone ad ante in legno massello che serve il passo

carraio; quest'ultimo, pavimentato con lastre di pietra e con pareti e soffitto intonacati e tinteggiati, immette all'area cortiliva interna, pavimentata in battuto di cemento, non uniforme; ballatoi interno cortile sorretti da modiglioni con solette in c.a., ringhiere metalliche di parapetto; non è presente alcun impianto ascensore e l'impianto citofonico risulta non funzionante.

Lo stato di conservazione complessivo delle parti comuni, compatibilmente alla tipologia e all'epoca costruttiva, è da considerare in pessime condizioni di conservazione e manutenzione.

Entrando da strada, a sinistra del passo carraio, vi è il corpo di fabbrica principale elevato a 4 piani fuori terra (corpo 'A'), mentre sulla destra del passo carraio vi è altro fabbricato (corpo 'B') che si eleva a tre piani f.t.

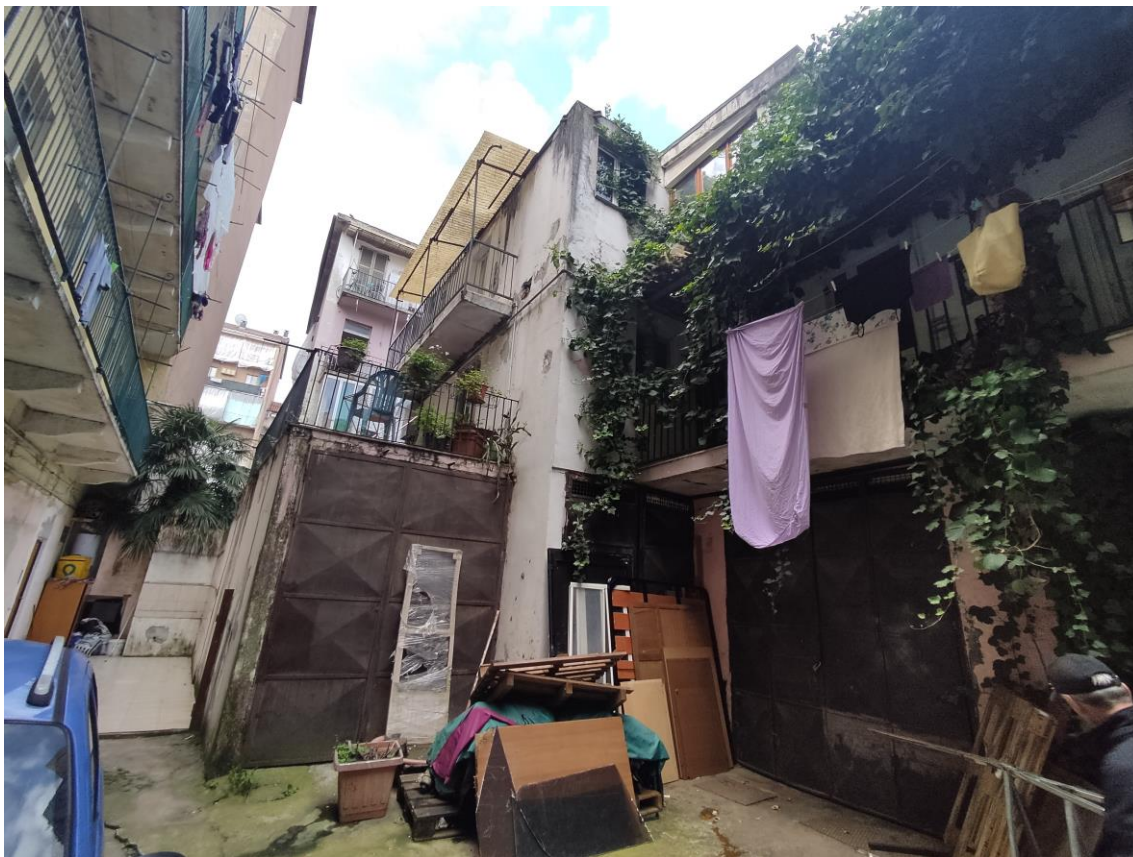
C) magazzino con triplice accesso dal cortile comune (1° f.t.) - Foglio 1218 particella 53 sub. 31,

Presenta sinteticamente le seguenti caratteristiche:

- accesso: dal cortile tramite tre distinti portoni in ferro, smaltati color marrone, non automatizzati;
- pavimentazione: piastrelle in grès tipo antigelivo e/o ceramica, non integri (Foto 83, 87, 92);
- rivestimenti: pareti tinteggiate, con diffusi ammaloramenti da umidità agli intonaci di tutte le superfici murarie (Foto 83, 84, 88, 90, 92, 93);
- serramenti interni: nessuno;
- impianti: riscaldamento non presente, elettrico sotto traccia, non integro;
- impianto sanitario: nessuno;
- pertinenze: nessuna;
- osservazioni: in talune porzioni sembravano essere in corso lavori di carattere edile (Foto 91); nei locali transitano tubazioni impiantistiche a servizio comune e/o di terzi; si precisa che a causa della

ingente quantità di materiali riposta all'interno del locale principale, non è stato possibile visionare compiutamente il bene, per cui si formulano le dovute riserve.

Lo stato di conservazione e manutenzione appare nel complesso in scadenti condizioni.
