TRIBUNALE DI CALTAGIRONE

ESECUZIONE IMMOBILIARE N. 51/2021 R.G.

ALLEGATO N° 2 – RILIEVO FOTOGRAFICO

CALTAGIRONE - VIA CAPPUCCINI VECCHI N.46

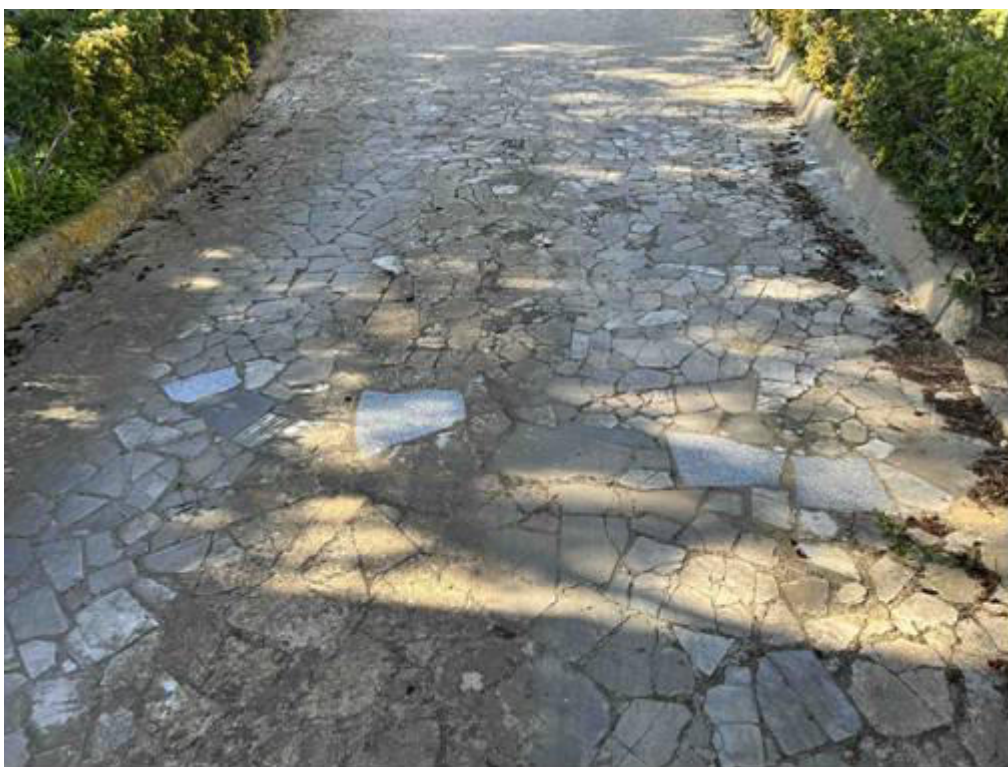
Foto n° 4 – Foto scattata nel vialetto interno che conduce al fabbricato. Discrete le condizioni della pavimentazione e la relativa manutenzione.

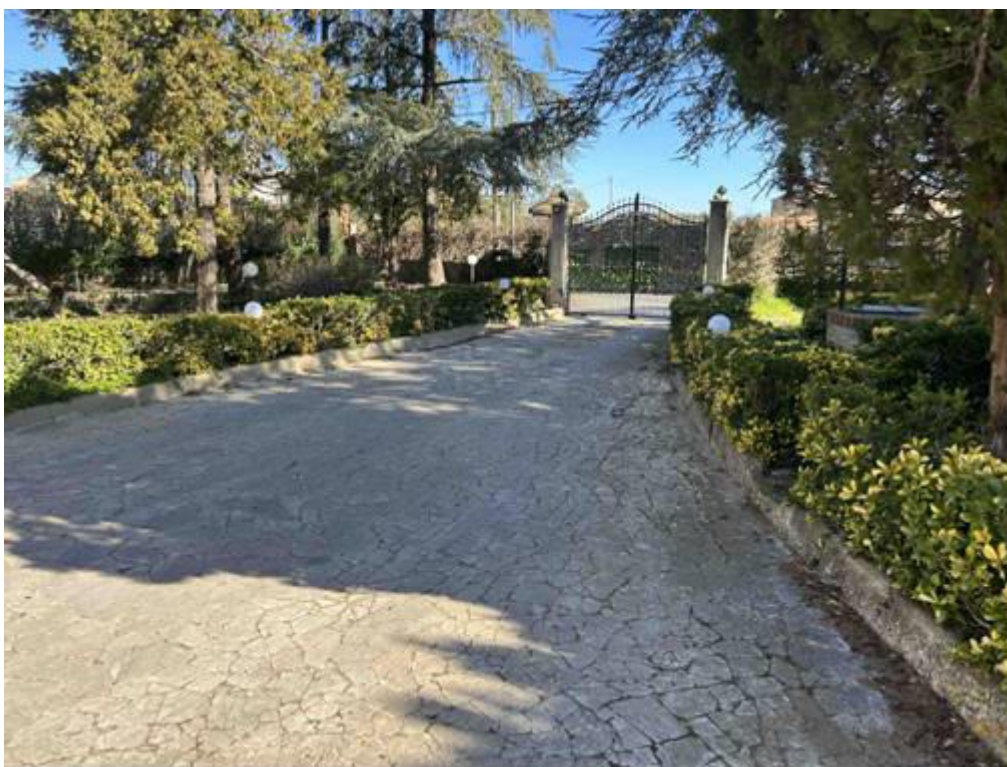
Foto n° 8 – Vista dall'interno della villetta del viale di ingresso. Discreto lo stato di manutenzione della pavimentazione e delle aiuole laterali.

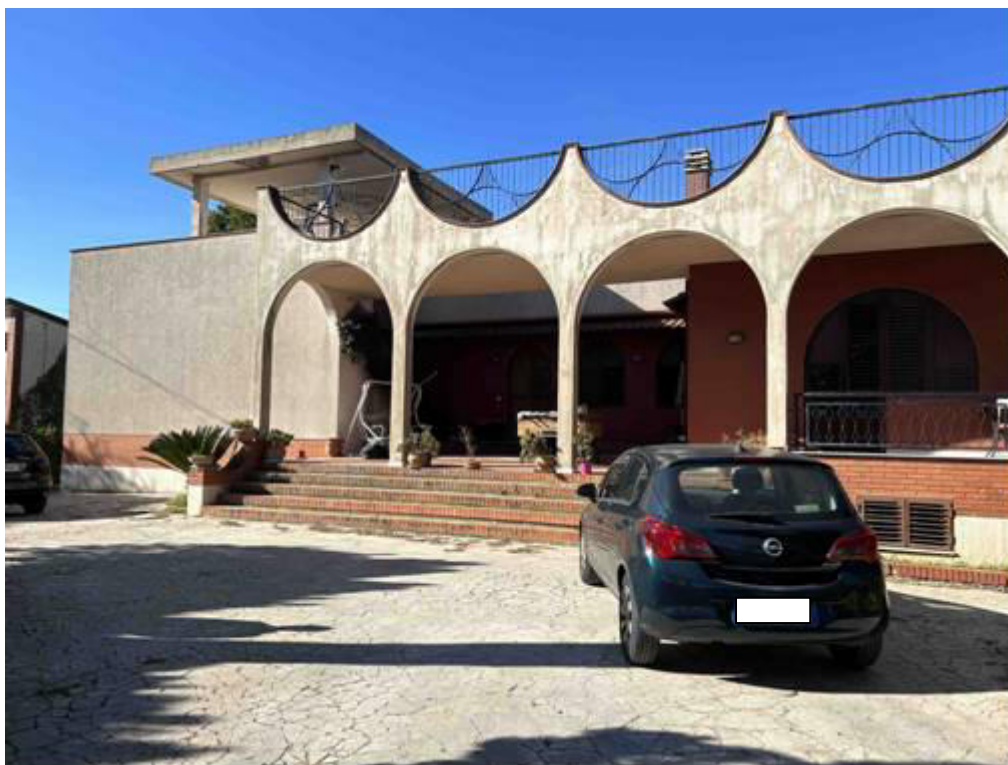
Foto n° 9 – Vista del prospetto principale esposto a nord-est. Il fabbricato si trova ad una quota superiore rispetto al piano di calpestio. All'interno del fabbricato si accede dopo aver oltrepassato il portico. Discreto lo stato di manutenzione dell'immobile.

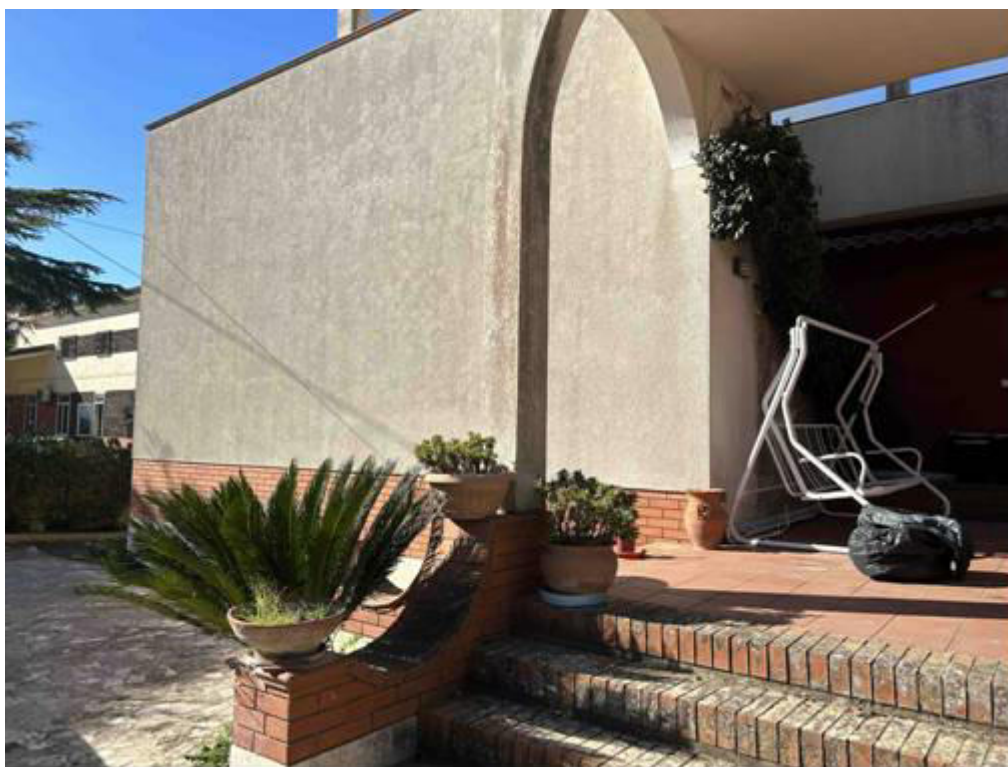
Foto n° 10 – Altra foto di una porzione del prospetto principale. L'intonaco esterno presenta segni di vetusta, risultando di una colorazione scura dovuta alla formazione di alghe, muffe e muschi.

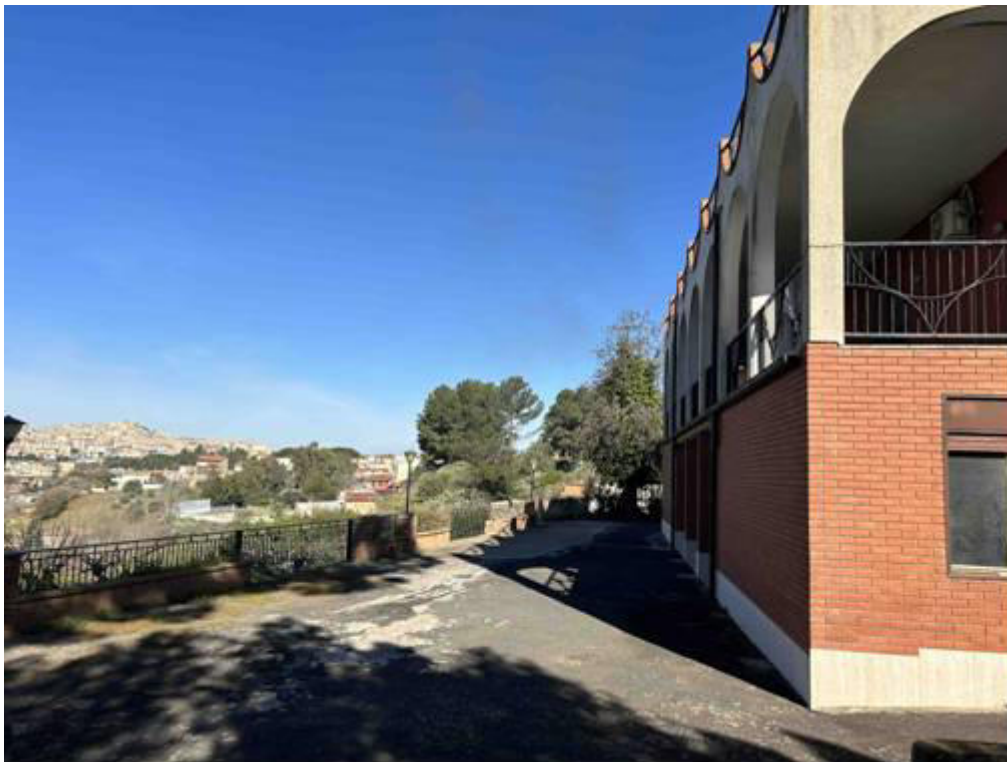
Foto n° 15 – Foto scattata al viale sottostrada (lato sud-ovest). Il viale sottostrada è in conglomerato bituminoso nella porzione adiacente al fabbricato mentre è in conglomerato cementizio nella parte prossima alla recinzione. Si rilevano delle fessure nei punti di unione tra le diverse pavimentazioni.

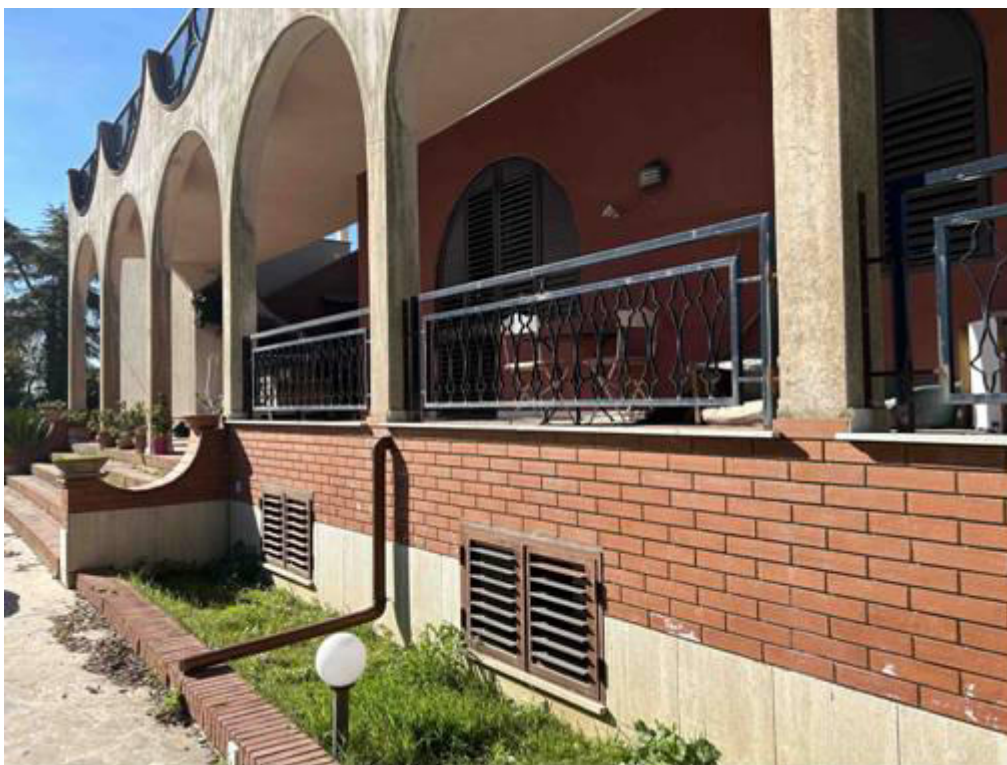
Foto n° 19 – Foto di una porzione del prospetto principale. L'intonaco esterno al piano rialzato presenta segni di vetusta, risultando di una colorazione scura dovuta alla formazione di alghe, muffe e muschi.

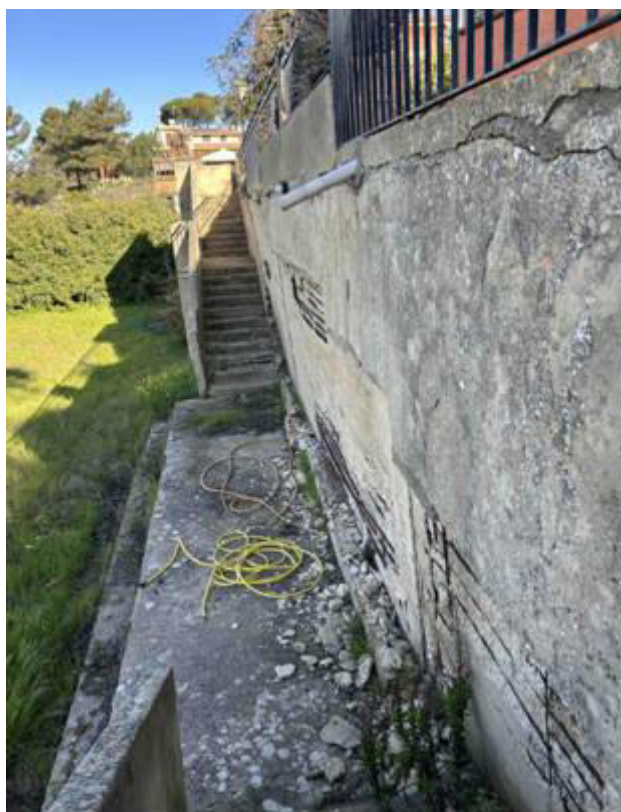
Foto n° 21 – Foto scattata dalla scala in cemento armato che consente l'accesso alla porzione di terreno posta al di sotto del piano sottostrada. Il muro di contenimento presenta in alcuni tratti il distacco del copriferro.

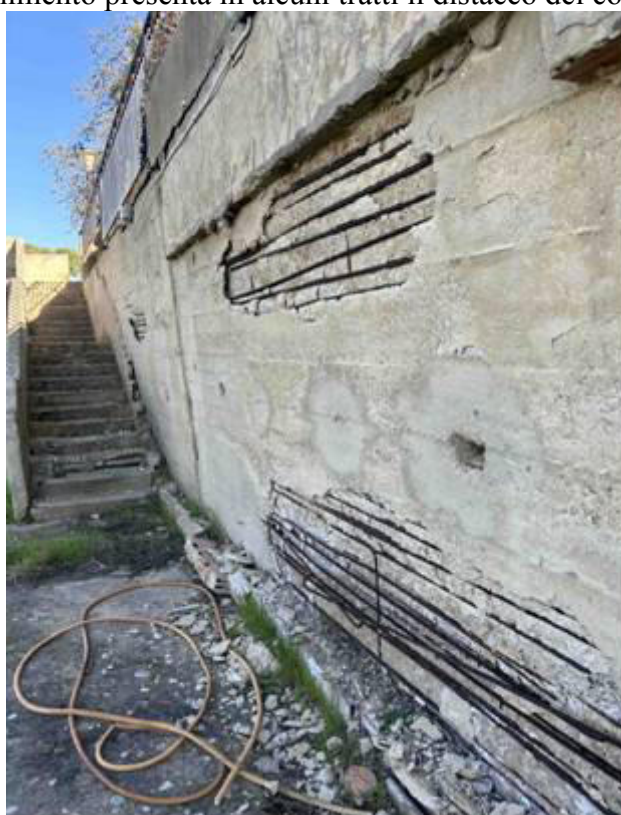
Foto n° 22 – Altra foto scattata al muro di contenimento. Lo stesso presenta solo l'armatura metallica in direzione longitudinale e non quella verticale. In atto vi è un cinematismo rotazionale della base dovuta alla soprastante spinta nella parte sommitale del muro, proveniente dal piano sottostrada.

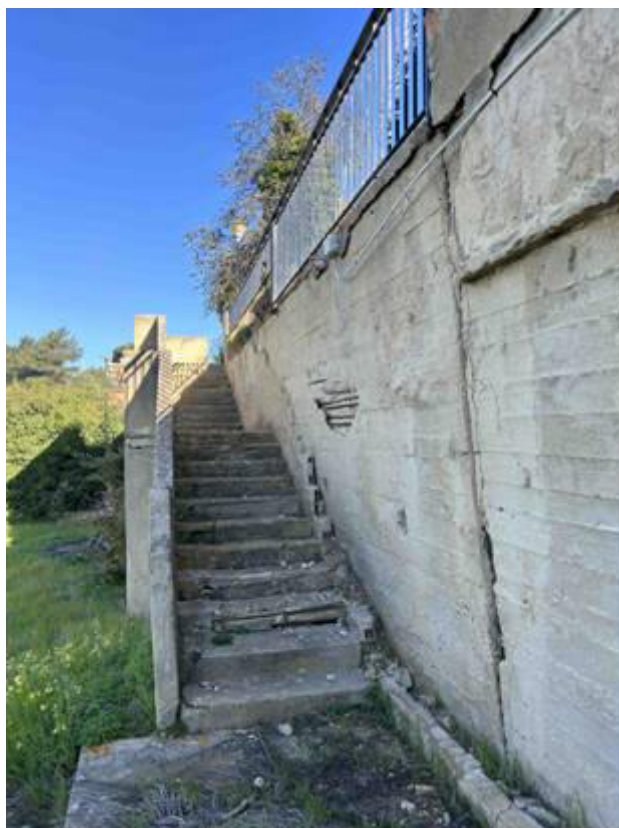
Foto n° 23 – Altra foto scattata alla scala in cemento armato che consente l'accesso sia alla porzione di terreno posta al di sotto che al piano sottostrada. Il muro di contenimento presenta il distacco del copriferro.

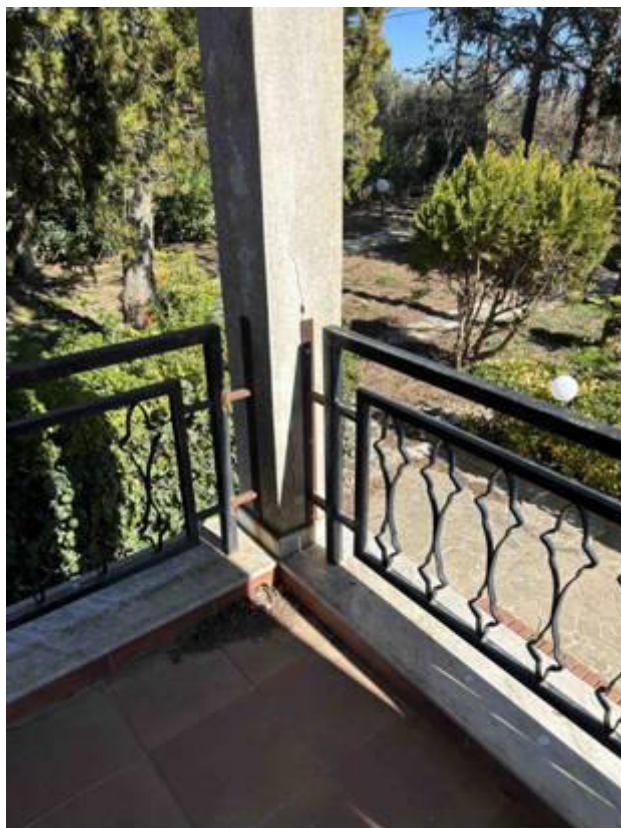
Foto n° 48 – Altra foto scattata alla ringhiera in ferro del portico. Buone le condizioni.

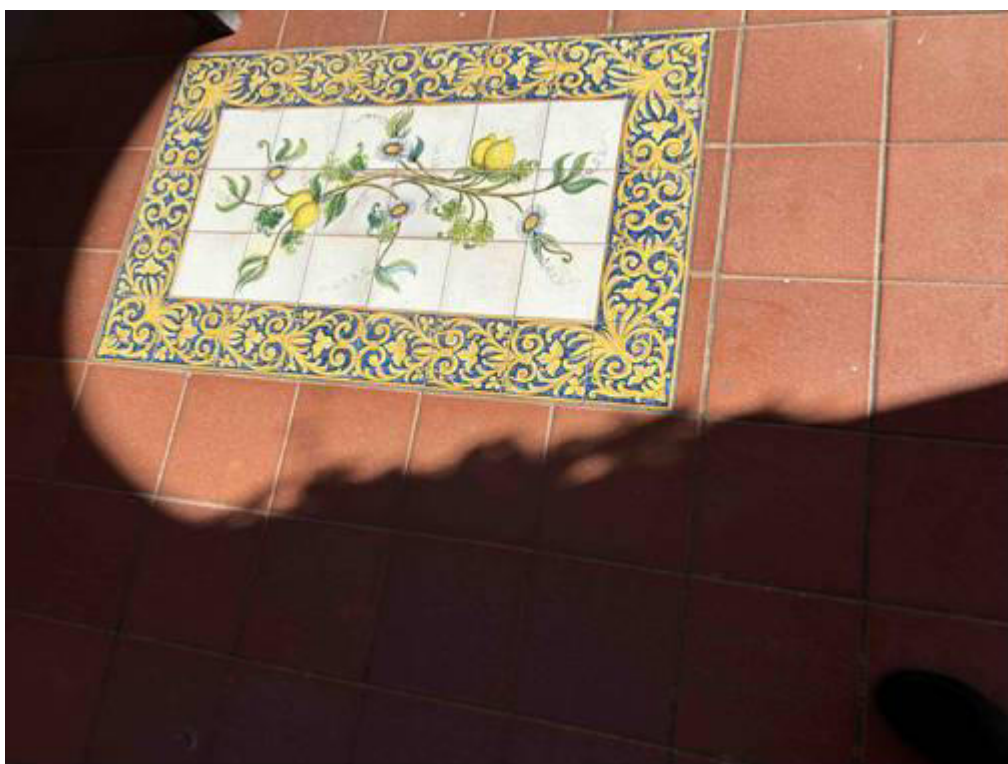
Foto n° 50 – Foto scattata al pavimento in clinker ed al riquadro in piastrelle di maiolica decorata che funge da inserto.

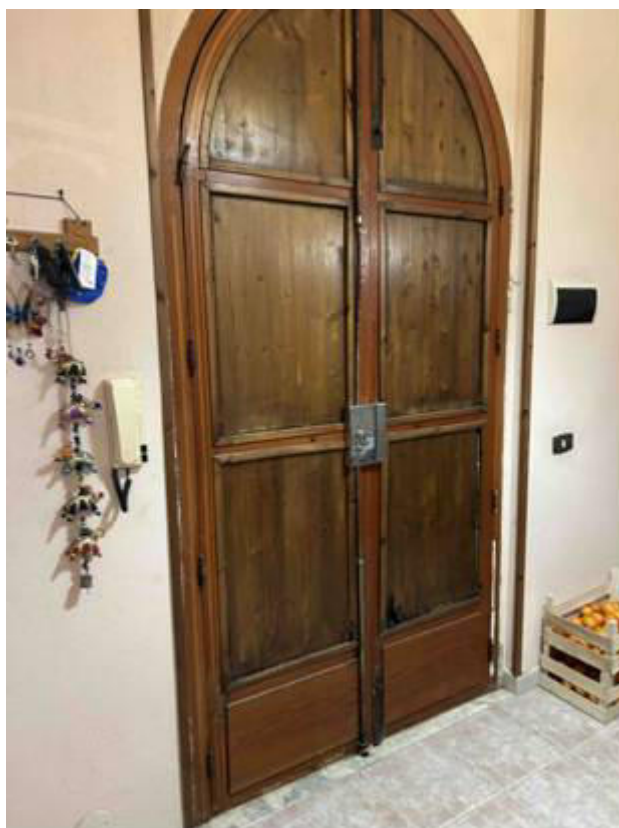
Foto n° 52 – Foto scattata dall’interno dell’immobile al portone di ingresso. Discrete le condizioni del legno all’interno.

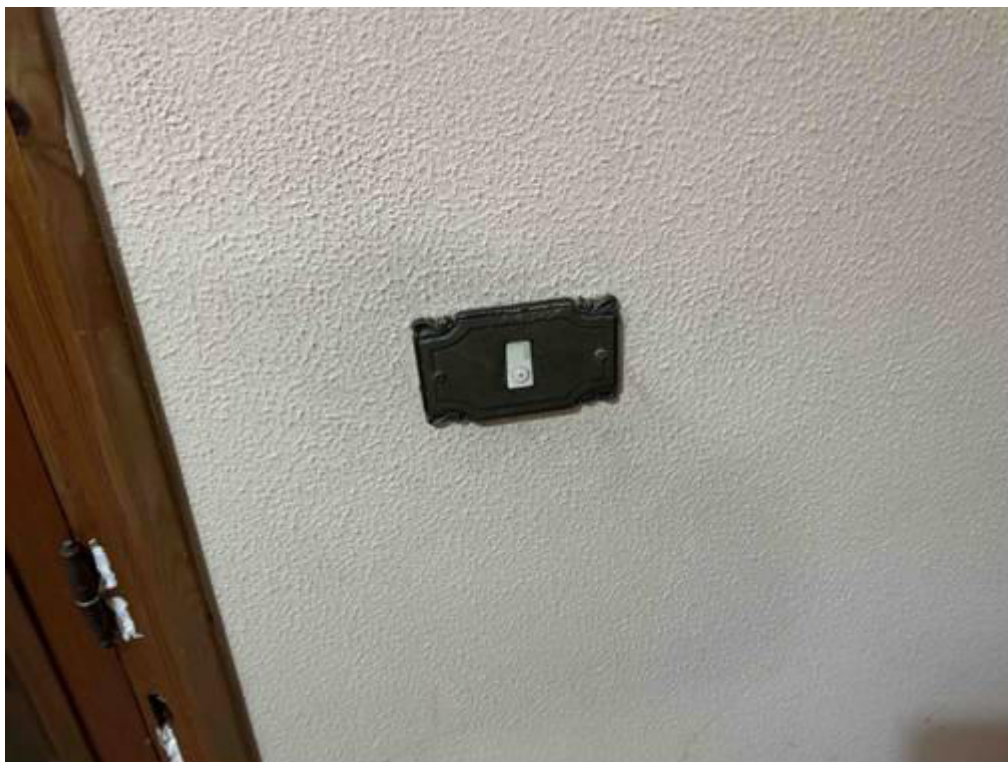
Foto n° 56 – Altra foto scattata nel vano ingresso. Le pareti sono rifinite con intonaco civile e tinteggiate con idropittura con effetto goccia. Foto scattata ad un interruttore interno. L'impianto elettrico risulta sottotraccia ed a norma.

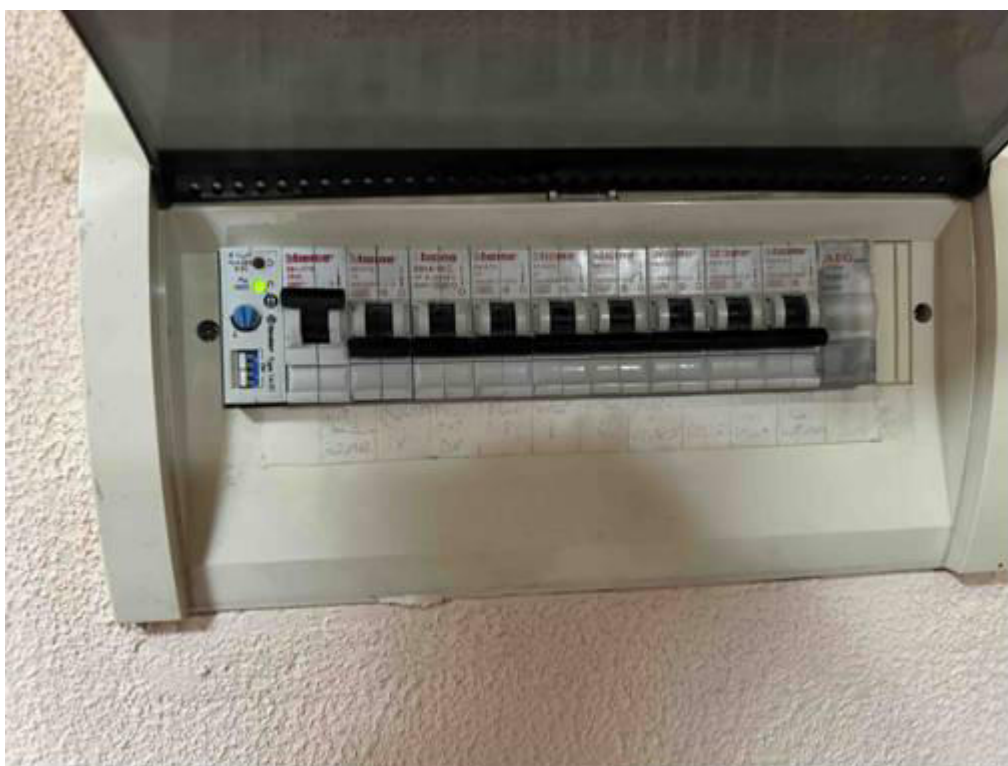
Foto n° 58 – Altra foto scattata al quadro elettrico. Lo stesso presenta il differenziale magneto-termico (salva-vita) con sezionati gli impianti elettrici esterni.

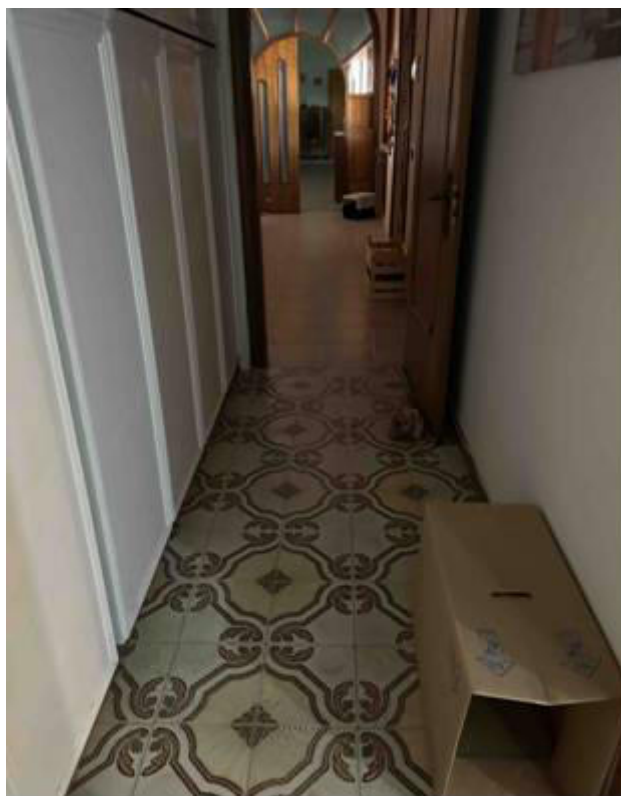
Foto n° 59 – Foto scattata al corridoio/disimpegno che dal vano ingresso si giunge alle camere. La pavimentazione è in maiolica degli anni 70 mentre le pareti sono tutte rifinite con intonaco ed idropittura.

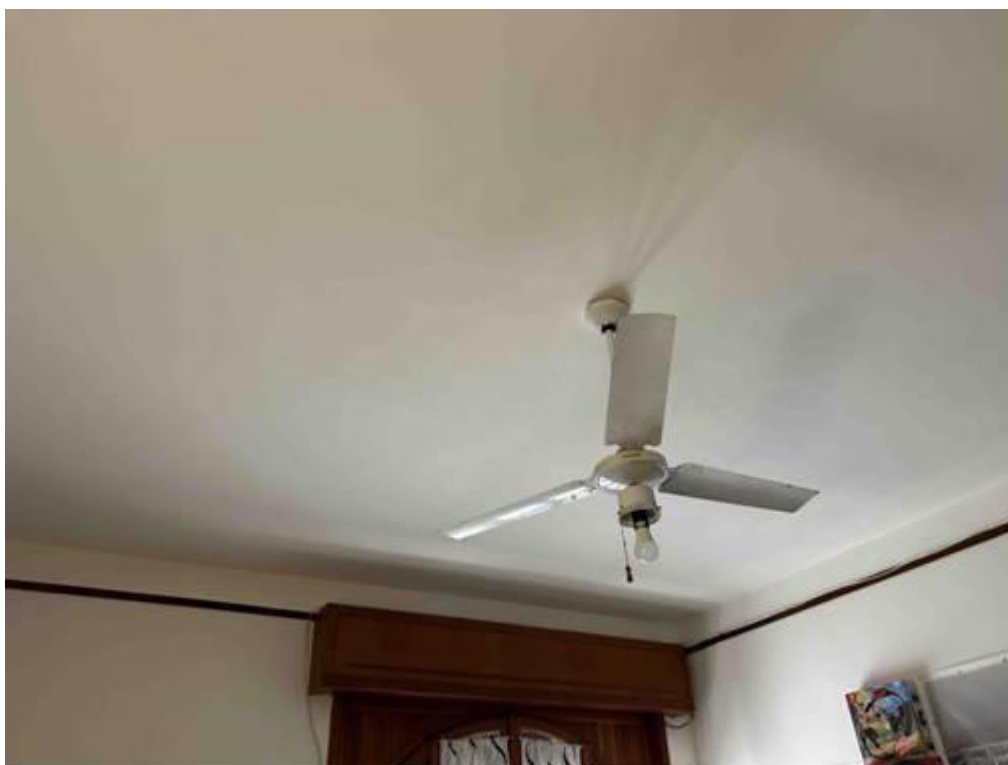
Foto n° 64 – Foto scattata al soffitto intonacato e ben rifinito.

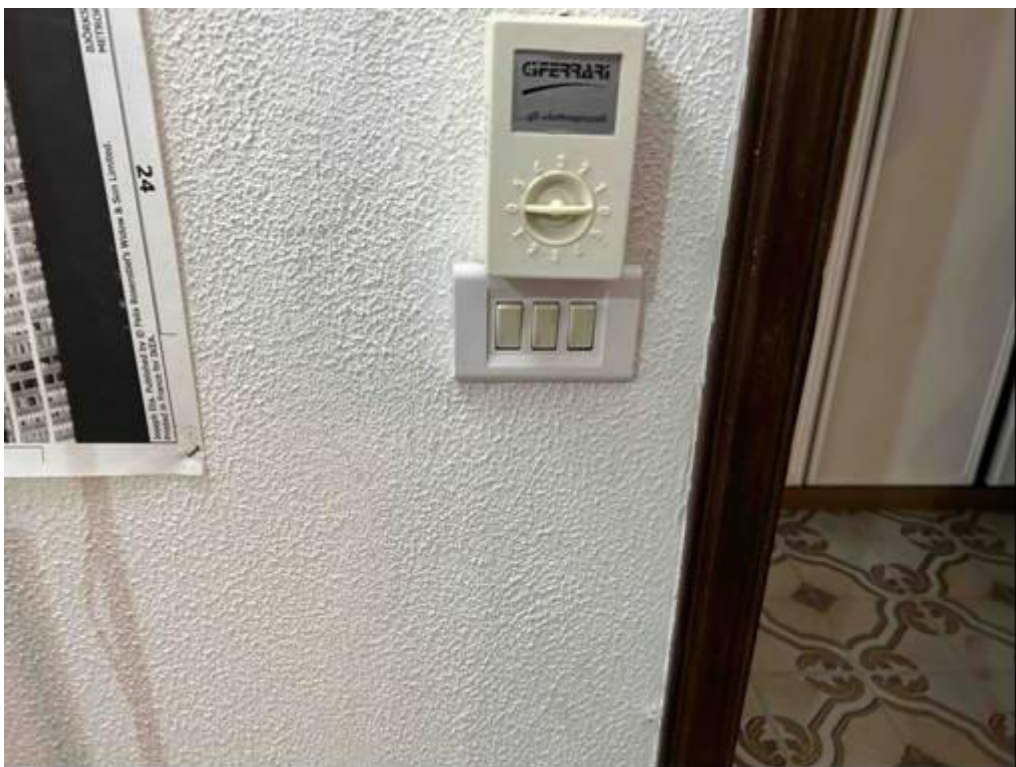
Foto n° 65 – Foto scattata ad una delle pareti rifinita con intonaco civile e tinteggiata con idropittura con effetto goccia. Foto scattata all'interruttore interno. L'impianto elettrico risulta sottotraccia ed a norma.

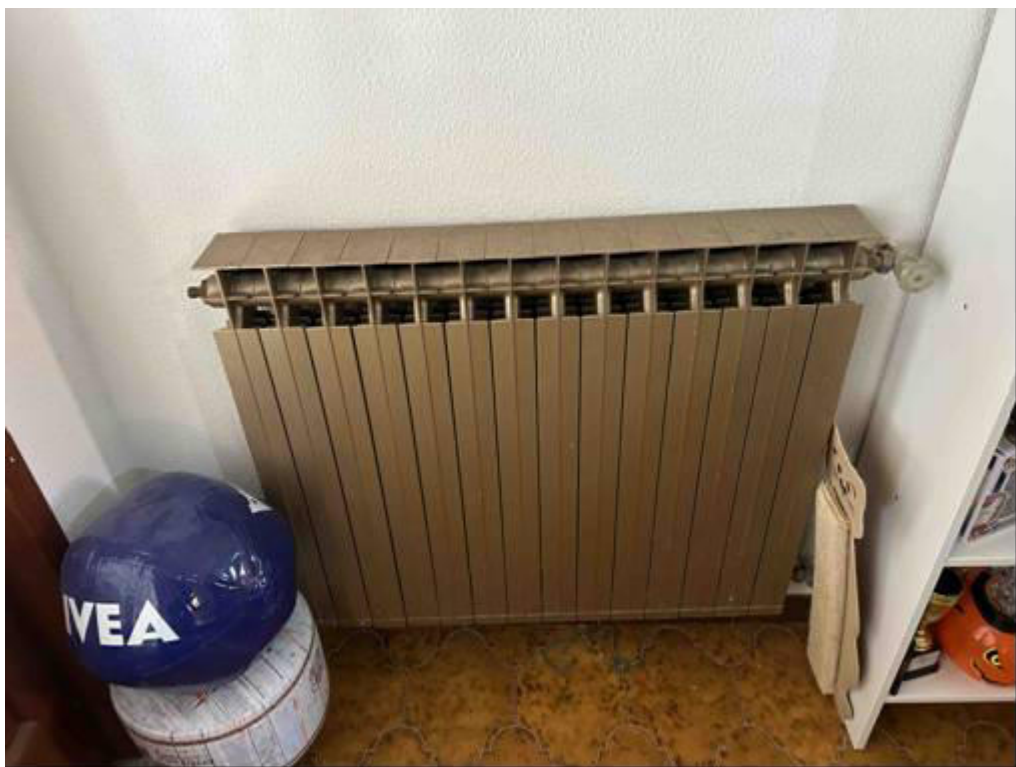
Foto n° 66 – Foto scattata al radiatore in alluminio pre-verniciato dell'impianto termico. L'impianto termico risulta sottotraccia ed a norma.

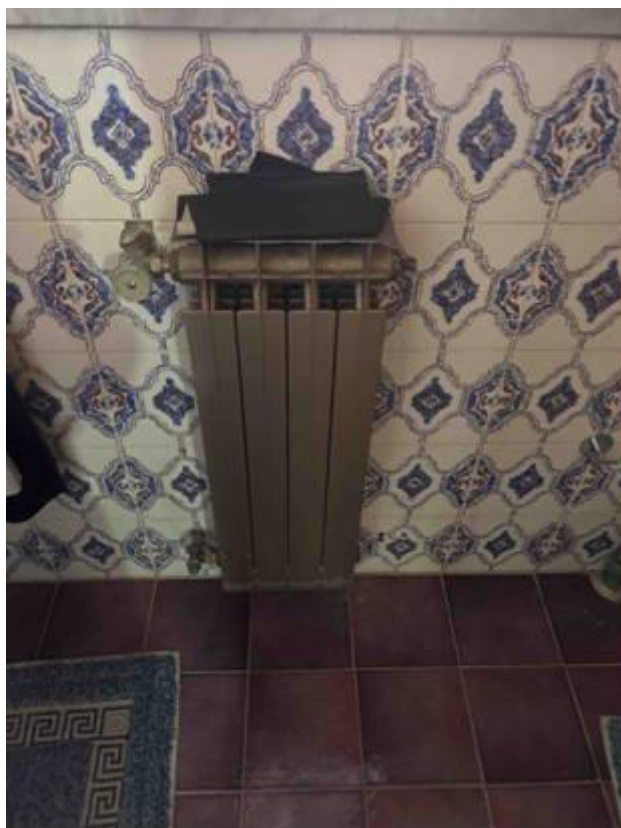
Foto n° 71 – Altra foto scattata al radiatore in alluminio pre-verniciato dell'impianto termico. L'impianto termico risulta sottotraccia ed a norma.

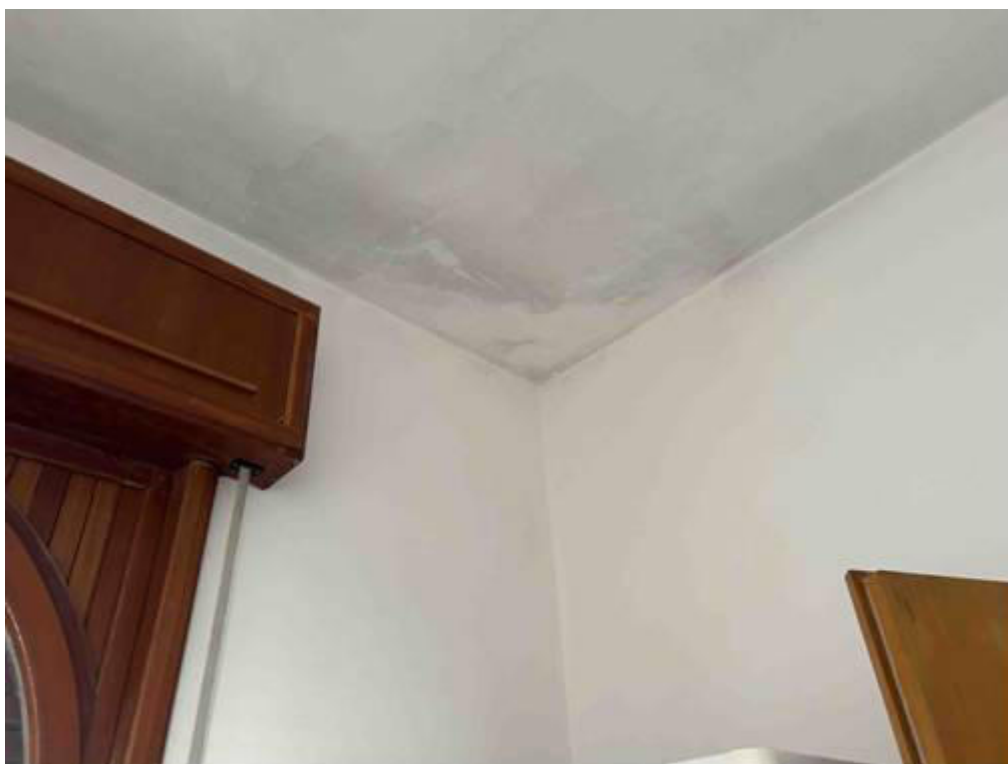
Foto n° 76 – Foto scattata al soffitto del bagno. Si rilevano tracce di umidità pregressa che risultavano provenienti dal lastrico solare.

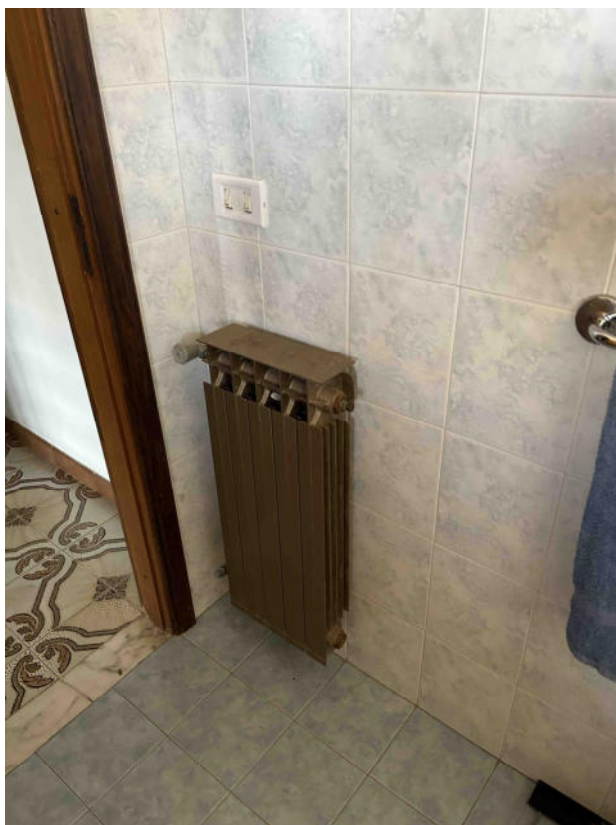
Foto n° 77 – Altra foto scattata al radiatore in alluminio pre-verniciato dell'impianto termico. L'impianto termico risulta sottotraccia ed a norma.

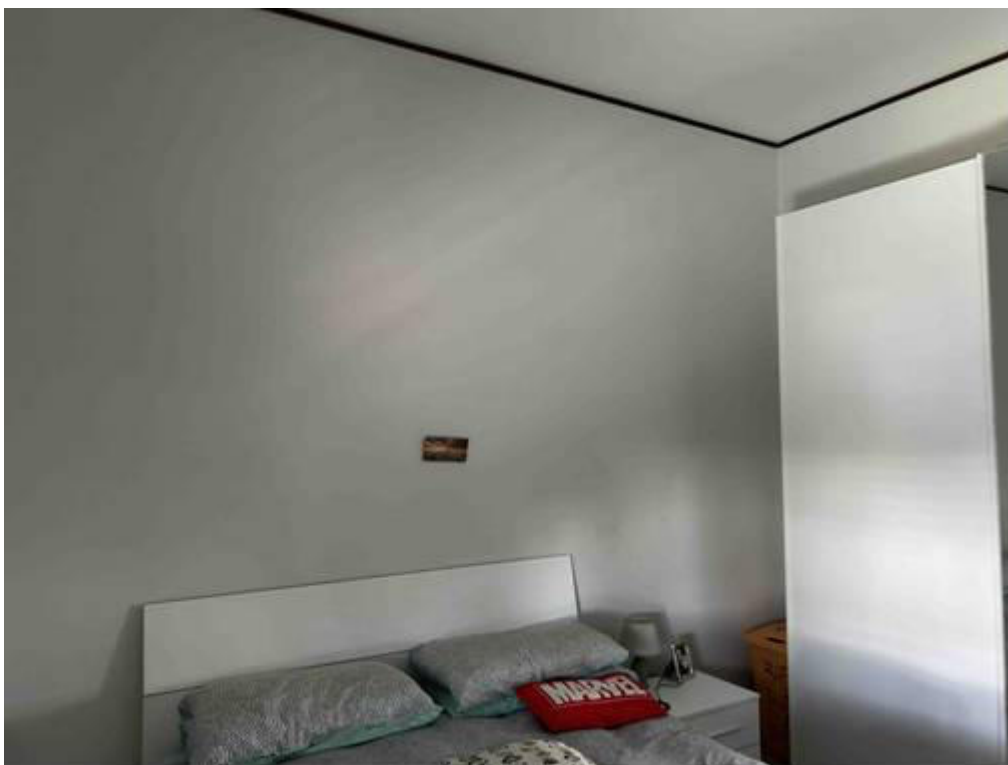
Foto n° 81 – Altra foto scattata alle pareti ed al soffitto della camera. Ottimo lo stato di rifinitura.

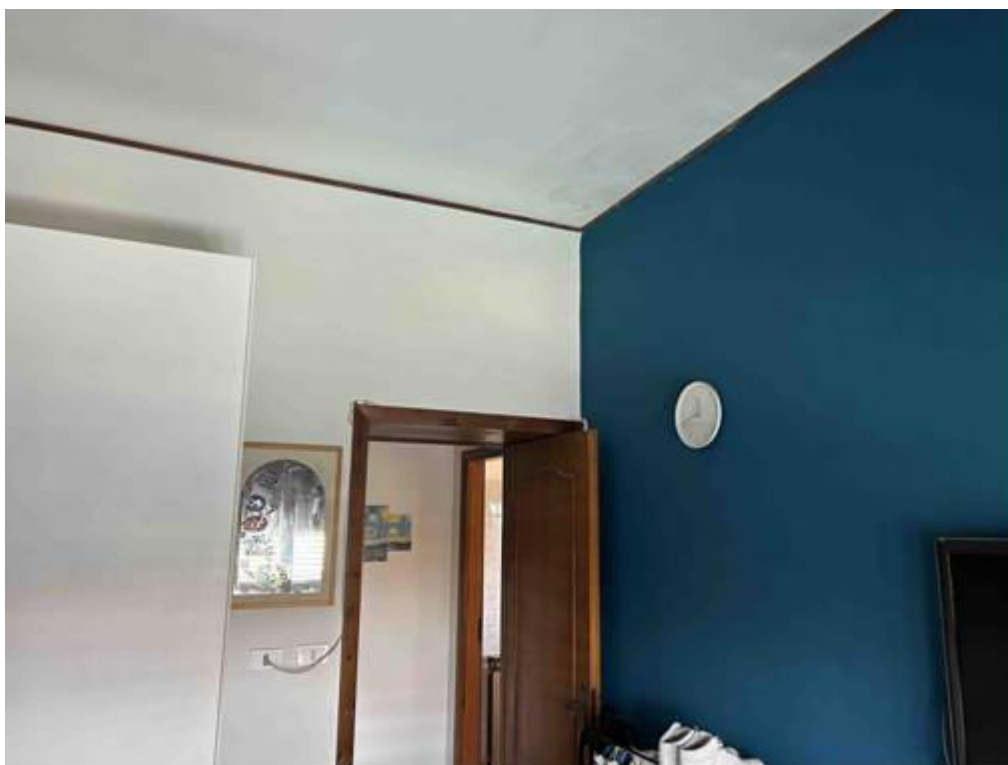
Foto n° 82 – Altra foto scattata alle pareti ed al soffitto della camera. Ottimo lo stato di rifinitura. Buone le condizioni delle porte interne in legno.

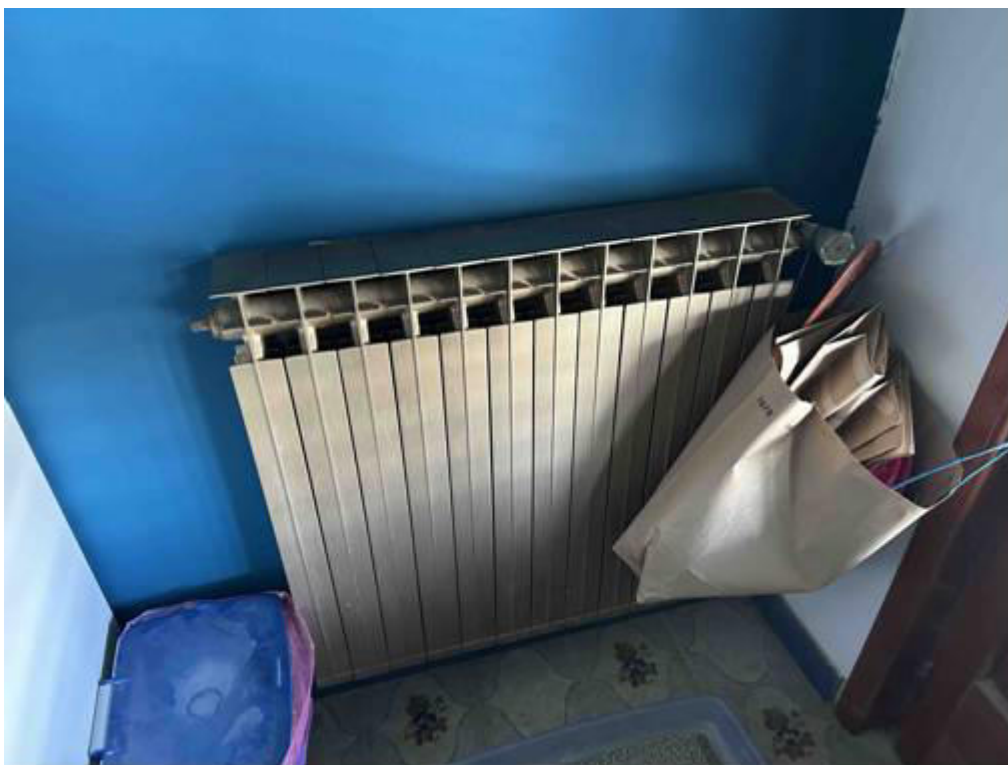
Foto n° 83 – Altra foto scattata al radiatore in alluminio pre-verniciato dell'impianto termico. L'impianto termico risulta sottotraccia ed a norma.

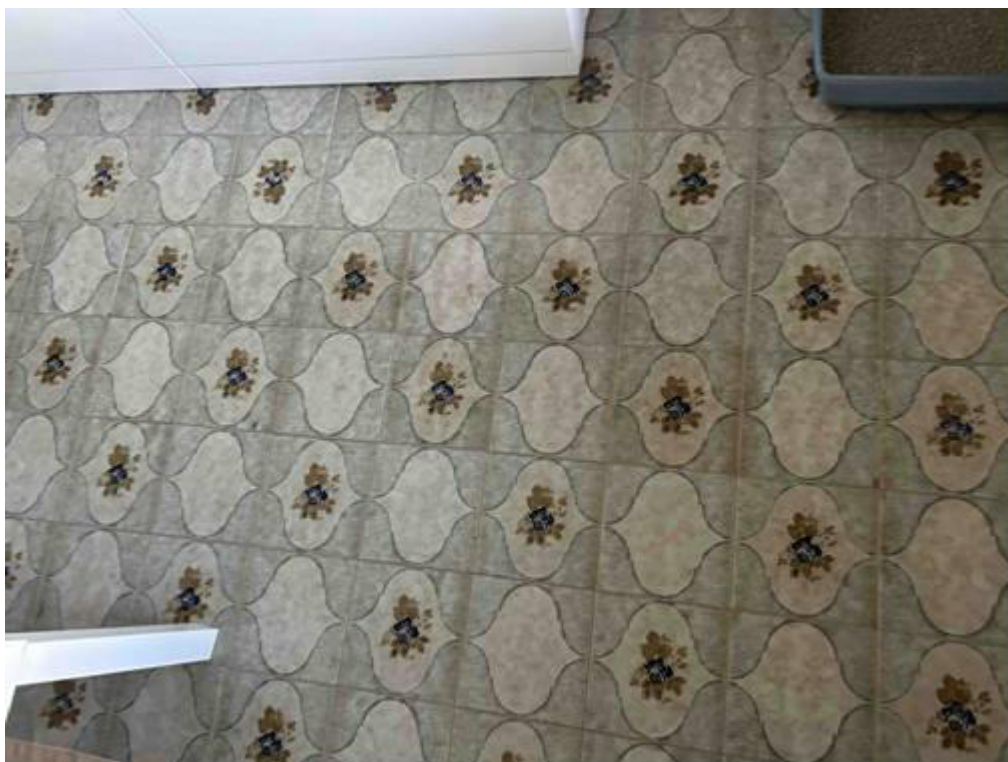
Foto n° 84 – Foto scattata alla pavimentazione in maiolica tipica degli anni 70. Buone le condizioni.

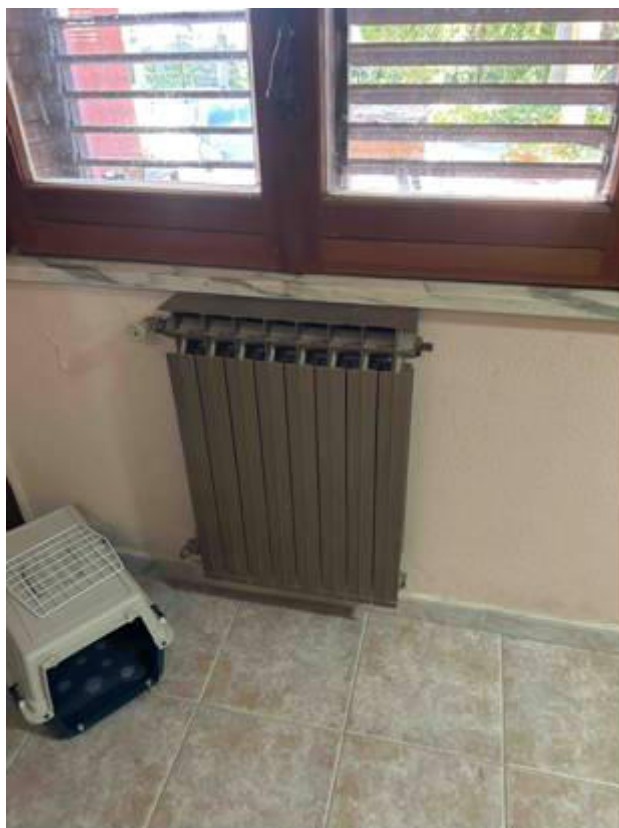
Foto n° 87 – Altra foto scattata al radiatore in alluminio pre-verniciato dell'impianto termico. L'impianto termico risulta sottotraccia ed a norma.

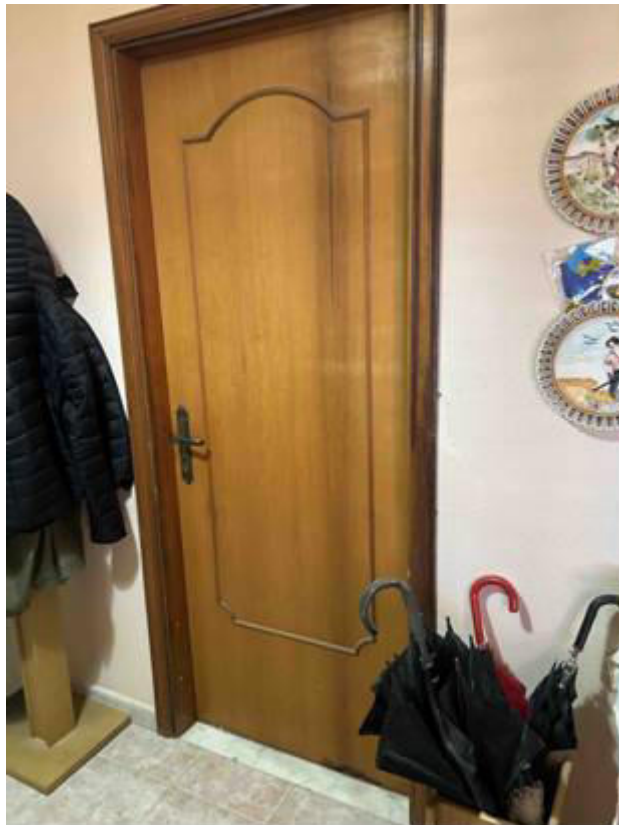
Foto n° 88 – Foto scattata ad una delle porte interne in legno. Discreto lo stato di conservazione.

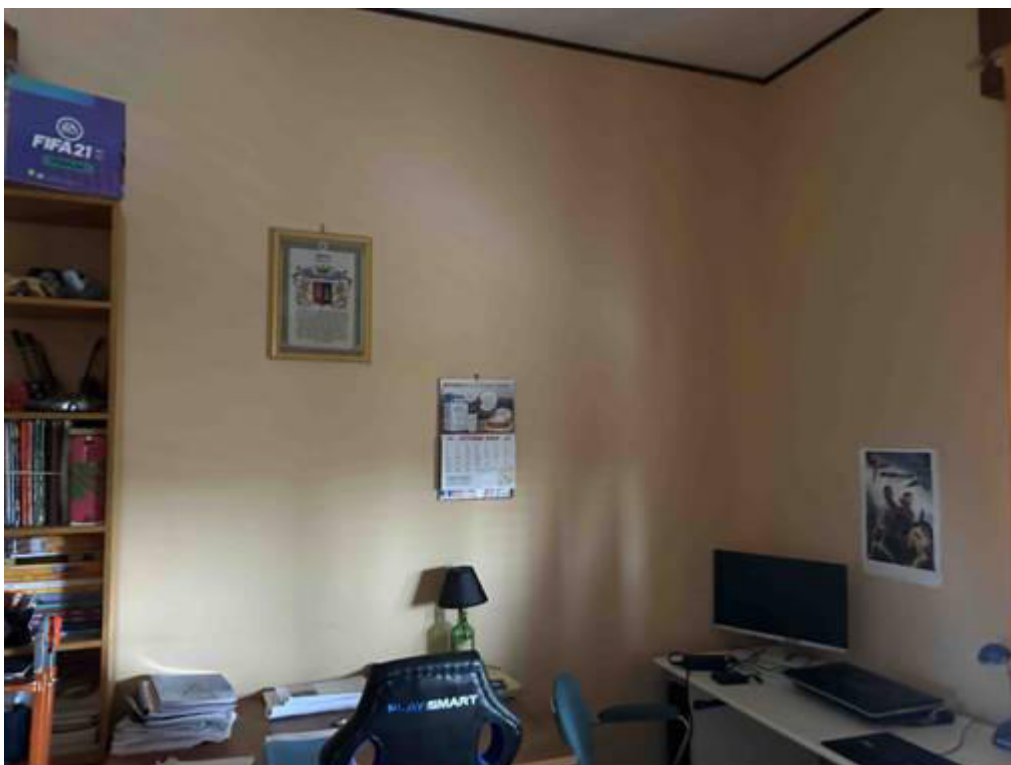
Foto n° 89 – Foto scattata all'interno di una delle camere. Le pareti sono rifinite con intonaco civile ed idropittura. Buono lo stato di manutenzione.

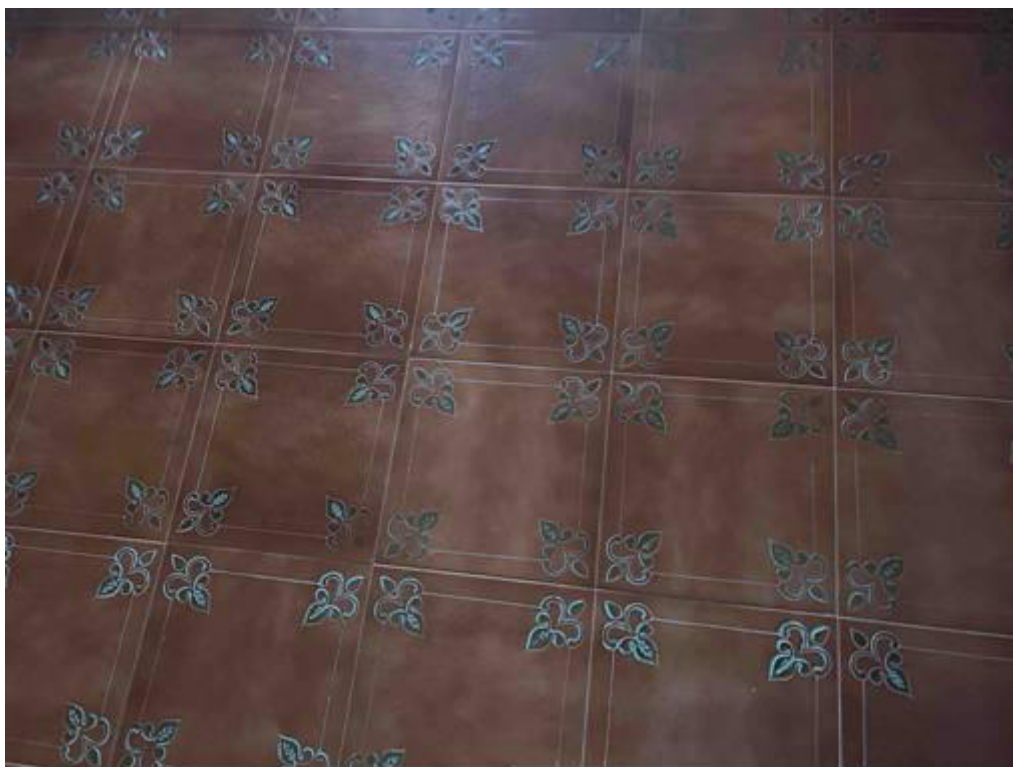
Foto n° 90 – Foto scattata alla pavimentazione in maiolica tipica degli anni 70. Buone le condizioni.

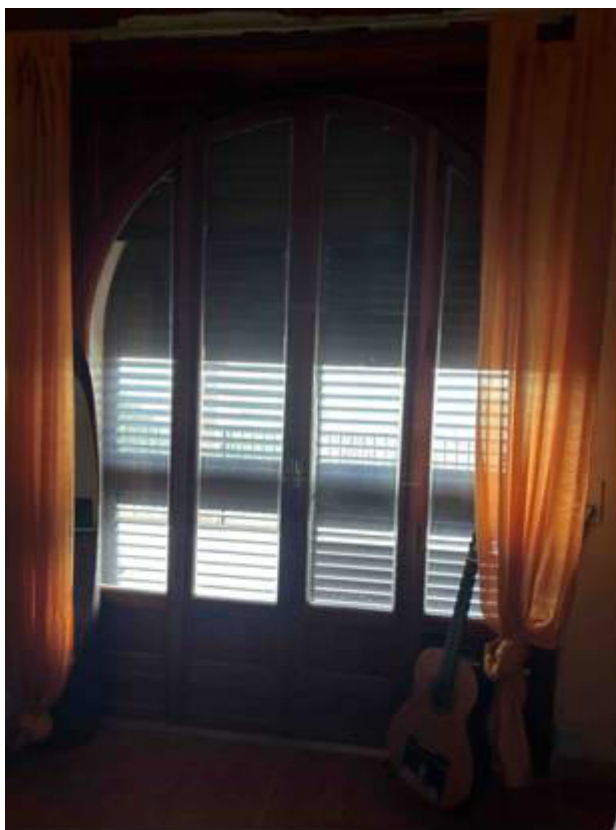
Foto n° 91 – Foto scattata all’infisso in legno a 4 ante con vetro singolo.

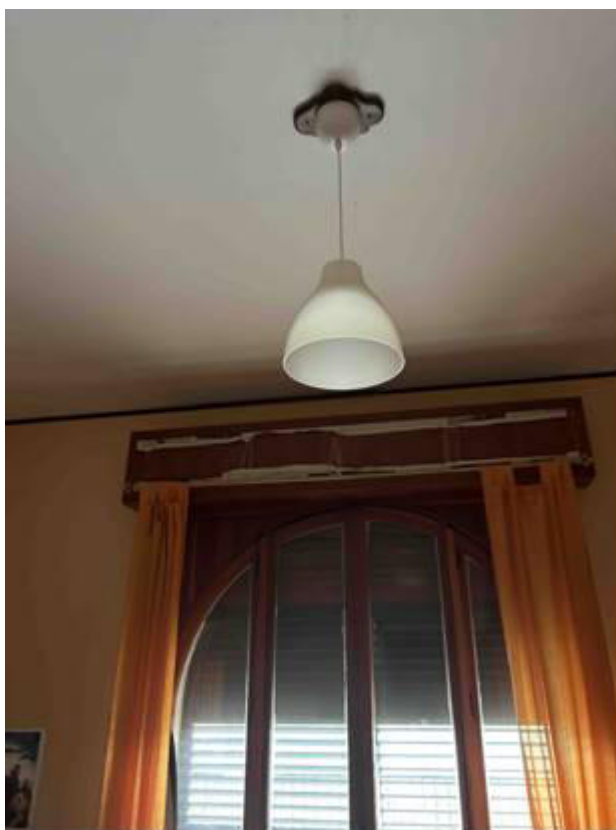
Foto n° 92 – Foto scattata all’infisso in legno a 4 ante con vetro singolo ed al corpo illuminante. La tubazione dell’impianto elettrico è sottotraccia.

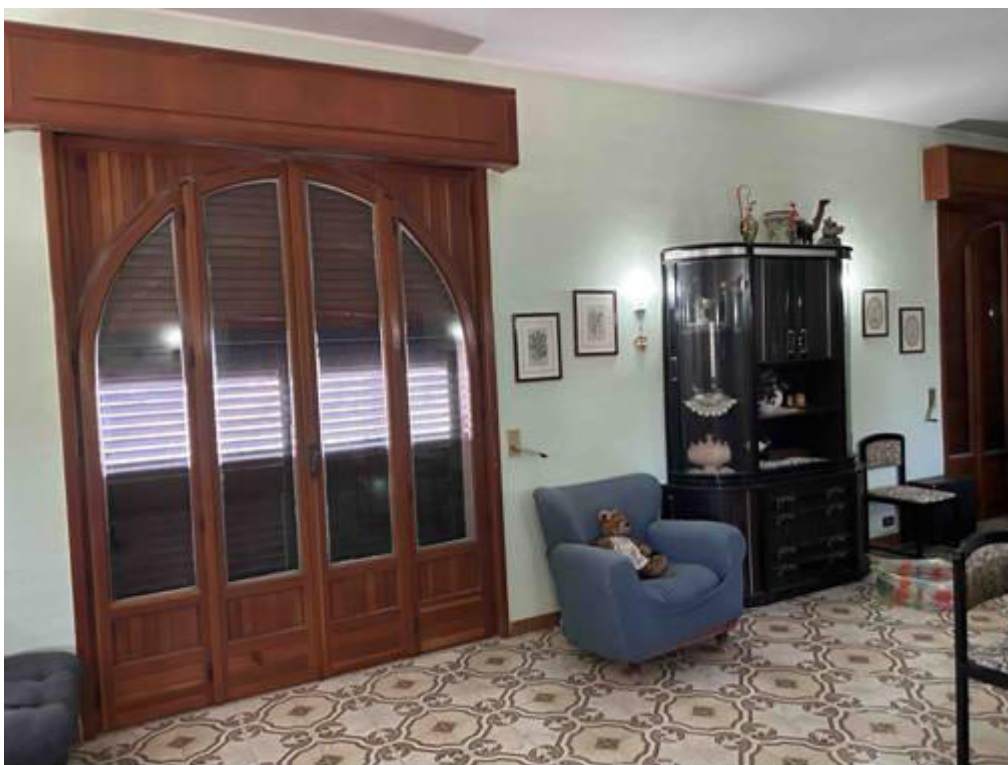
Foto n° 93 – Foto scattata alla camera adibita a salone/pranzo. La pavimentazione è realizzata con maiolica tipica degli anni 70 mentre le pareti sono rifinite con intonaco civile ed idropittura. Buono lo stato di manutenzione. Gli infissi sono in legno a quattro ante.
