TRIBUNALE DI CALTAGIRONE

ESECUZIONE IMMOBILIARE N. 51/2021 R.G.

ALLEGATO N° 2 – RILIEVO FOTOGRAFICO

CALTAGIRONE - VIA CAPPUCCINI VECCHI N.46

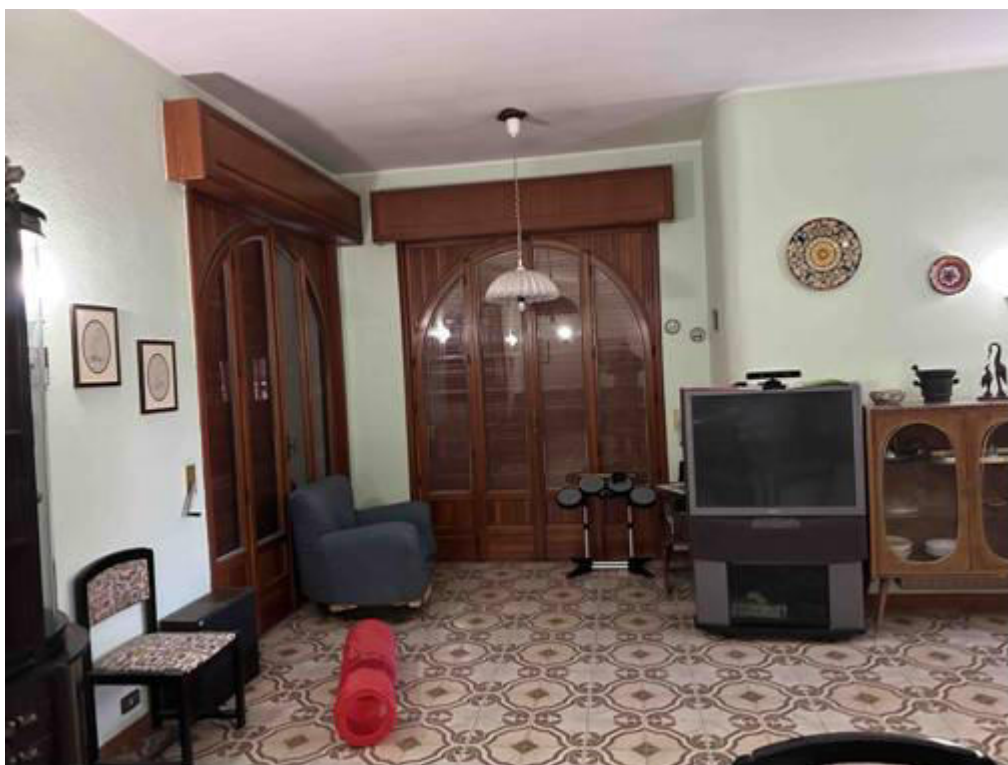
Foto n° 94 – Altra foto scattata alla camera adibita a salone/pranzo. La pavimentazione è realizzata con maiolica tipica degli anni 70 mentre le pareti sono rifinite con intonaco civile ed idropittura. Gli infissi sono in legno a quattro ante. Buono lo stato di manutenzione.

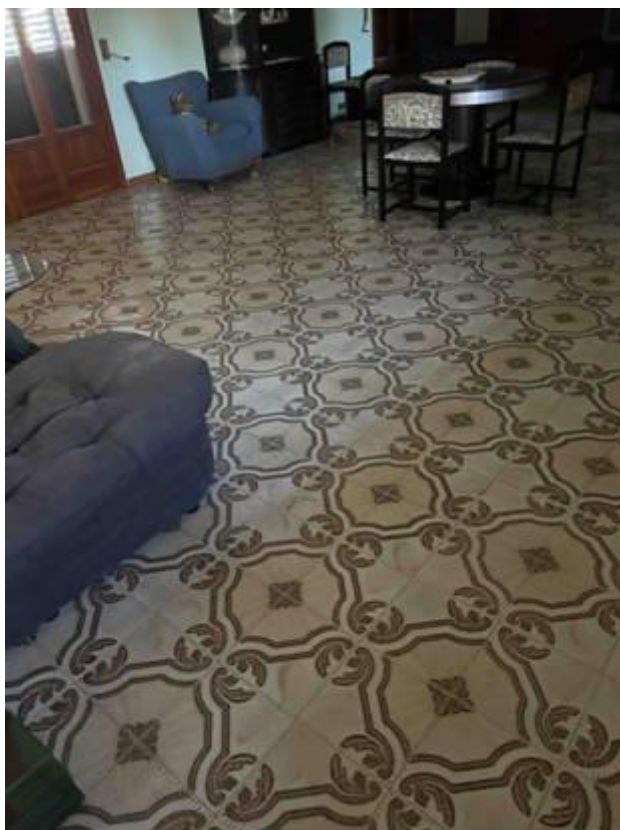
Foto n° 95 – Foto scattata alla pavimentazione in maiolica tipica degli anni 70. Buono lo stato di manutenzione.

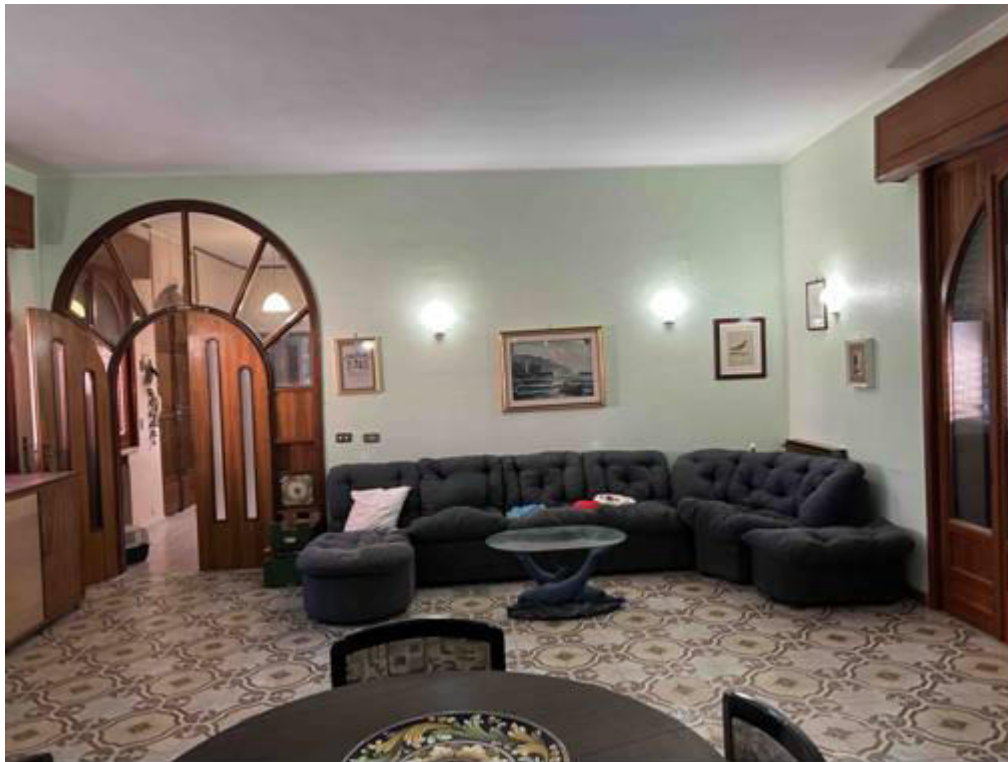
Foto n° 96 – Foto scattata alla camera adibita a salone/pranzo. La pavimentazione è realizzata con maiolica tipica degli anni 70 mentre le pareti sono rifinite con intonaco civile ed idropittura. Gli infissi sono in legno a quattro ante. Buono lo stato di manutenzione.

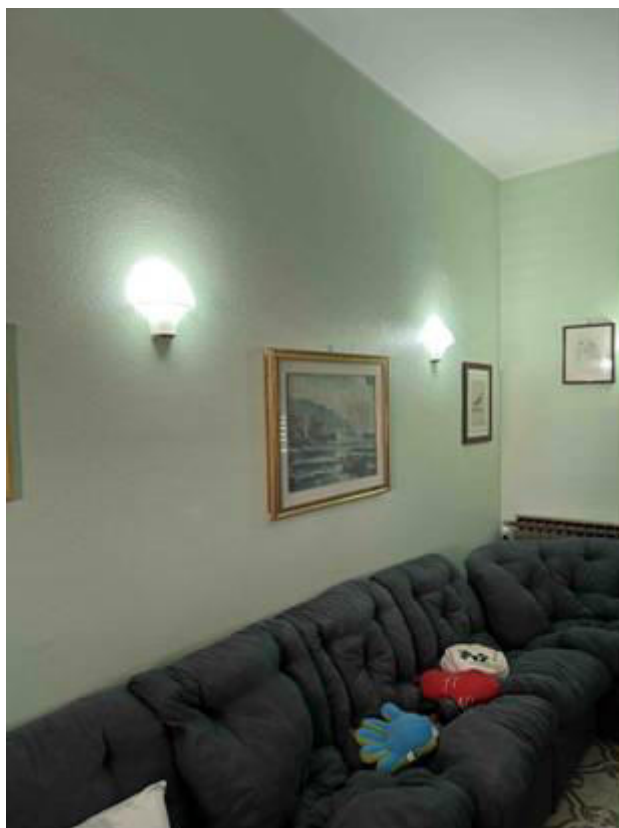
Foto n° 97 – Altra foto scattata alla camera adibita a salone/pranzo. Le pareti sono rifinite con intonaco civile ed idropittura in buono stato di conservazione.

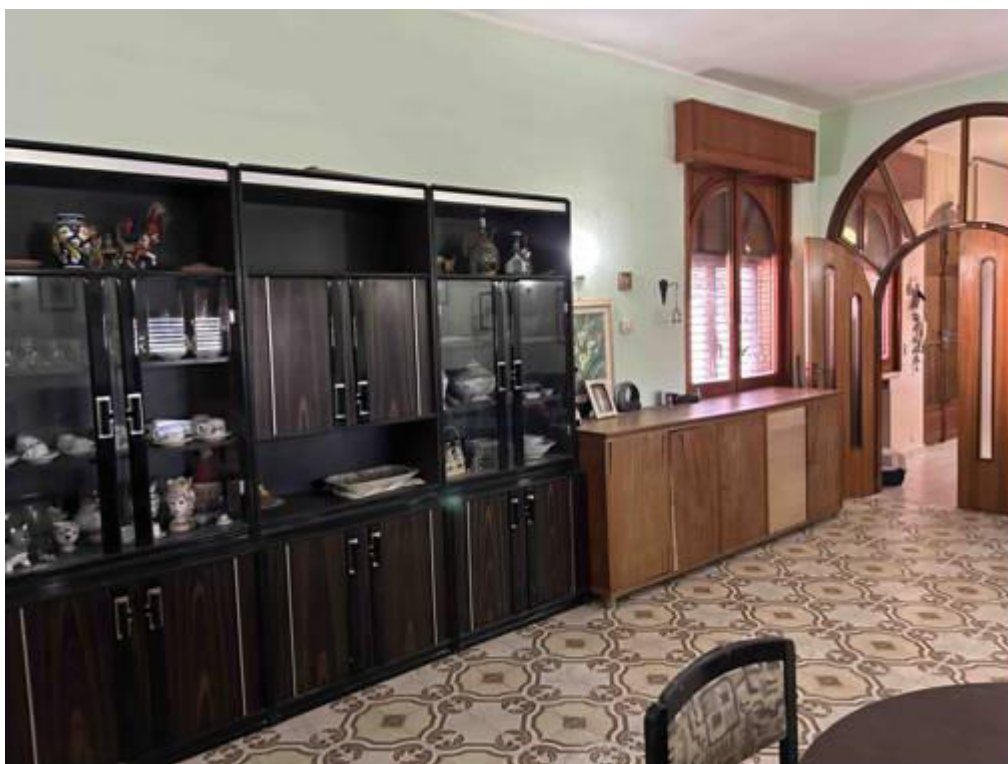
Foto n° 98 – Altra foto scattata alla camera adibita a salone/pranzo. Le pareti sono rifinite con intonaco civile ed idropittura in buono stato di conservazione.

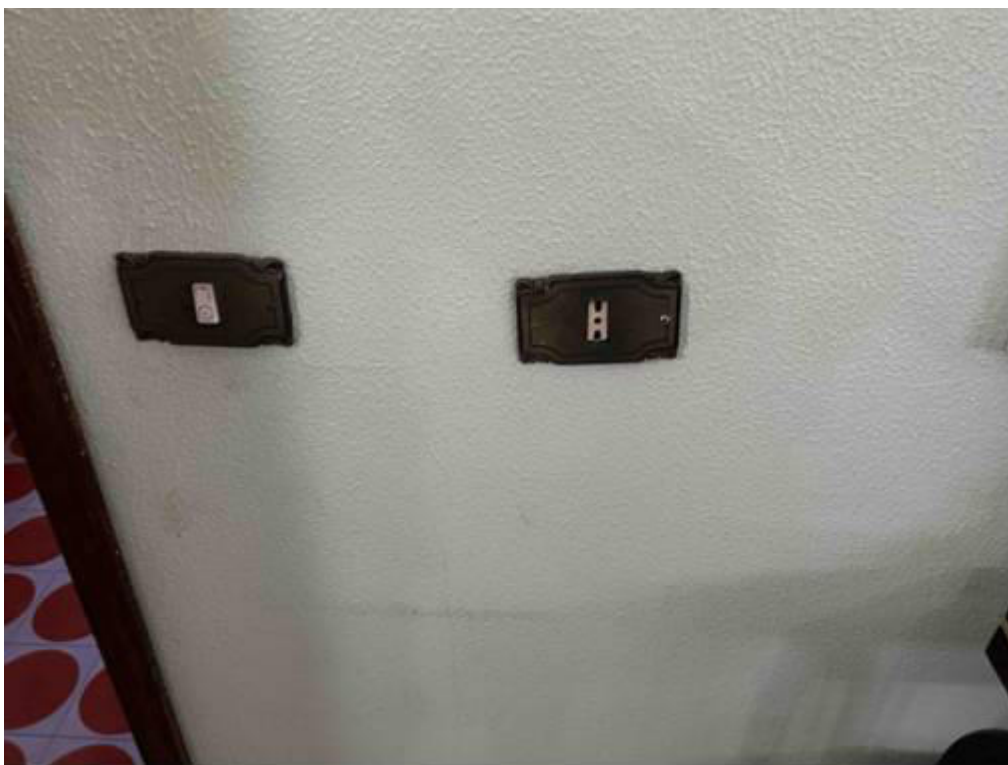
Foto n° 99 – Foto scattata ad una delle pareti rifinita con intonaco civile e tinteggiata con idropittura con effetto goccia e ad un interruttore. L'impianto elettrico risulta sottotraccia ed a norma.

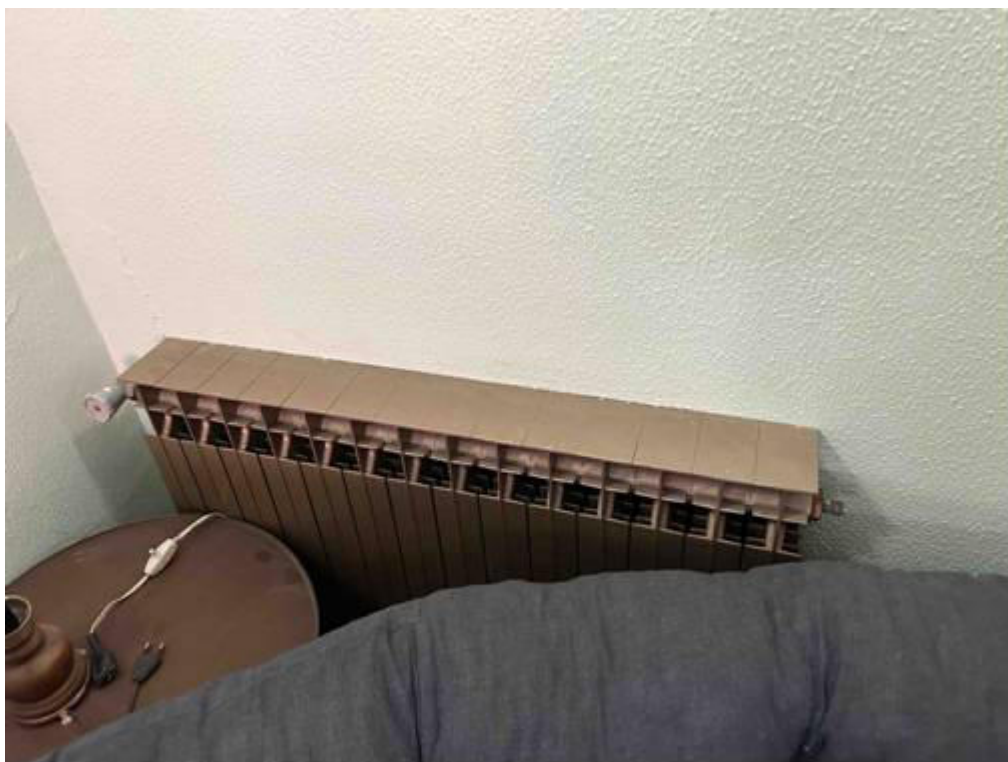
Foto n° 100 – Altra foto scattata al radiatore in alluminio pre-verniciato dell'impianto termico. L'impianto termico risulta sottotraccia ed a norma.

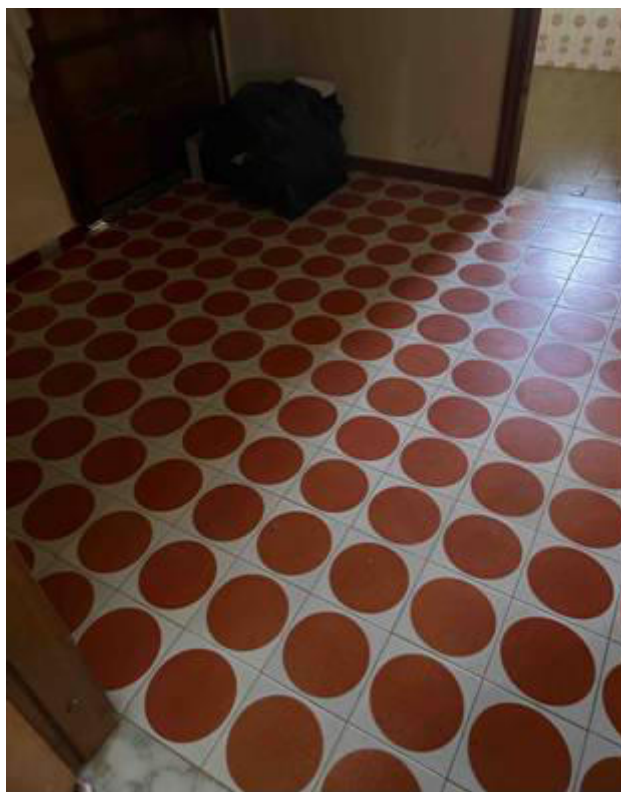
Foto n° 101 – Foto scattata alla pavimentazione in maiolica tipica degli anni 70 collocata nel vano di ingresso laterale. Buono lo stato di manutenzione.

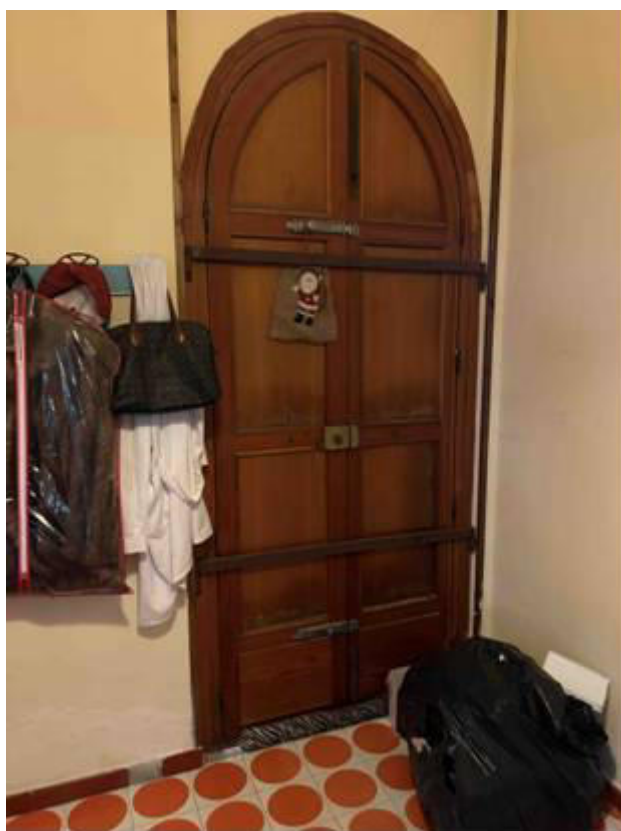
Foto n° 102 – Foto scattata dall'interno dell'immobile al portone di ingresso secondario. Buone le condizioni.

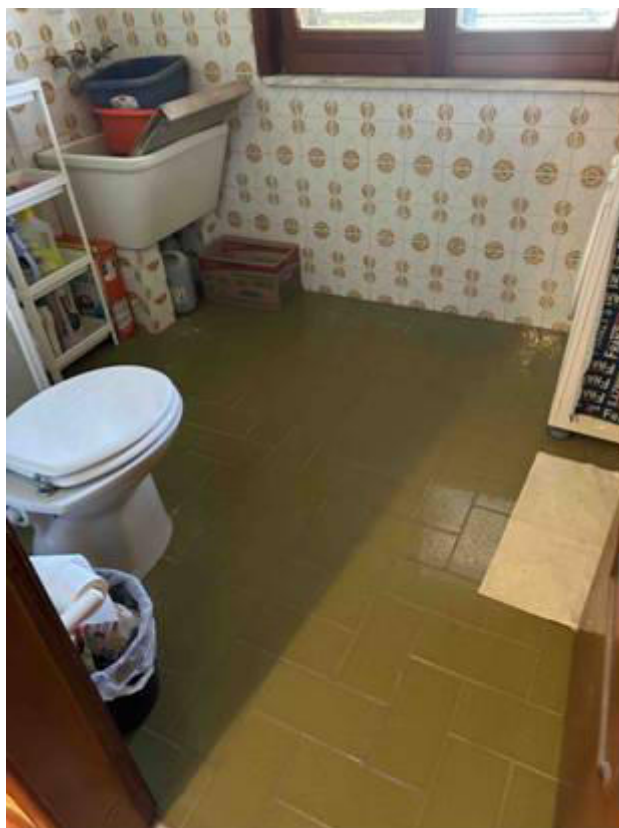
Foto n° 103 – Foto scattata all'interno del doppio servizio. La pavimentazione è realizzata con piastrelle in pasta bianca.

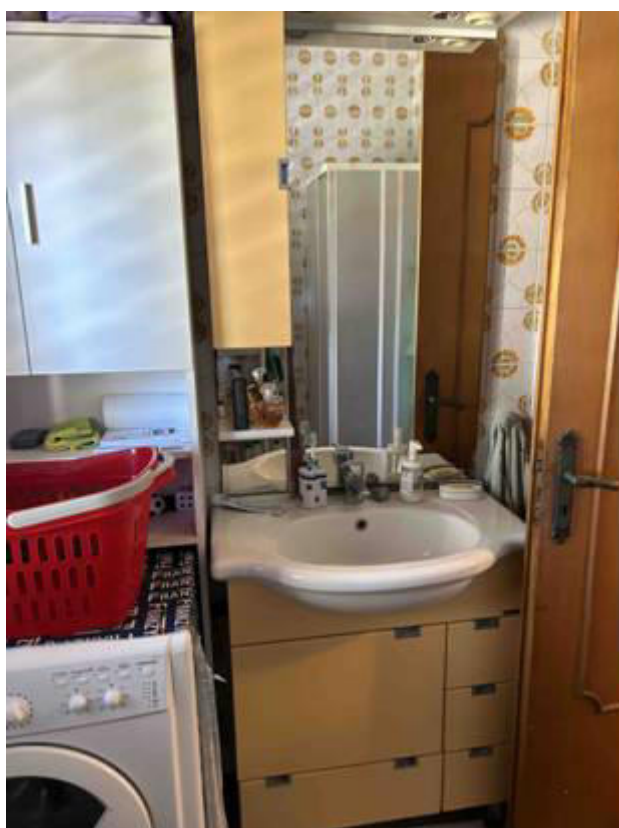
Foto n° 104 – Altra foto scattata nel doppio servizio. E' presente un mobile con lavabo e specchio incorporato. Le pareti sono tutte rivestite con piastrelle in pasta bianca fino all'altezza di 2,40 metri.

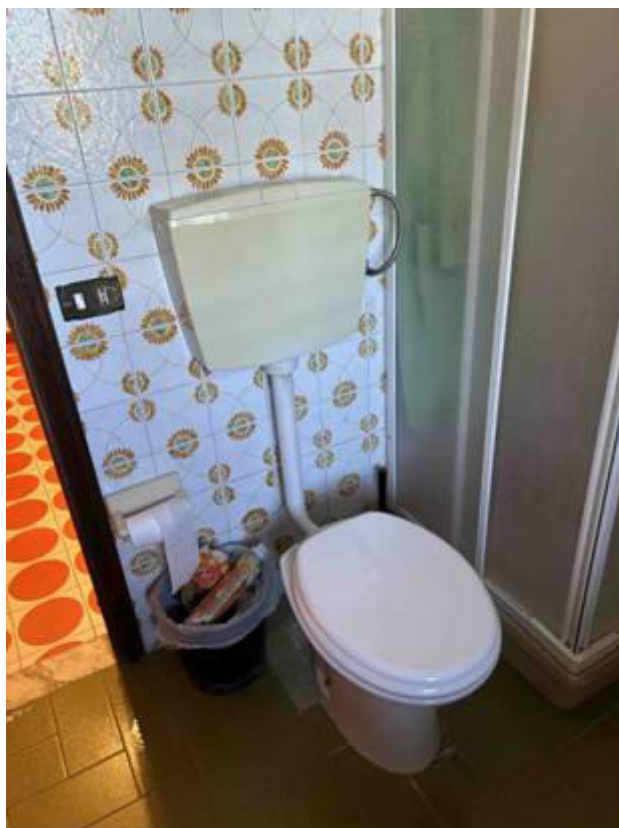
Foto n° 105 – Altra foto scattata nel doppio servizio. E' presente un vaso igienico con cassetta in pvc ed un piatto doccia con relativo box. Le pareti sono tutte rivestite con piastrelle in pasta bianca fino all'altezza di 2,40 metri.

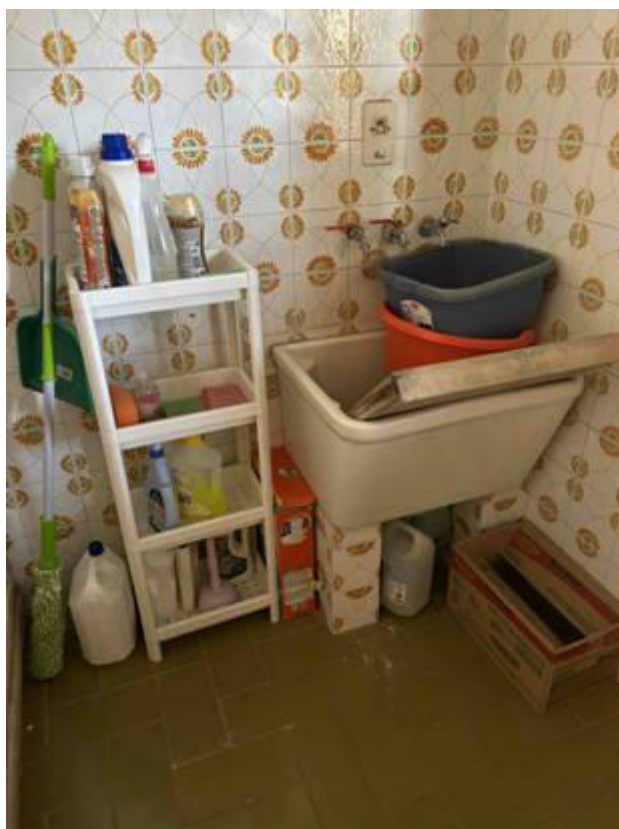
Foto n° 106 – Altra foto scattata nel doppio servizio. Si rileva una pilozza.

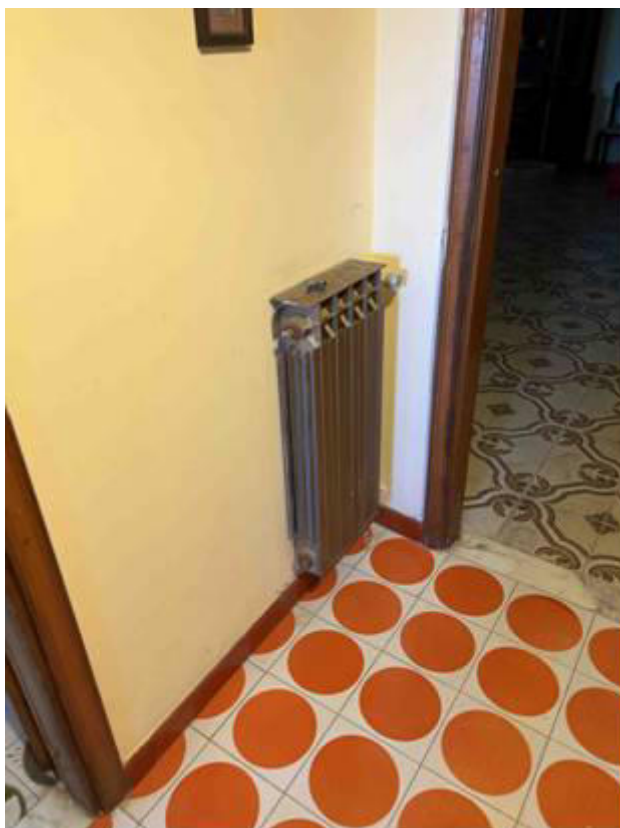
Foto n° 107 – Altra foto scattata al radiatore in alluminio pre-verniciato dell'impianto termico. L'impianto termico risulta sottotraccia ed a norma.

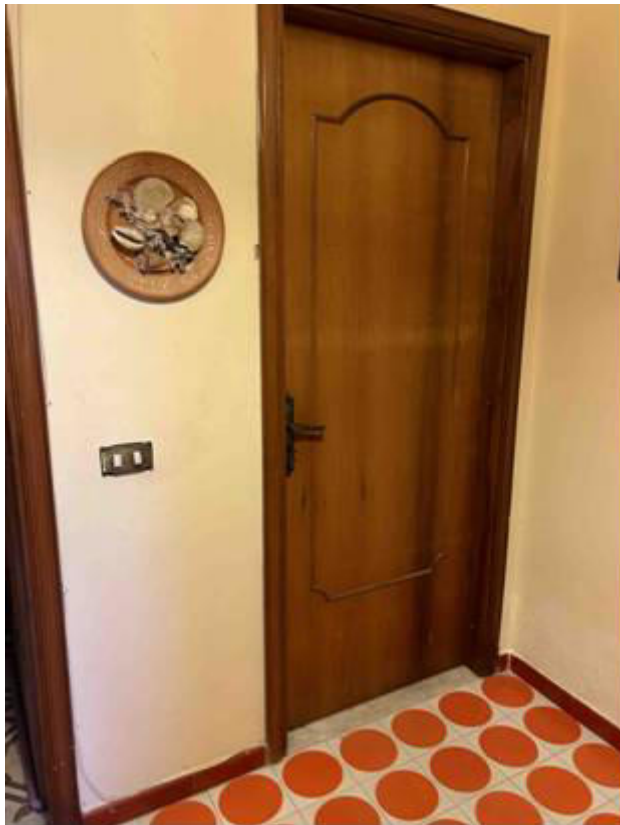
Foto n° 108 – Foto scattata ad una delle porte interne in legno. Discreto lo stato di conservazione.

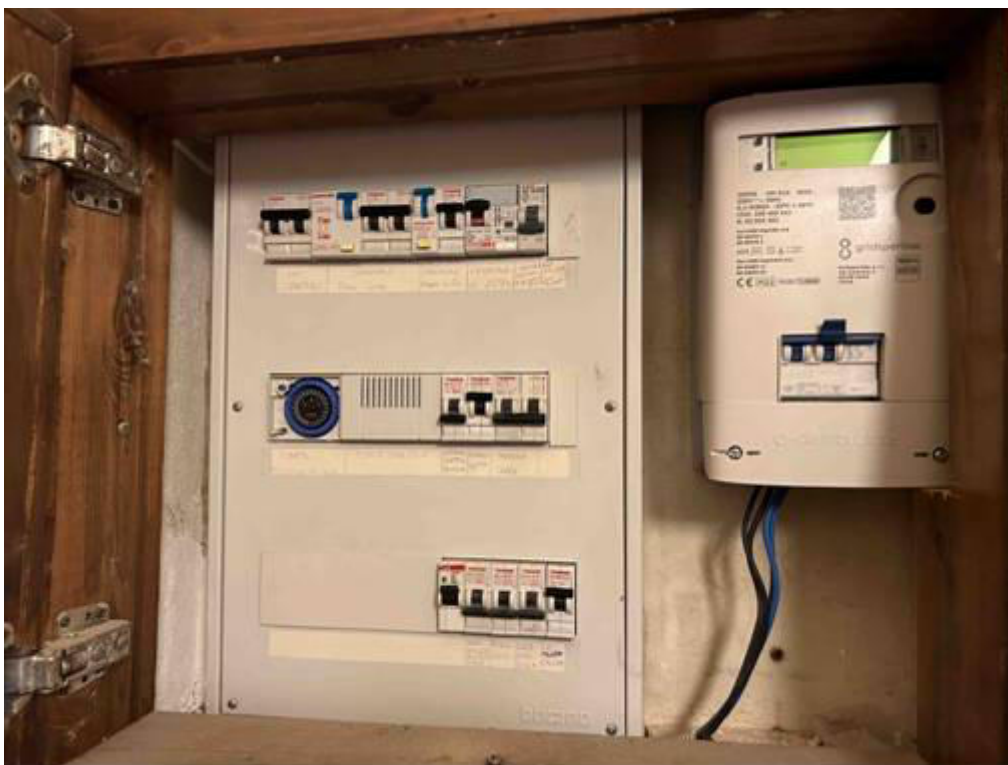
Foto n° 109 – Foto scattata al quadro elettrico generale. Lo stesso presenta due differenziali magneto-termici (salva-vita) con sezionati i piani e gli impianti elettrici esterni per l'irrigazione e l'illuminazione.

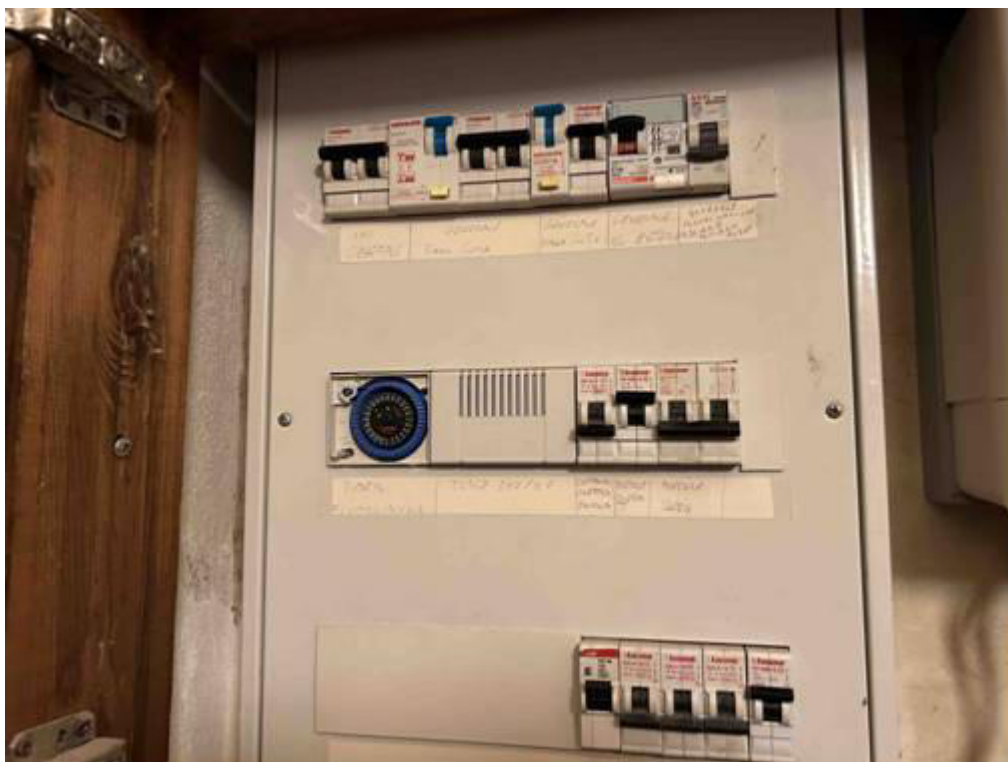
Foto n° 110 – Particolare del quadro elettrico generale.

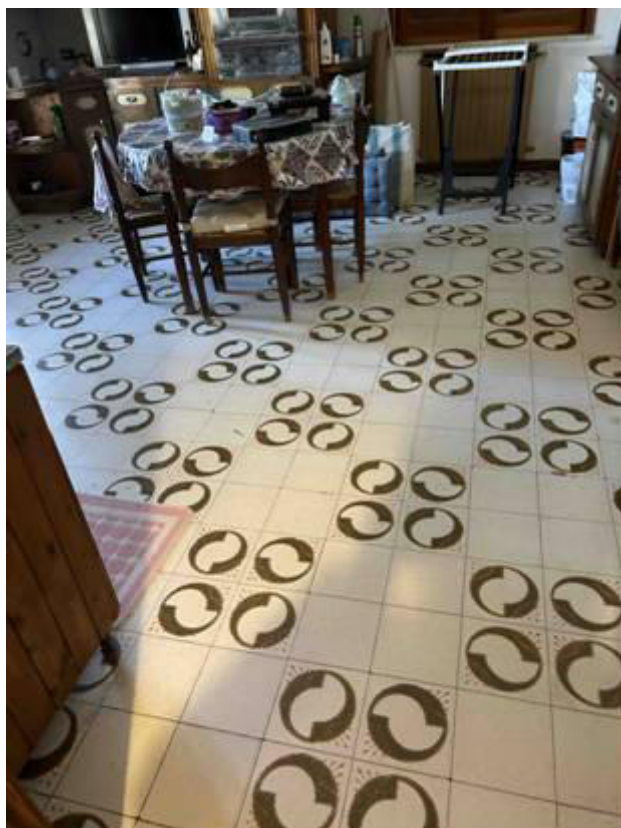
Foto n° 111 – Foto scattata al vano cucina. La pavimentazione è realizzata con maiolica tipica degli anni 70-80. Ottimo lo stato di manutenzione.

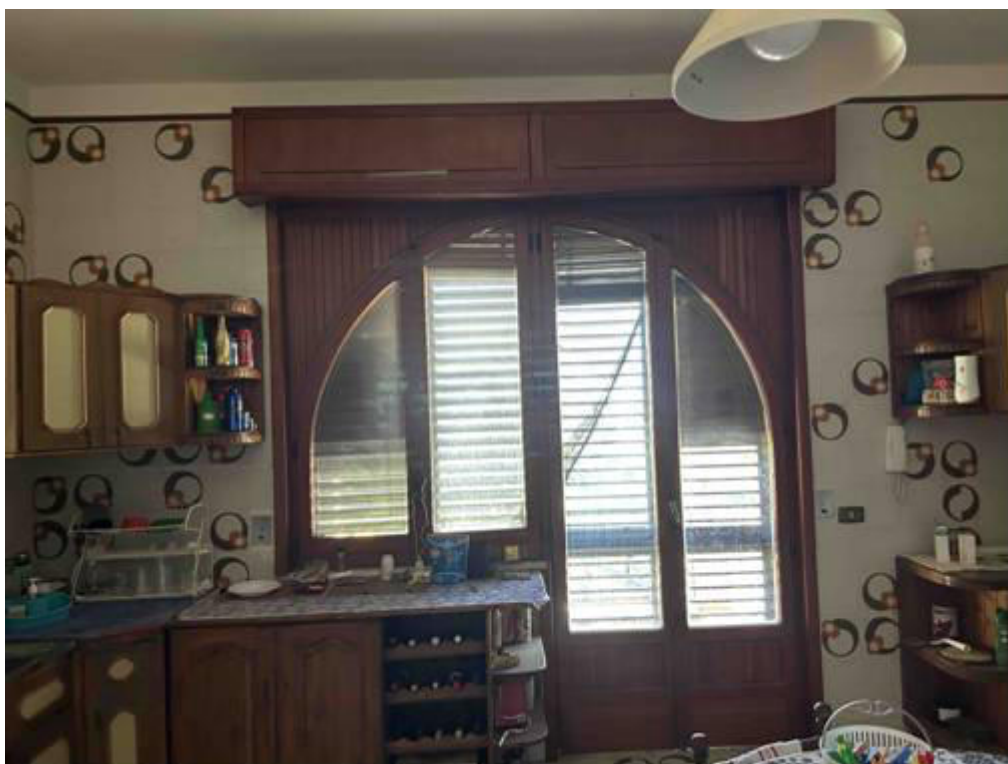
Foto n° 112 – Foto scattata ad una delle pareti del vano cucina. E' presente un infisso in legno costituito da finestra (a sinistra) e porta/balcone (a destra) con inserti in vetro.

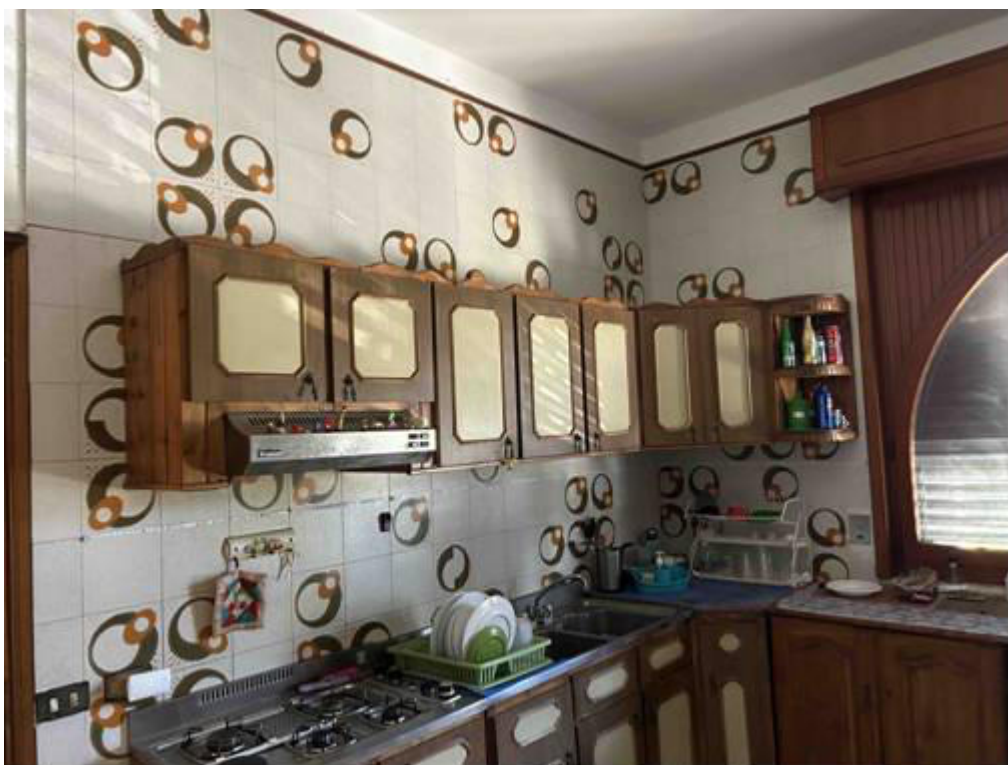
Foto n° 113 – Foto scattata alle pareti del vano cucina. rivestite con piastrelle in pasta bianca fino all'altezza di 2,80 metri.

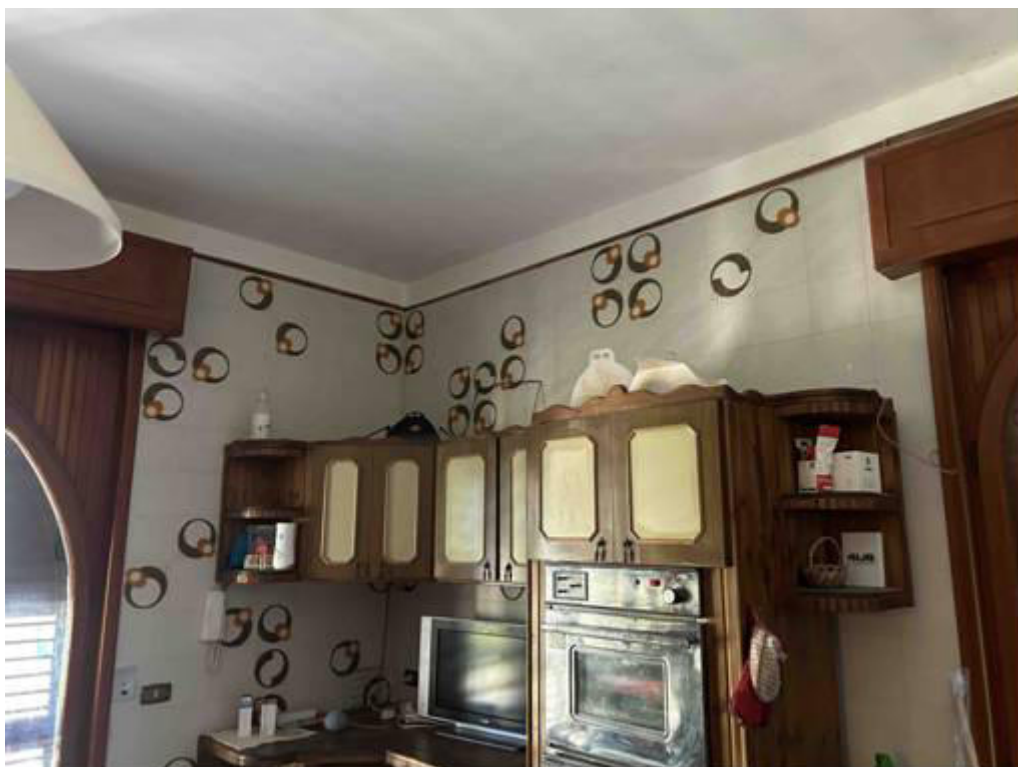
Foto n° 114 – Altra Foto scattata alle pareti del vano cucina. rivestite con piastrelle in pasta bianca fino all'altezza di 2,80 metri.

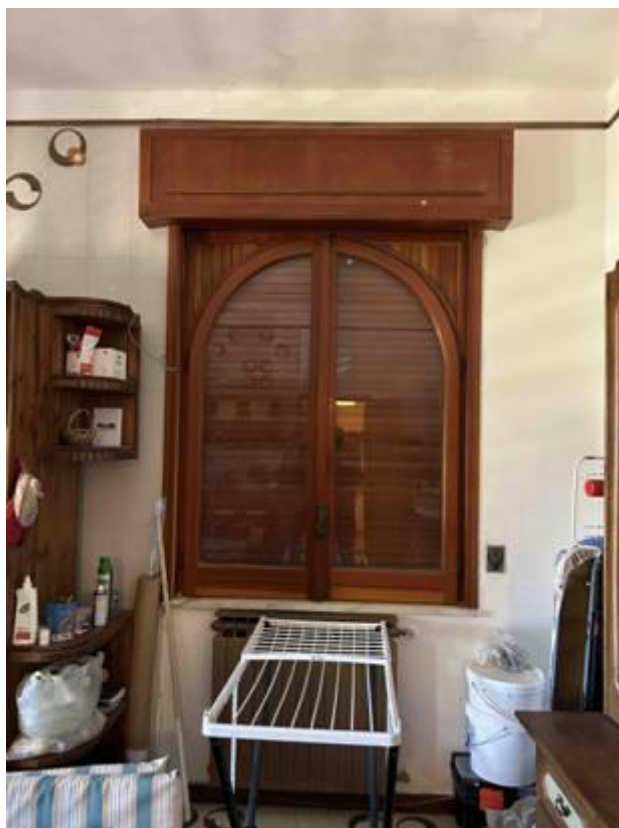
Foto n° 115 – Foto scattata ad una delle pareti del vano cucina. E' presente un infisso in legno costituito da finestra a due ante.

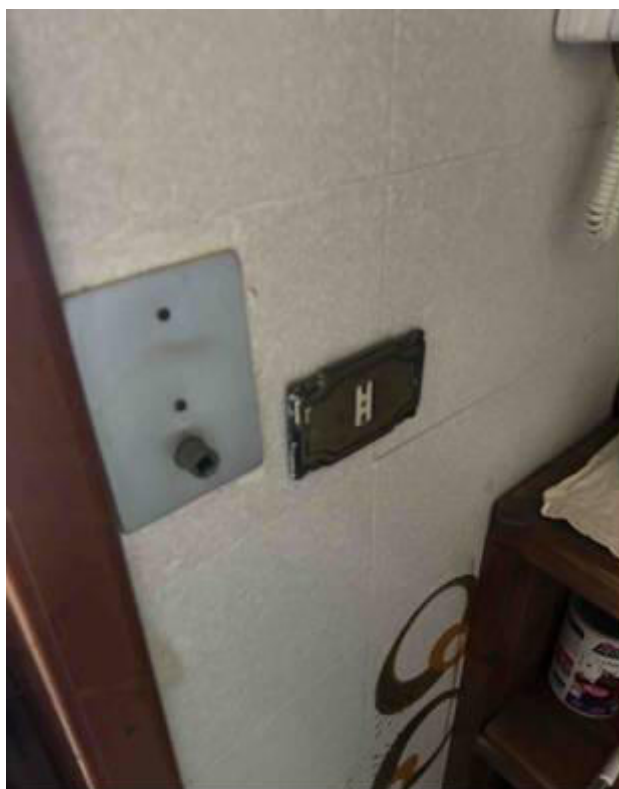
Foto n° 116 – Foto scattata ad un interruttore dell'impianto elettrico.

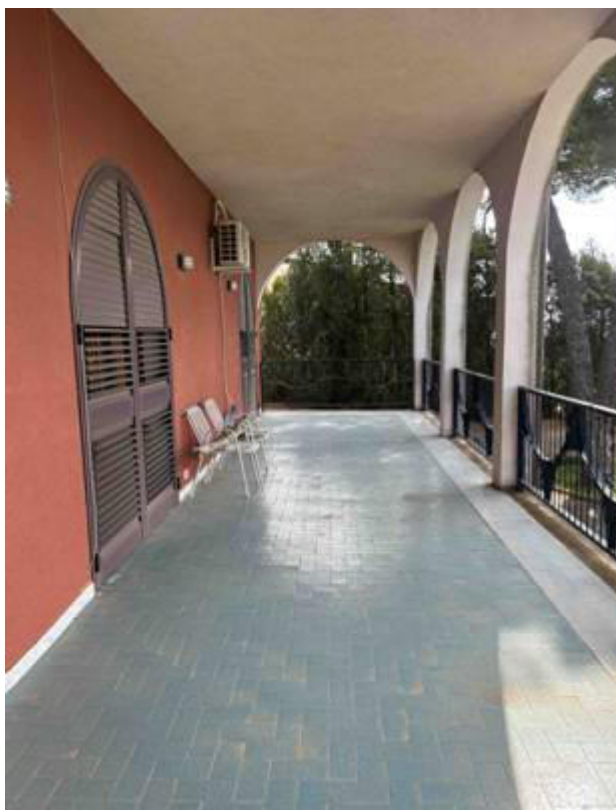
Foto n° 117 – Foto scattata alla terrazza sul prospetto posteriore del piano rialzato. Si rileva una ringhiera in ferro pieno ed un solaio di copertura del lastrico solare.

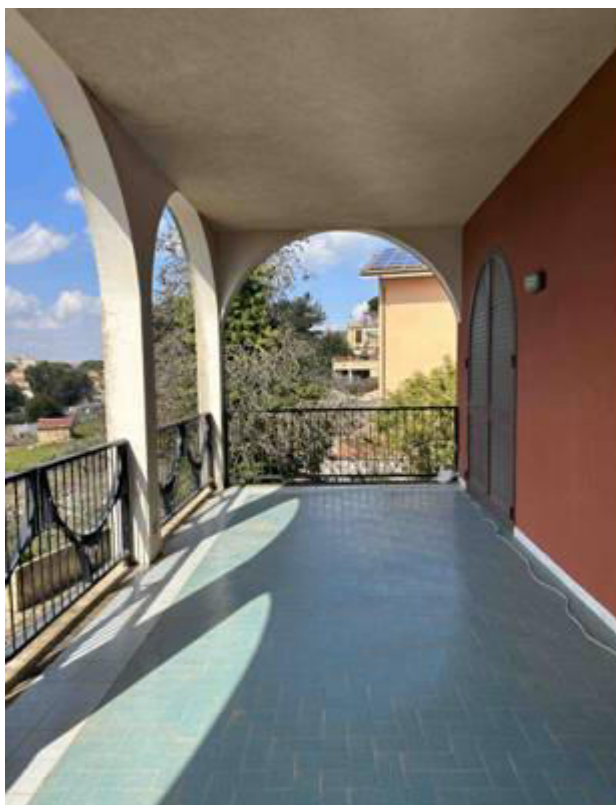
Foto n° 118 – Altra foto scattata alla terrazza sul prospetto posteriore del piano rialzato. Si rileva una ringhiera in ferro pieno ed un solaio di copertura del lastrico solare.

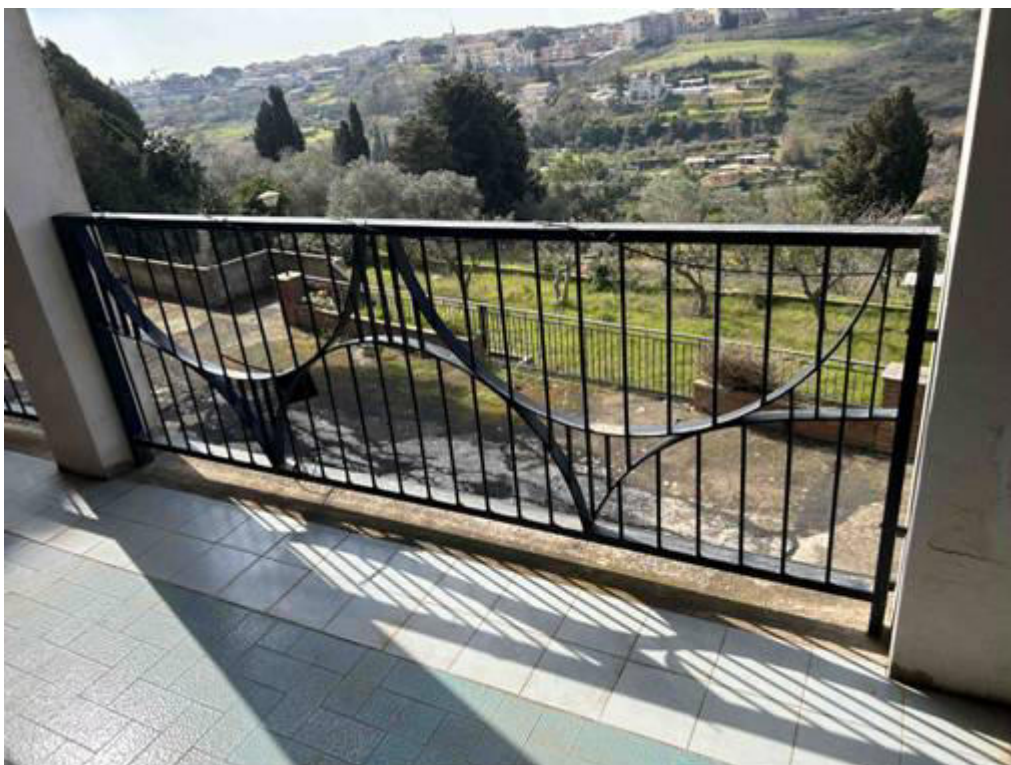
Foto n° 119 – Altra foto scattata alla ringhiera in ferro pieno della terrazza del piano rialzato/piano primo. Buono lo stato di manutenzione.

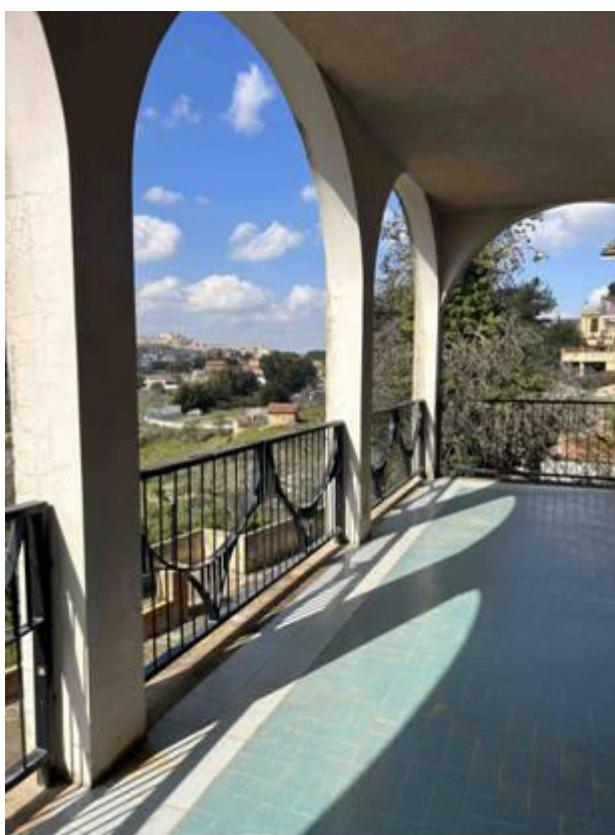
Foto n° 120 – Altra foto scattata alle ringhiere in ferro pieno della terrazza del piano rialzato/piano primo. Buono lo stato di manutenzione.

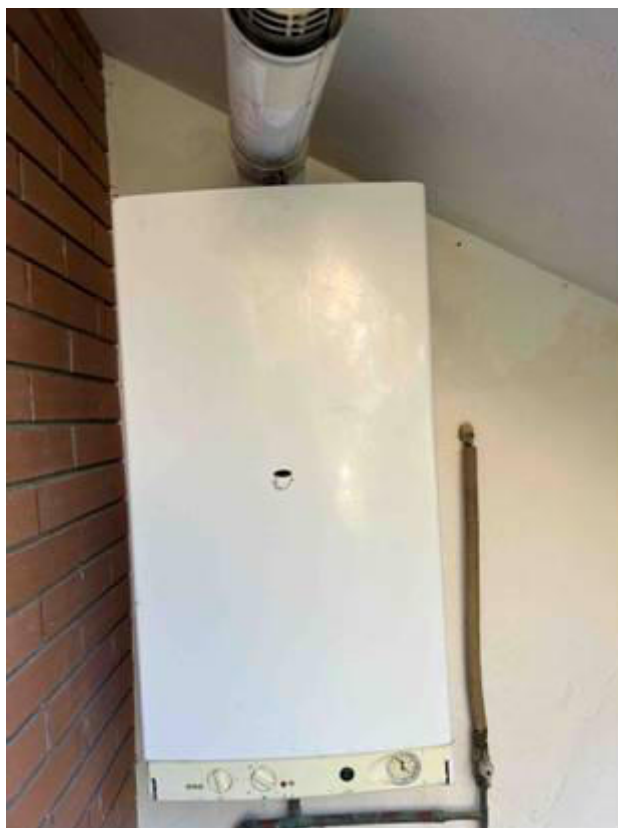
Foto n° 121 – Foto scattata alla caldaia a camera stagna installata nel sottoscala. La stessa risulta funzionante.

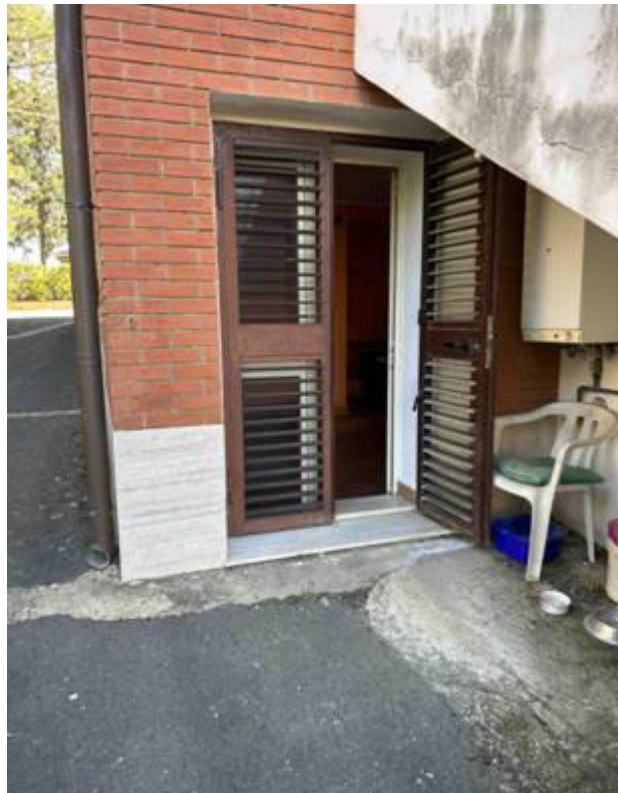
Foto n° 122 – Foto scattata all'ingresso al piano seminterrato censito come deposito (Foglio 108, part. 194 – sub 7).

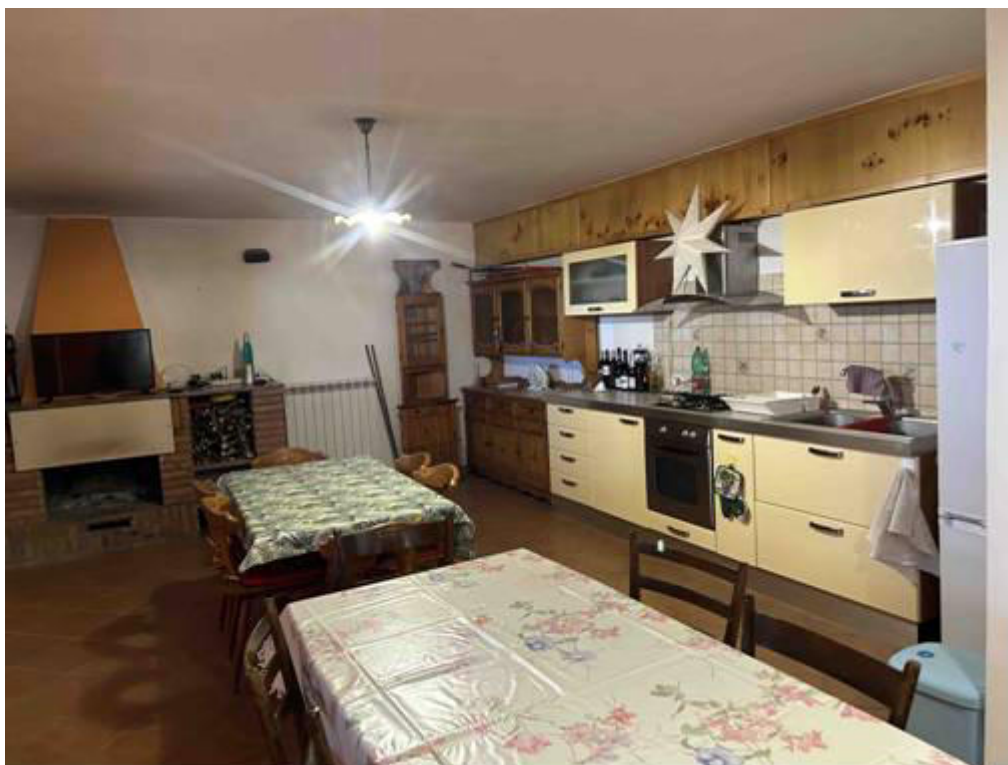
Foto n° 123 – Foto scattata al piano seminterrato adibito a cucina rustica. La pavimentazione è in gres porcellanato. Una porzione di parete è rivestita con piastrelle delle dimensioni di cm. 10x10 cm. mentre le altre pareti sono rifinite con intonaco civile ed idropittura.

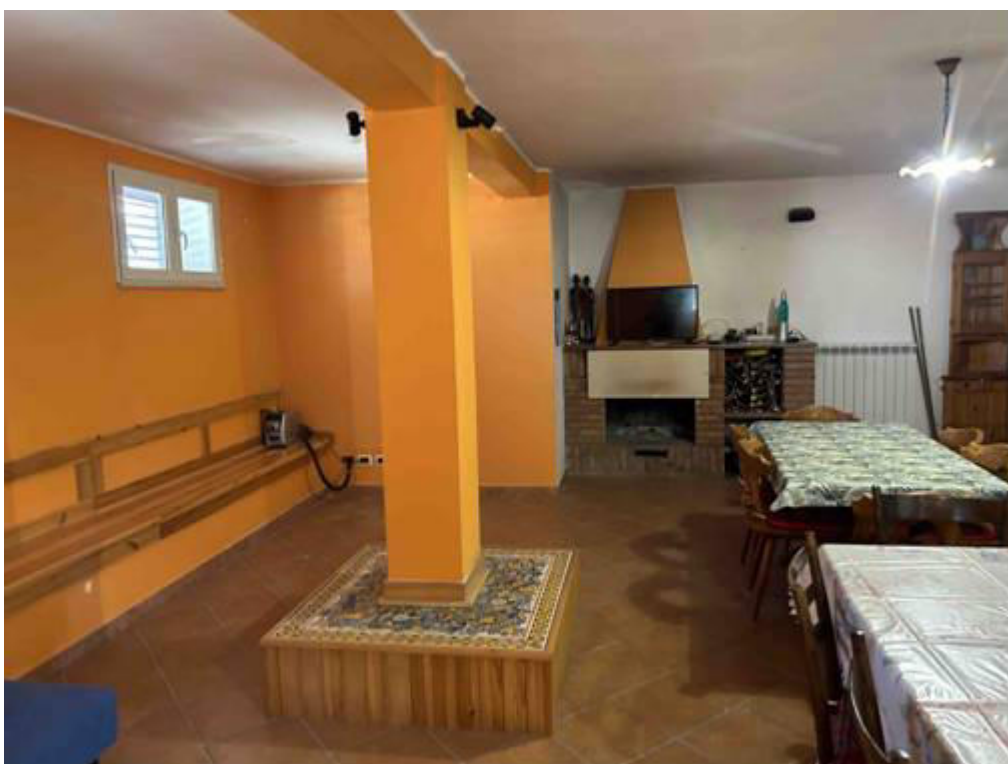
Foto n° 124 – Foto scattata al piano seminterrato. La pavimentazione è in gres porcellanato (cotto). Le pareti sono rifinite con intonaco civile ed idropittura. E' presente un camino.

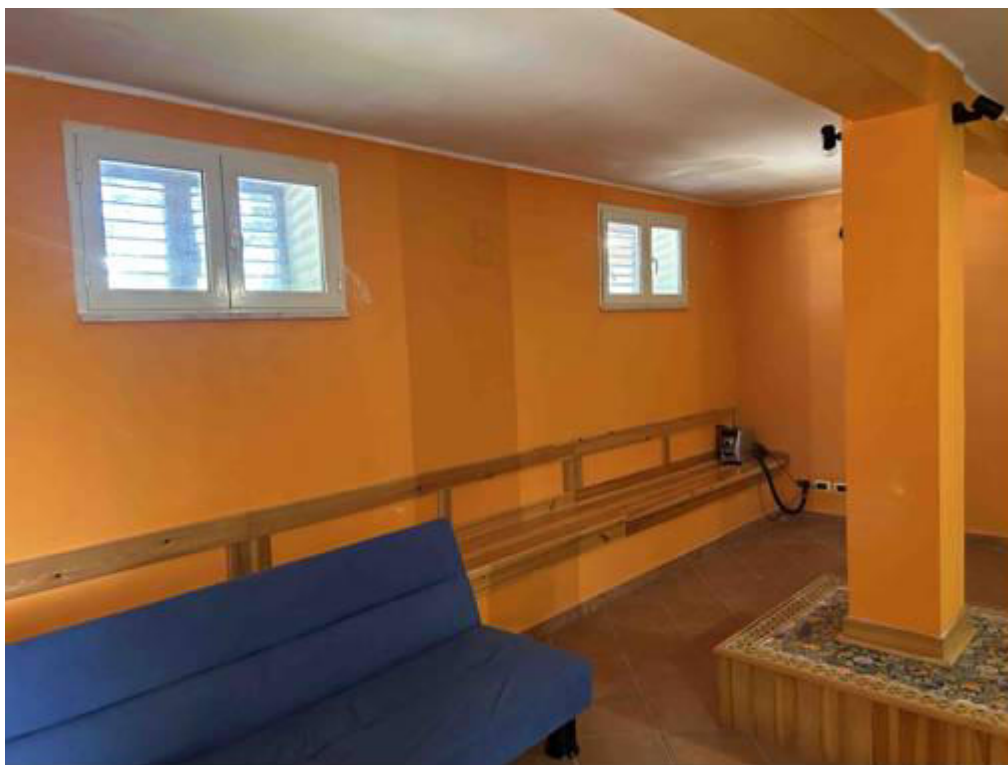
Foto n° 125 – Altra foto scattata al piano seminterrato. Le pareti sono rifinite con intonaco civile ed idropittura. Si rilevano delle aperture che consentono l'affaccio sul prospetto principale.

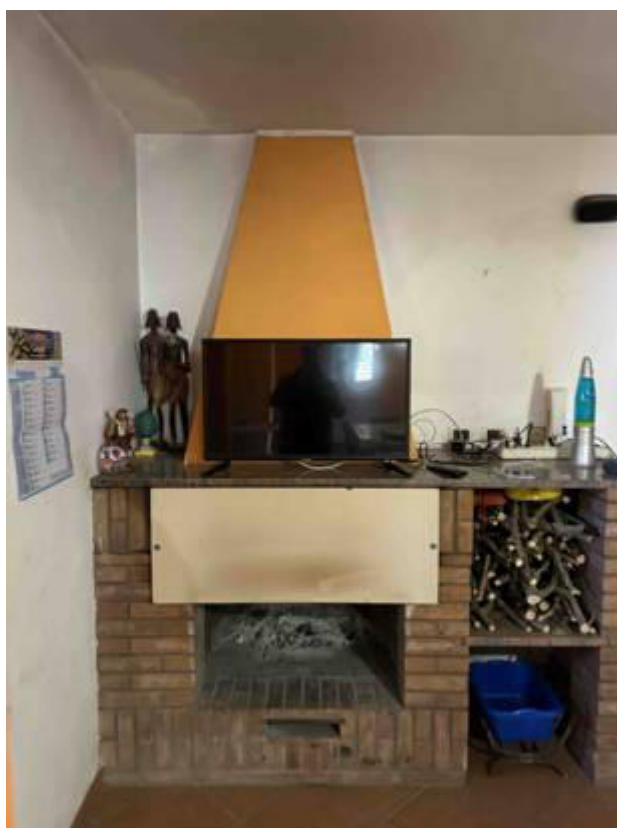
Foto n° 126 – Foto scattata al camino a legna presente al piano seminterrato. Buono lo stato di rifinitura e di manutenzione.

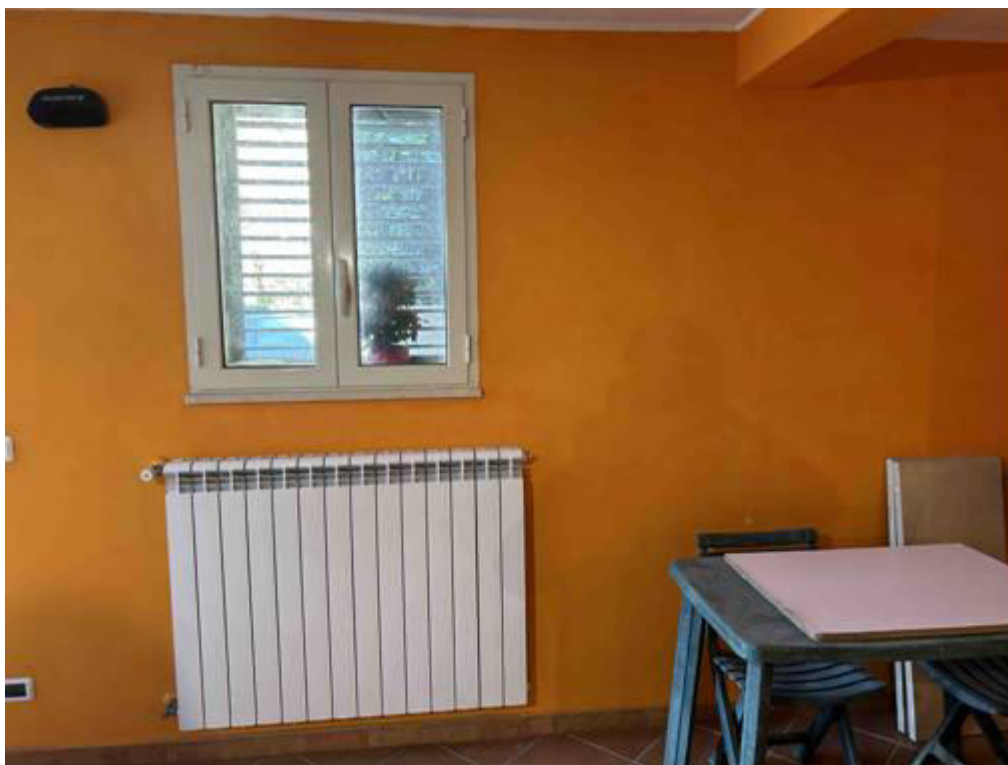
Foto n° 127 – Le pareti sono rifinite con intonaco civile ed idropittura. E' presente un infisso a due ante in alluminio pre-verniciato, un infisso esterno alla veneziana e un radiatore in alluminio pre-verniciato dell'impianto termico.
