TRIBUNALE DI CALTAGIRONE

ESECUZIONE IMMOBILIARE N. 51/2021 R.G.

ALLEGATO N° 2 – RILIEVO FOTOGRAFICO

CALTAGIRONE - VIA CAPPUCCINI VECCHI N.46

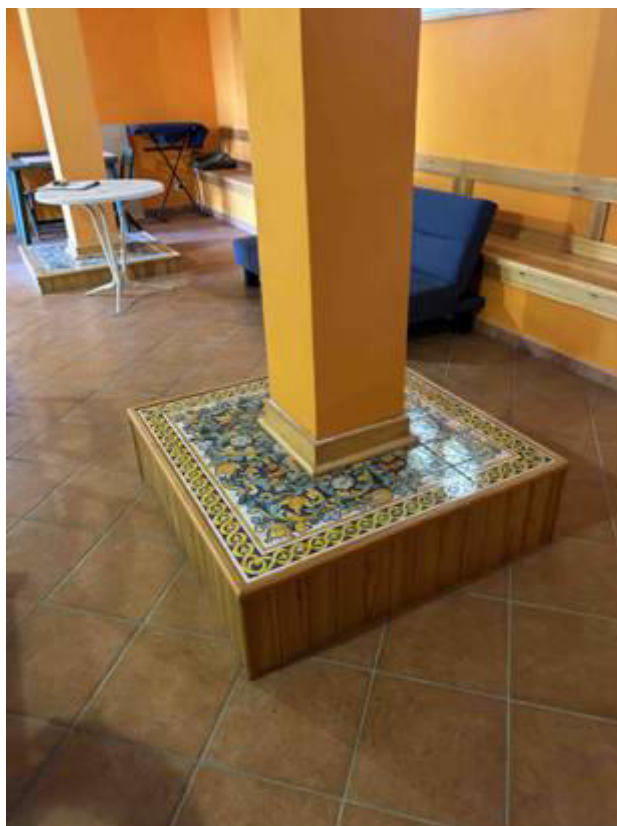
Foto n° 128 – Foto scattata alla pavimentazione in gres porcellanato ed al rivestimento in legno realizzato attorno ai pilastri rivestiti con piastrelle locali decorate a mano.

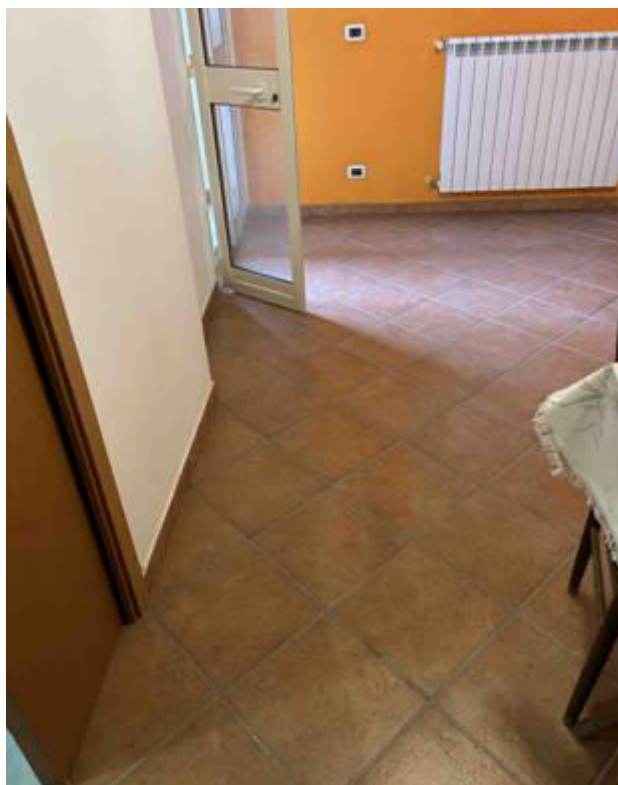
Foto n° 129 – Foto scattata alla pavimentazione in gres porcellanato. Sul fondo si vede la porta di ingresso a due ante con vetri ed un radiatore; entrambi sono in alluminio pre-verniciato.

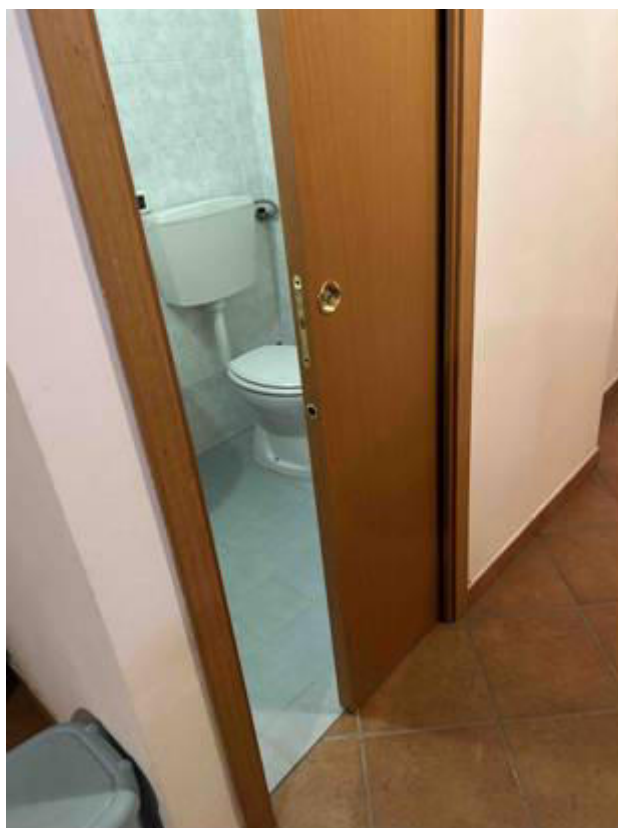
Foto n° 130 – Foto scattata alla porta in legno del tipo a scomparsa che consente l'accesso al bagno.

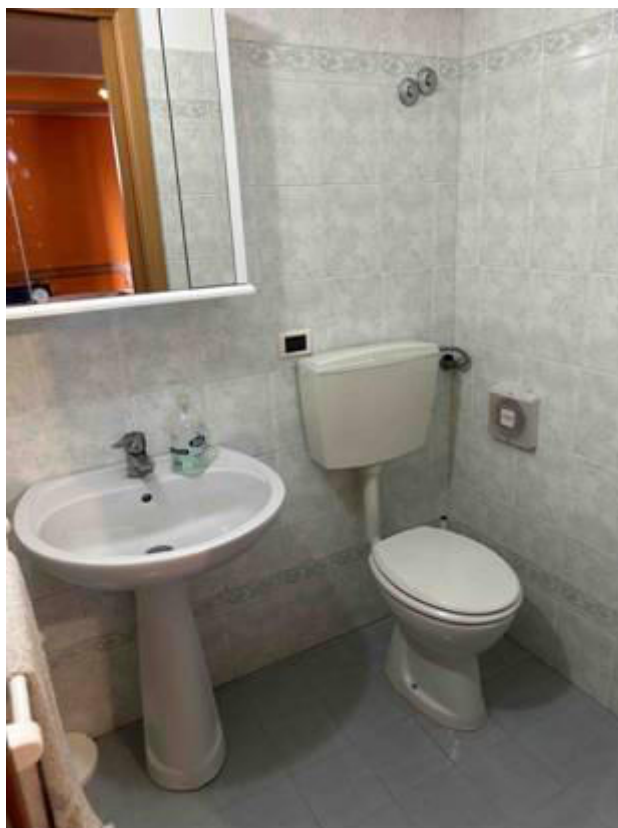
Foto n° 131 – Altra foto scattata all'interno del bagno. Sono presenti un vaso igienico con cassetta in pvc, un lavabo con colonna ed uno specchio. Laq pavimentazione è realizzata con piastrelle in pasta bianca delle dimensioni di cm. 20x20.

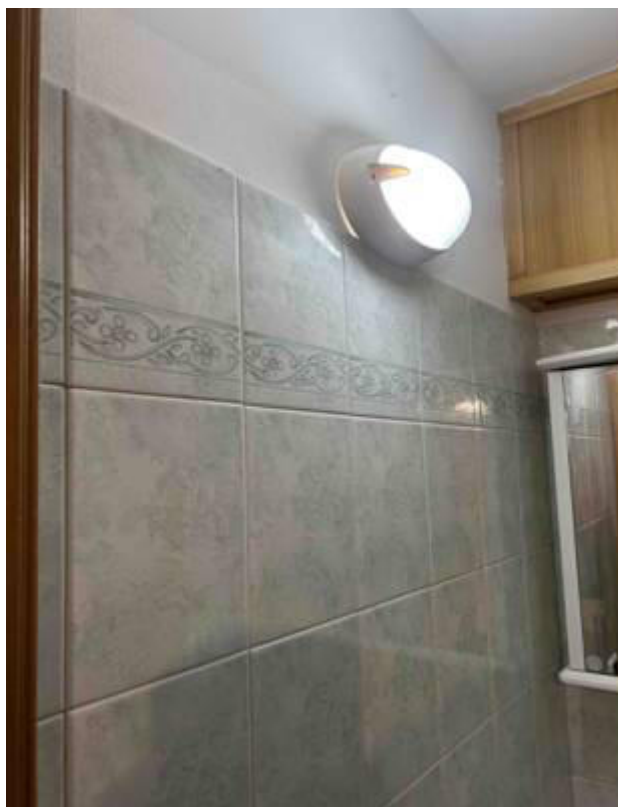
Foto n° 132 – Foto scattata alle pareti rivestite con piastrelle in pasta bianca delle dimensioni di cm 25x30 cm fino all'altezza di 2,00 metri.

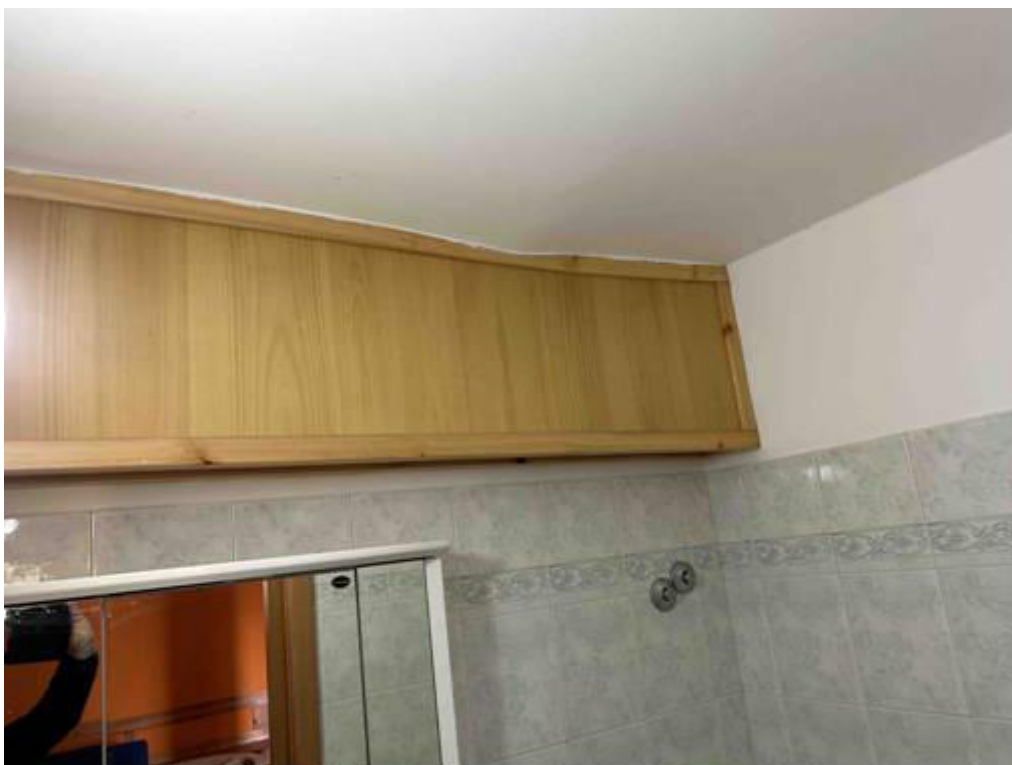
Foto n° 133 – Foto scattata al soffitto. Si rileva un condotto rivestito in legno dove all'interno sono transitano le tubazioni dell'impianto termico.

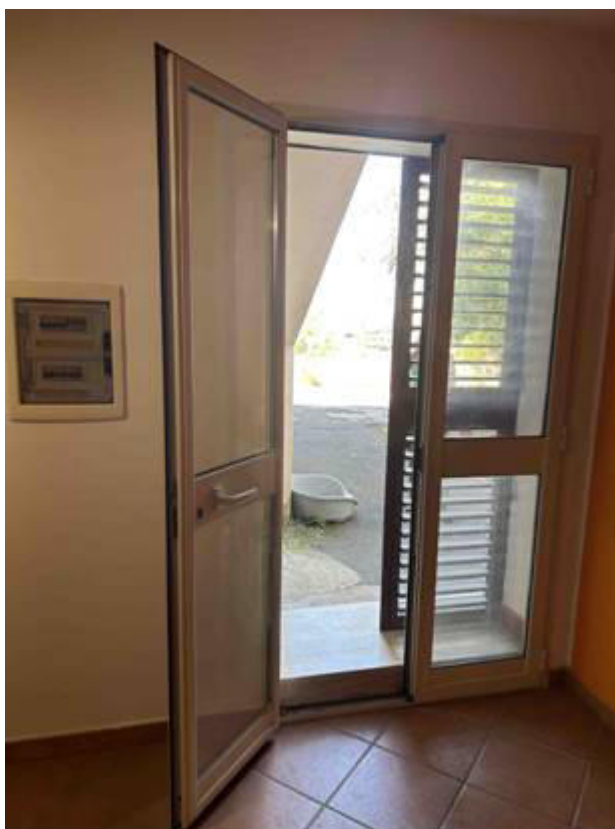
Foto n° 134 – Altra foto scattata alla porta di ingresso a due ante dotata di vetri realizzata in alluminio pre-verniciato. All'esterno si rileva un infisso alla veneziana.

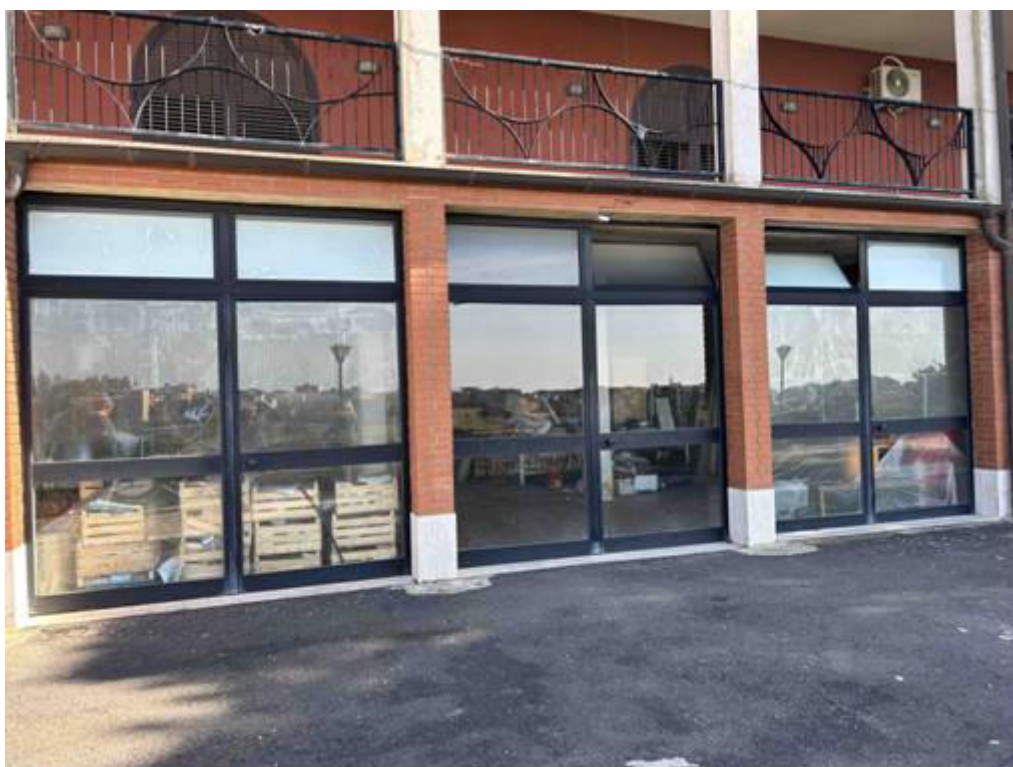
Foto n° 135 – Foto scattata al portico del prospetto sud-ovest che risulta chiuso con infissi in alluminio e vetrate.

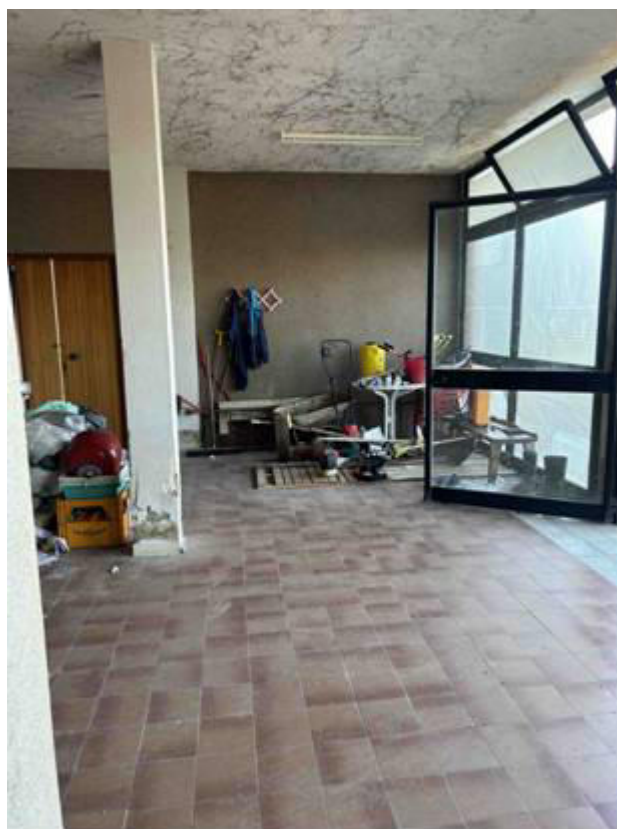
Foto n° 136 – Altra foto scattata all'interno del portico del prospetto sud-ovest. La pavimentazione è in monocottura per esterni, le pareti perimetrali sono intonacate mentre il soffitto è intonacato e rifinito con idropittura.

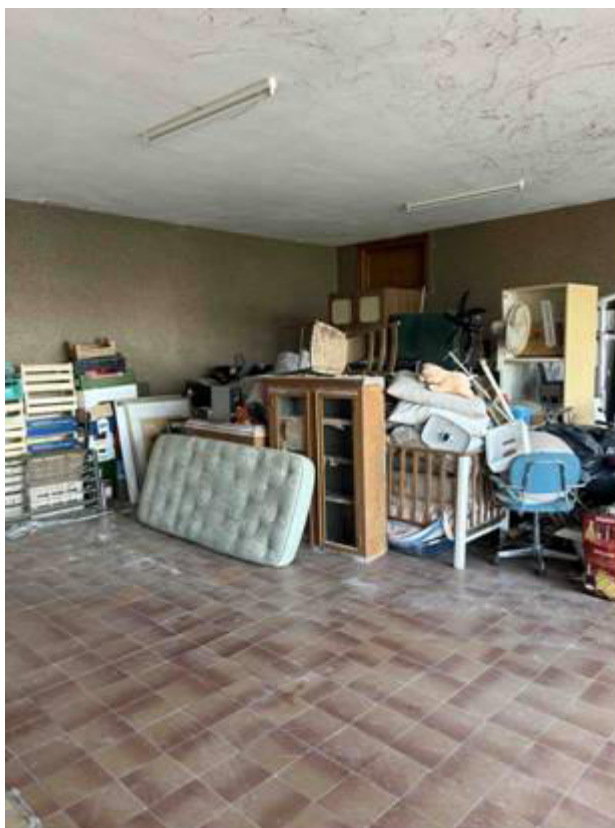
Foto n° 137 – Altra foto scattata all'interno del portico del prospetto sud-ovest. La pavimentazione è in monocottura per esterni, le pareti perimetrali sono intonacate mentre il soffitto è intonacato e rifinito con idropittura.

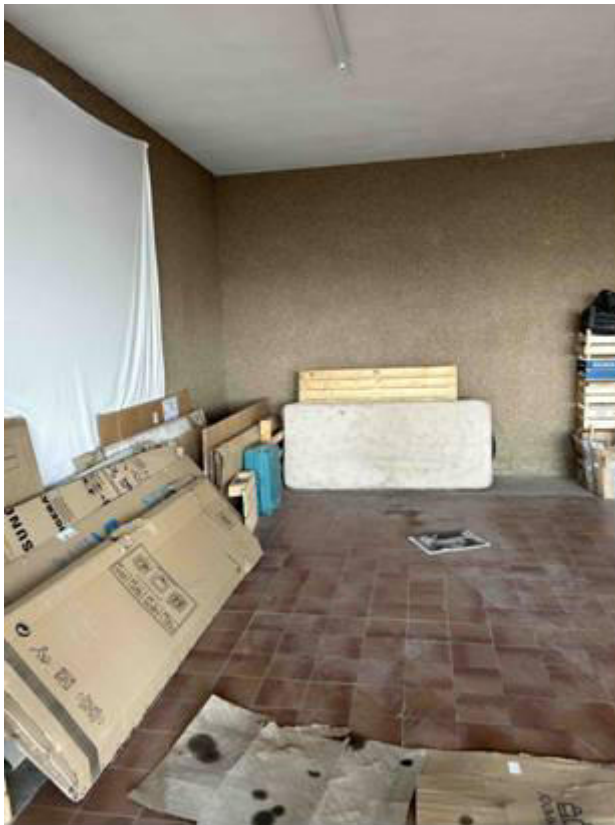
Foto n° 138 – Altra foto scattata all'interno del portico del prospetto sud-ovest. La pavimentazione è in monocottura per esterni, le pareti perimetrali sono intonacate mentre il soffitto è intonacato e rifinito con idropittura.

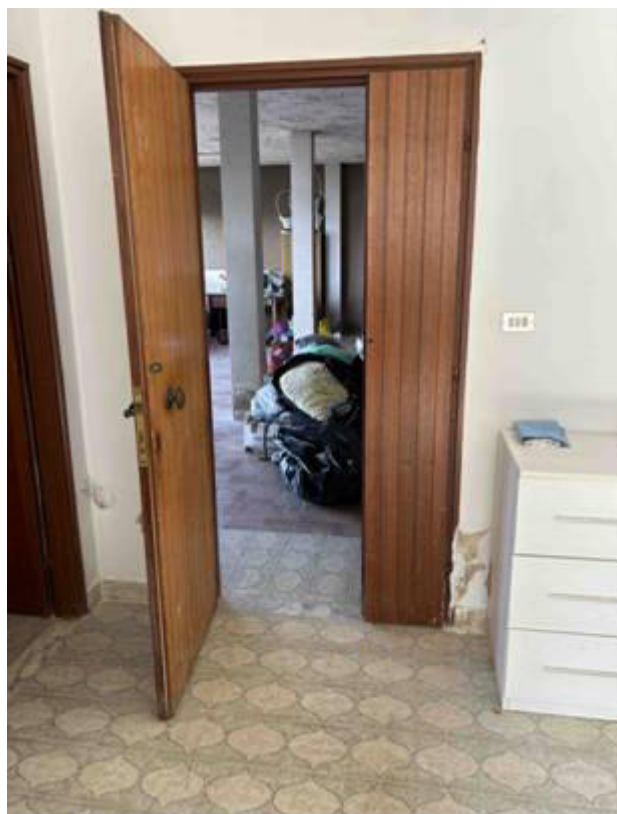
Foto n° 139 – Foto scattata alla porta di ingresso al locali deposito. La porta è in legno tipo tamburato mentre la pavimentazione è stata realizzata con piastrelle in maiolica tipica degli anni 70-80. L'impianto elettrico è realizzato sottotraccia.

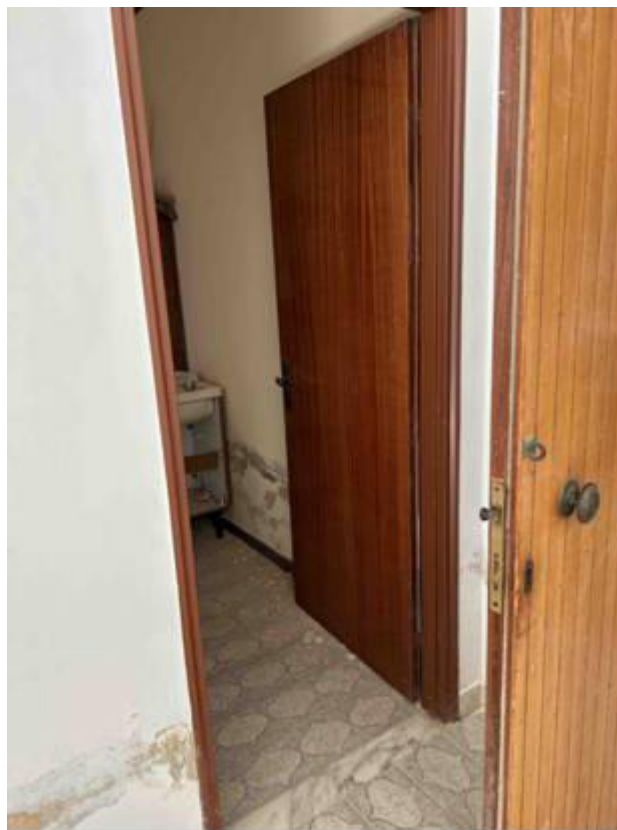
Foto n° 142 – Foto scattata alla porta interna in legno tamburato che consente l'accesso ad un altro vado adibito a deposito.

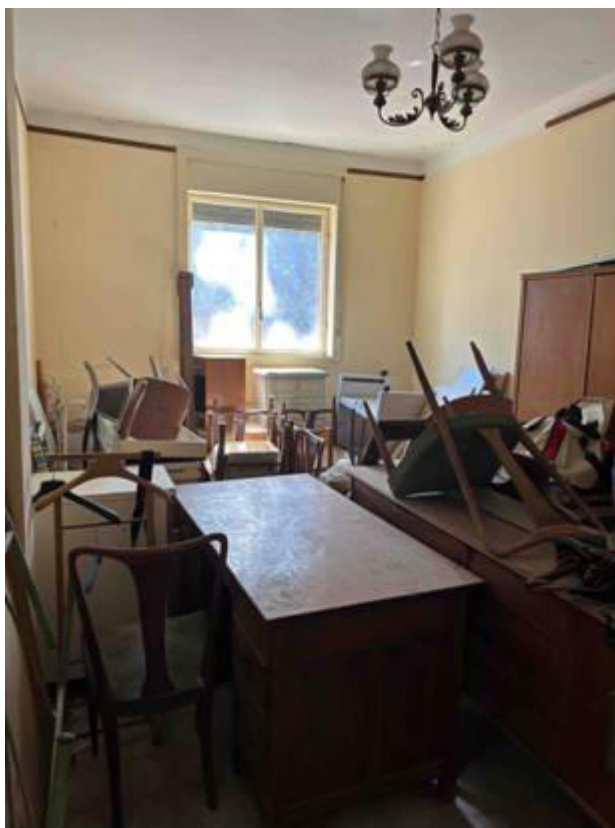
Foto n° 143 – Foto scattata al vado adibito a deposito. Le pareti sono tutte intonacate e rifinite con tonachina ed idropittura. E' inoltre presente un infisso in lamiera a due ante.

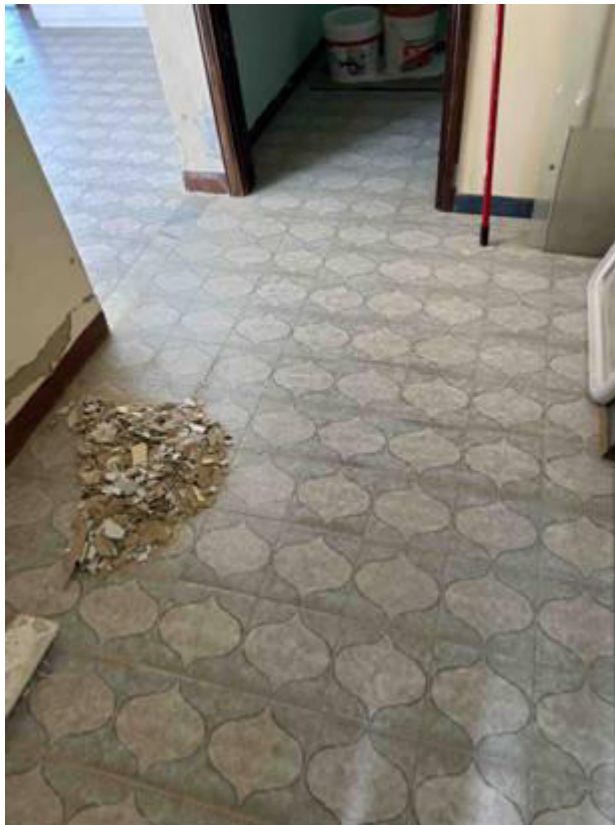
Foto n° 144 – Foto scattata alla pavimentazione in maiolica del disimpegno. Si rilevano lungo le pareti delle zone in cui è presente dell'umidità di risalita.

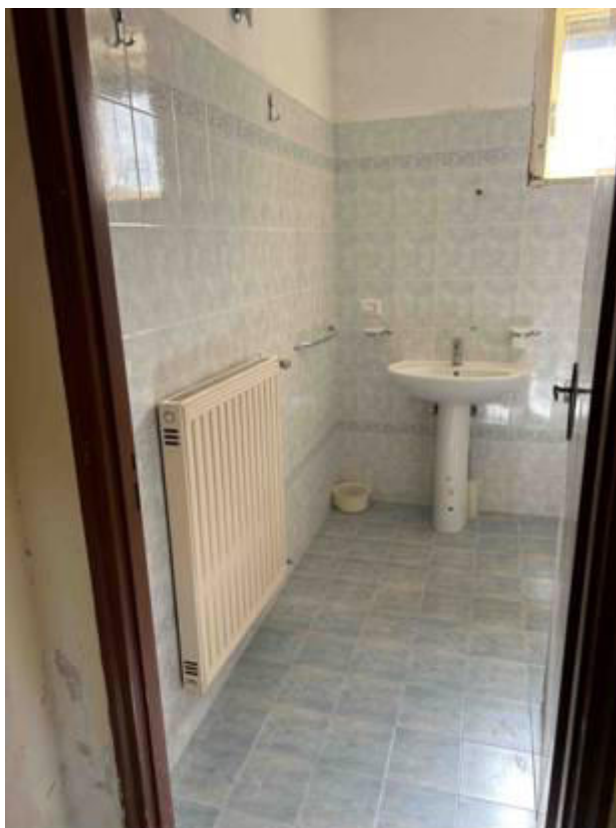
Foto n° 145 – Foto scattata al bagno del locale deposito. La pavimentazione è realizzata con piastrelle in pasta bianca delle dimensioni di cm. 20x20.

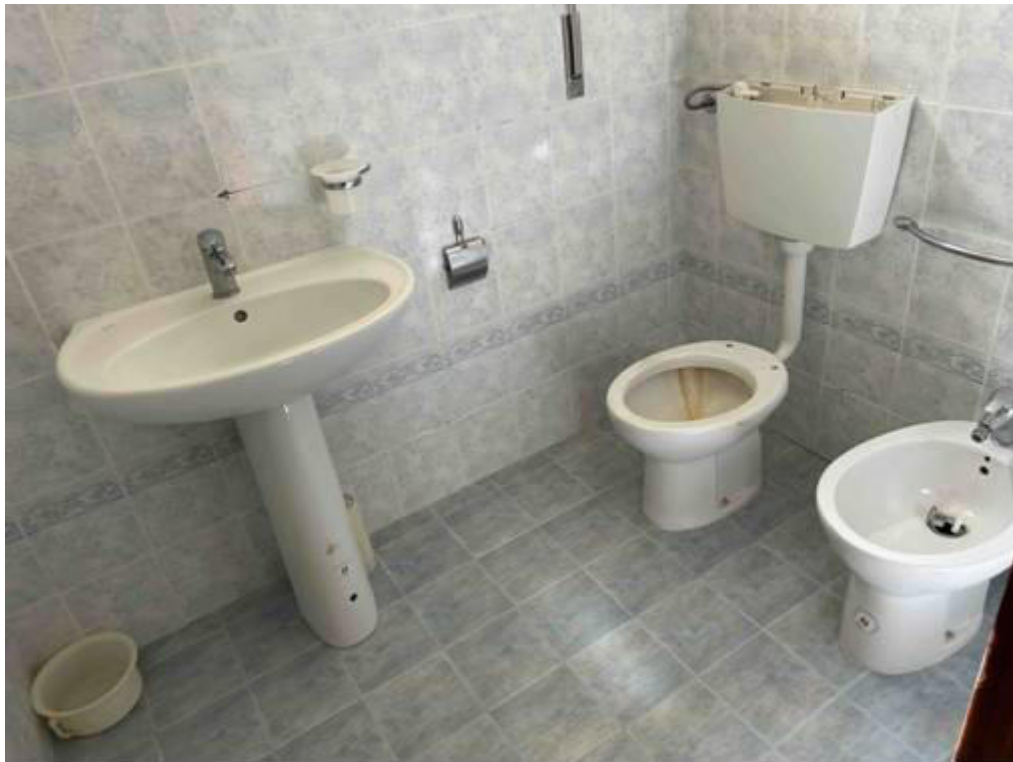
Foto n° 146 – Altra foto scattata nel bagno del seminterrato. Le pareti sono rivestite con piastrelle in pasta bianca delle dimensioni di cm 25x30 cm fino all'altezza di 2,00 metri. Sono presenti un vaso igienico con cassetta in pvc, un lavabo con colonna ed un bidet oltre agli accessori bagno.

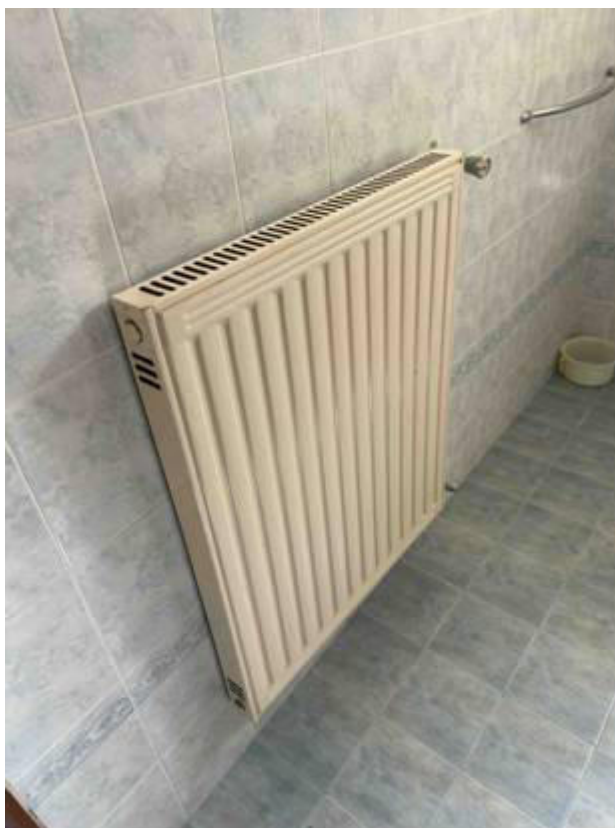
Foto n° 147 – Foto scattata al radiatore in alluminio pre-verniciato dell'impianto termico. L'impianto termico risulta sottotraccia ed a norma.

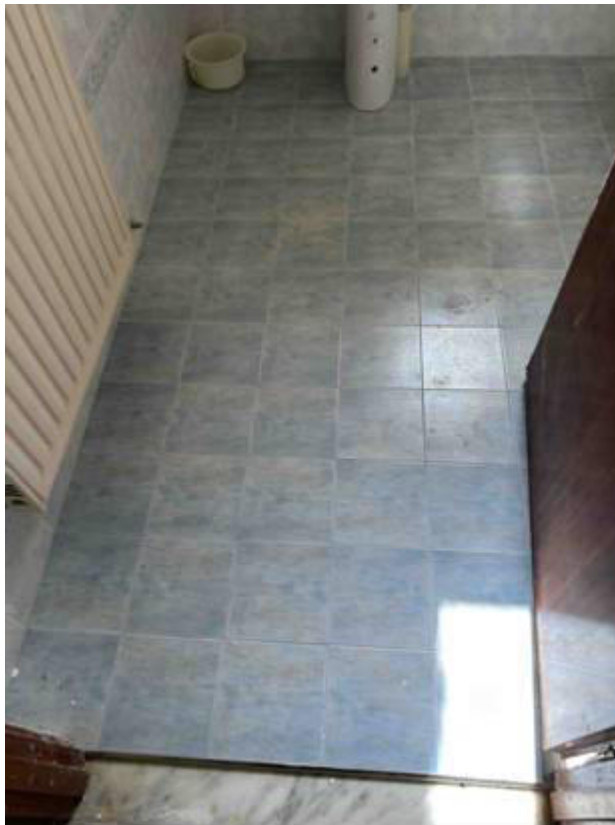
Foto n° 148 – Altra foto scattata alla pavimentazione realizzata con piastrelle in pasta bianca delle dimensioni di cm. 20x20 cm.

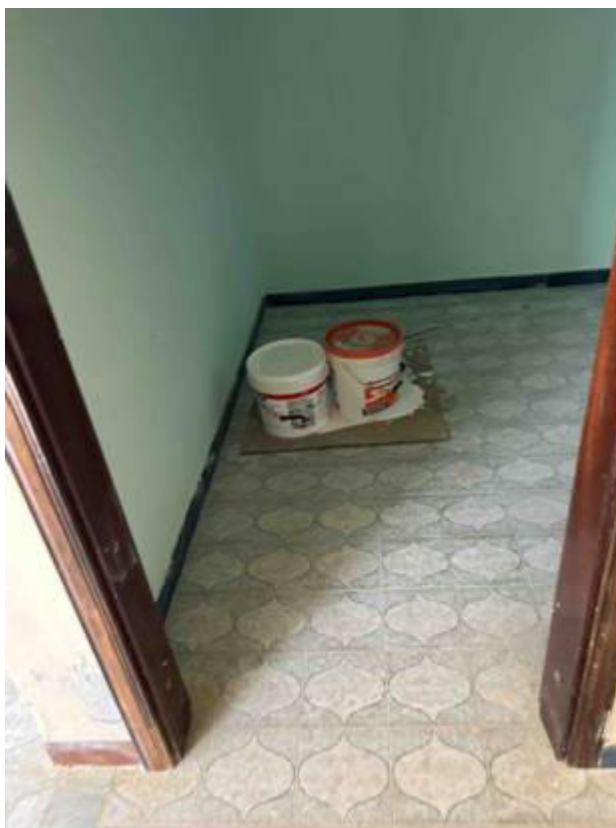
Foto n° 149 – Foto scattata in un vano ottenuto con la suddivisione del disimpegno. La pavimentazione è sempre realizzata con piastrelle in maiolica tipica degli anni 70-80.

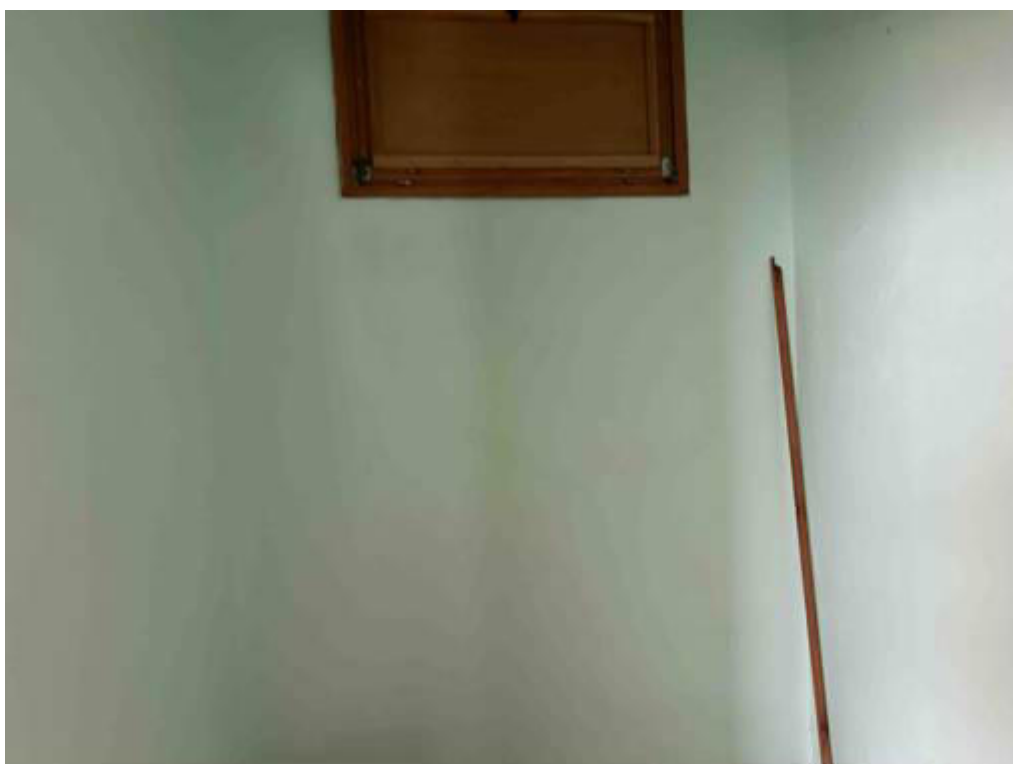
Foto n° 150 – Altra foto scattata alle pareti rifinite con intonaco civile e tinteggiate con idropittura. Buone le condizioni di manutenzione.

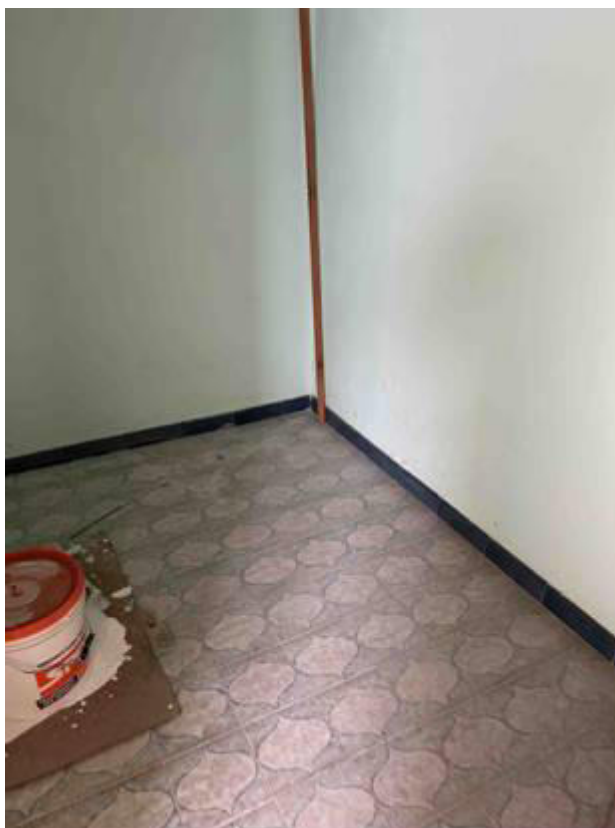
Foto n° 151 – Altra foto scattata nel vano. La pavimentazione è sempre realizzata con piastrelle in maiolica tipica degli anni 70-80. Le pareti sono rifinite con intonaco civile e tinteggiate con idropittura.

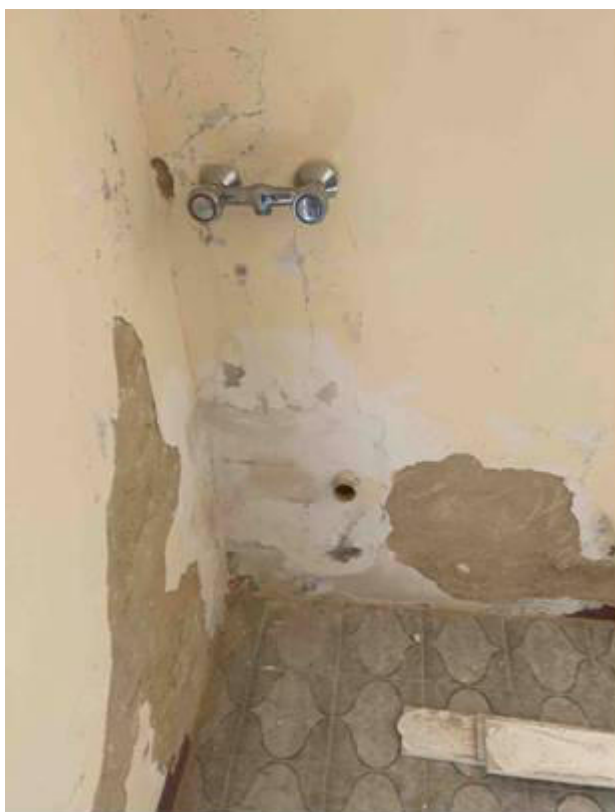
Foto n° 152 – Foto scattata nelle pareti del vano disimpegno in cui si rilevano le tracce di umidità di risalita. E' presente anche un gruppo miscelatore per lavello ed uno scarico per acque bianche.

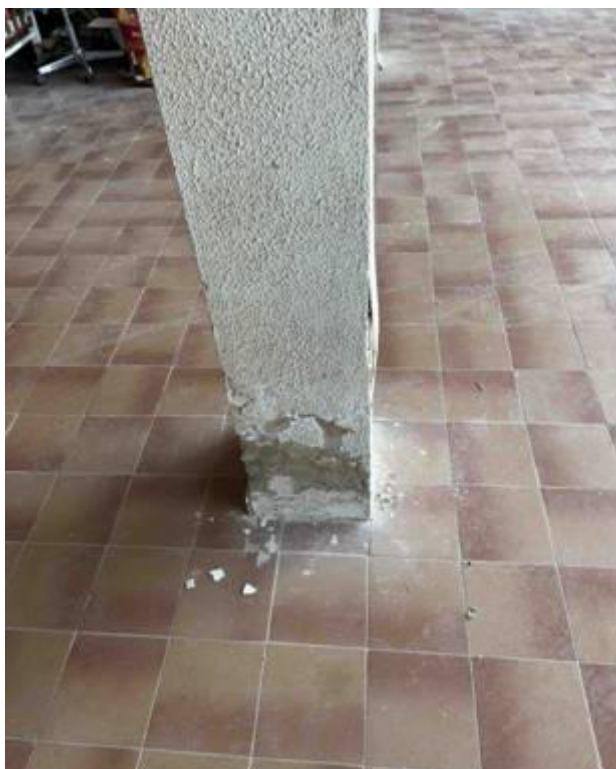
Foto n° 153 – Foto scattata ad uno dei pilastri centrali del portico. Si rilevano tracce di umidità di risalita lungo il pilastro. L'umidità ha sicuramente determinato l'ossidazione del ferro e determinerà anche il distacco del copriferro.

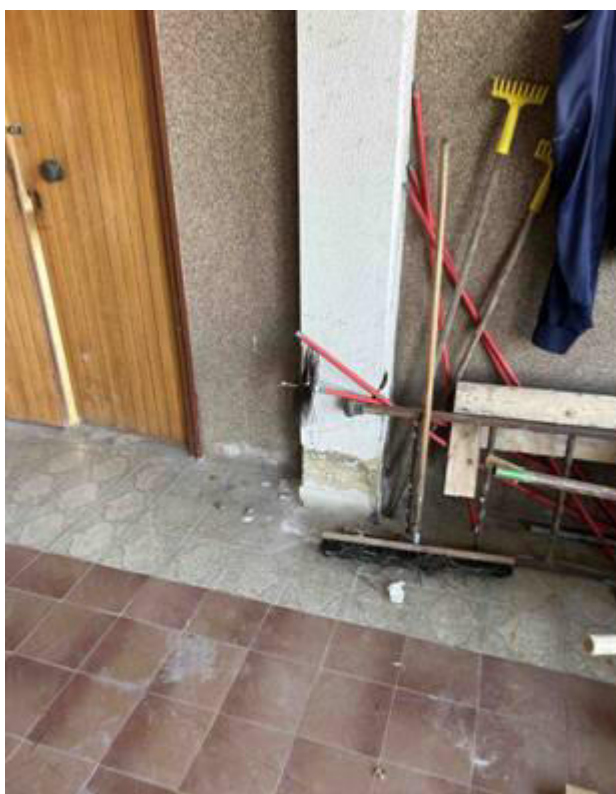
Foto n° 154 – Altra foto scattata ad uno dei pilastri del portico. Si rilevano tracce di umidità di risalita lungo il pilastro. L'umidità ha sicuramente determinato l'ossidazione del ferro e determinerà anche il distacco del copriferro.

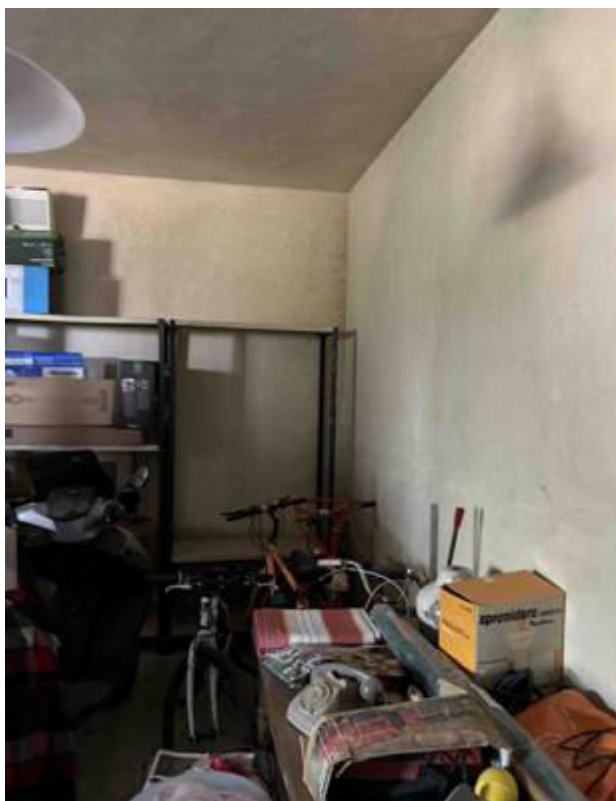
Foto n° 155 – Foto scattata in un altro locale adibito a deposito ed accessibile dal portico. Le pareti sono rifinite con intonaco civile e rifinite con tonachina.

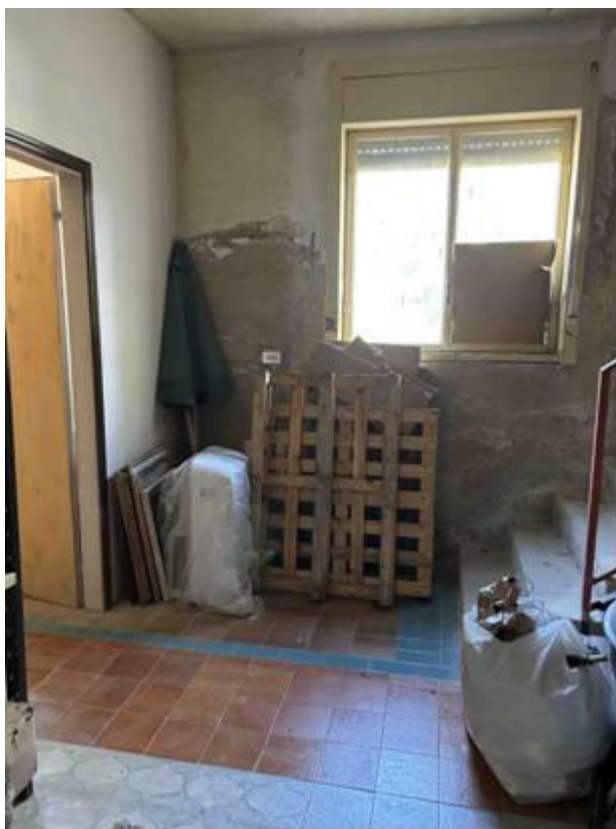
Foto n° 156 – Foto scattata alla pavimentazione ed alle pareti perimetrali. Si rilevano diverse tipologie di pavimentazioni (maiolica anni 70 e monocottura) e alcune porzioni delle pareti risultano intonacate ma non rifinite con tonachina.

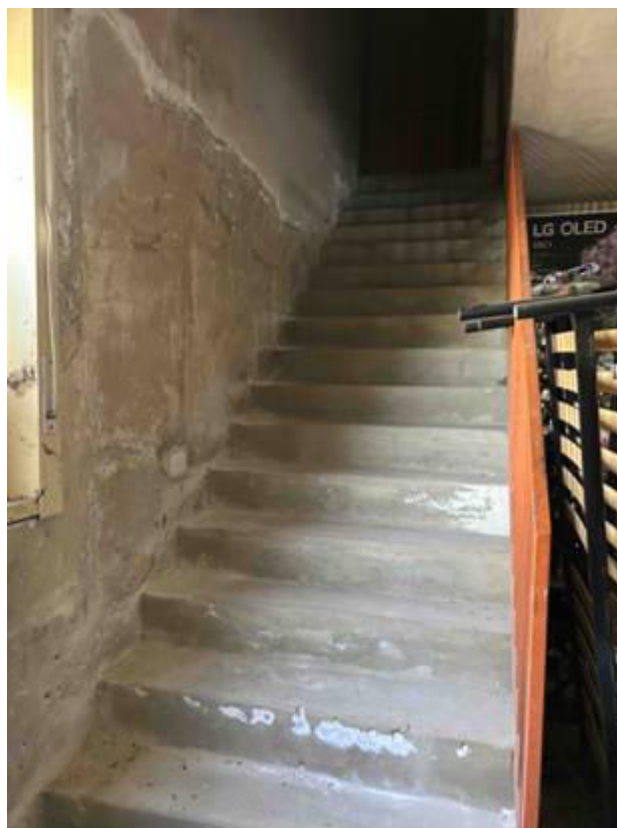
Foto n° 157 – Foto scattata alla scala che dal piano seminterrato si può accedere al piano adibito a civile abitazione. La scala è incompleta in quanto non è rifinita e/o rivestita. E' presente una ringhiera in ferro pieno.

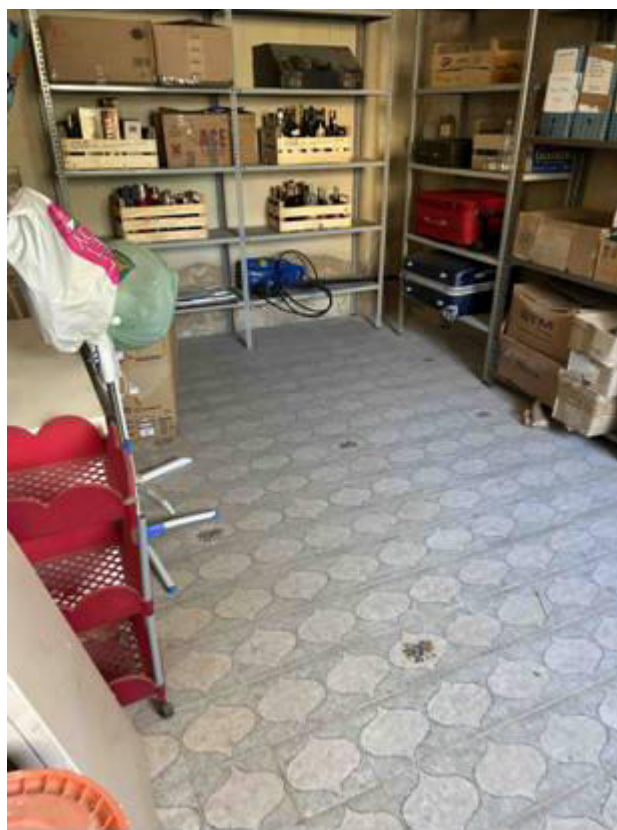
Foto n° 158 – Foto scattata in un altro locale adibito a deposito. Le pareti sono rifinite con intonaco civile e rifinite con solo tonachina.

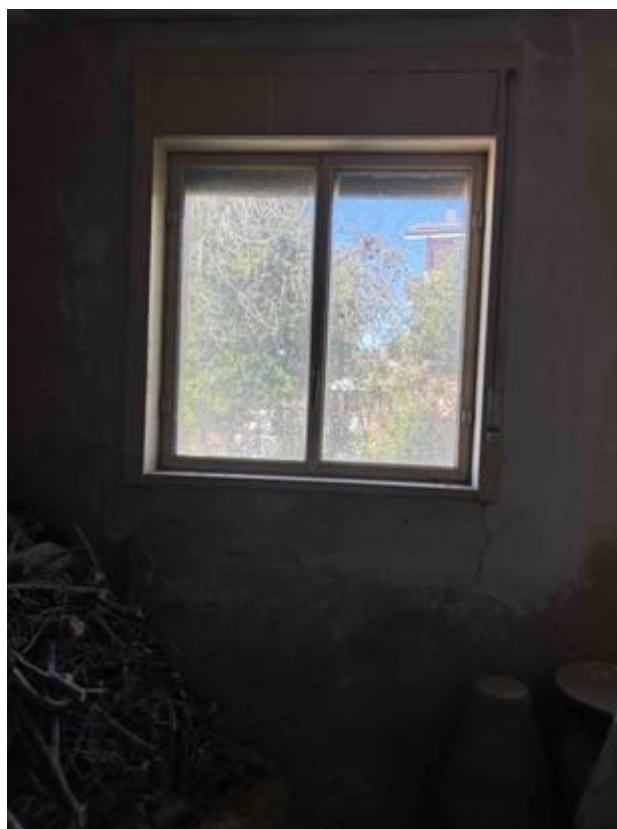
Foto n° 160 – Foto scattata all’infisso in lamiera a due ante.

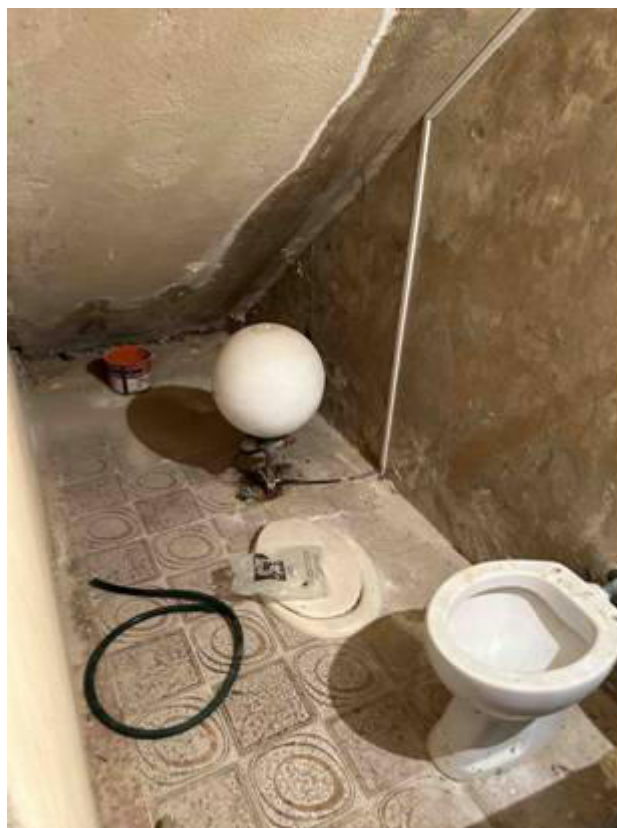
Foto n° 161 – Foto scattata nel vano servizio realizzato nel sottoscala. Sono stati collocati un vaso igienico ed una pilozza. La pavimentazione è realizzata con piastrelle in maiolica degli anni 70.

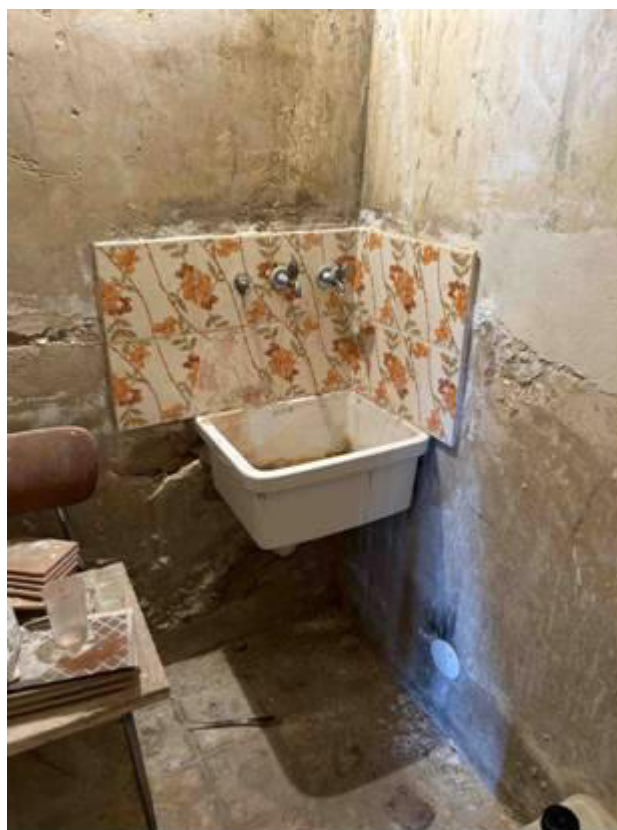
Foto n° 162 – Foto scattata alla pilozza collocata nel vano sottoscala. Si rilevano dei rubinetti singoli per l'acqua ed uno scarico per acque bianche.
