# TRIBUNALE DI ENNA

**CONSULENZA TECNICA D'UFFICIO  
NELLA CAUSA ISCRITTA AL N.° 51/2011 R.G.E.I.**

## **RELAZIONE TECNICA**

Enna, li 3 Aprile 2014

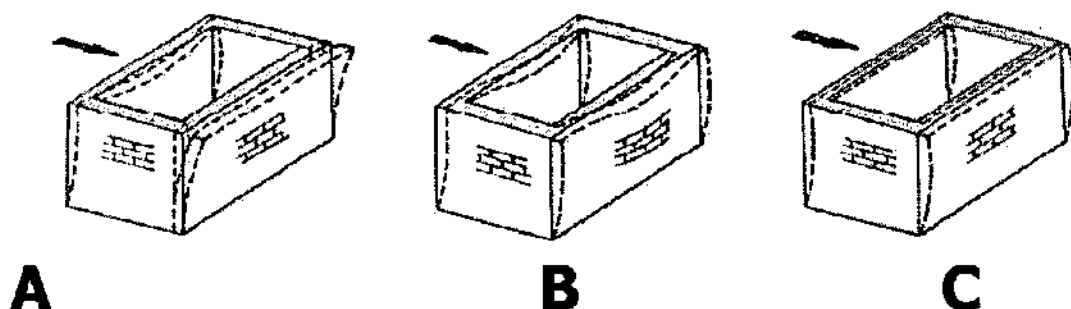
**Caso A** – i muri perpendicolari alla azione orizzontale non sono legati dal cordolo né dall'ammorsamento e si ribaltano con comportamento locale (1° modo)

**Caso B** – i muri perpendicolari all'azione orizzontale sono ammorsati a quelli contigui di controvento, ma non legati dal cordolo, l'edificio non risponde globalmente

**Caso C** - i muri perpendicolari all'azione orizzontale sono ammorsati a quelli contigui di controvento e legati dal cordolo, l'edificio risponde globalmente

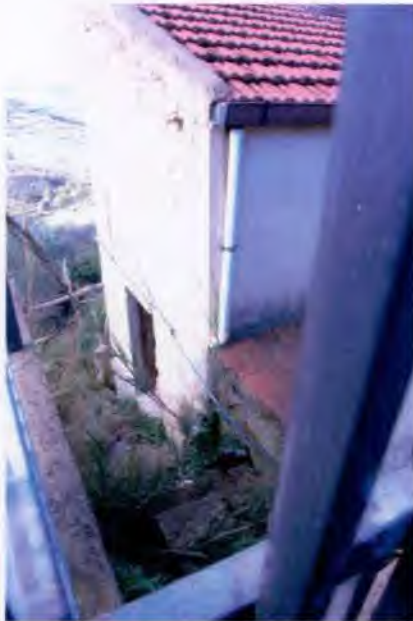
Il corpo B che risulta allo stato attuale fessurato in senso verticale, che è soggetto a ribaltamento in senso orario, visto da valle, va opportunamente tenuto sotto controllo, e provvedere al suo puntellamento oppure alla sua demolizione e ricostruzione;

FOTO 5 : Particolare corpo B, fuori linea.

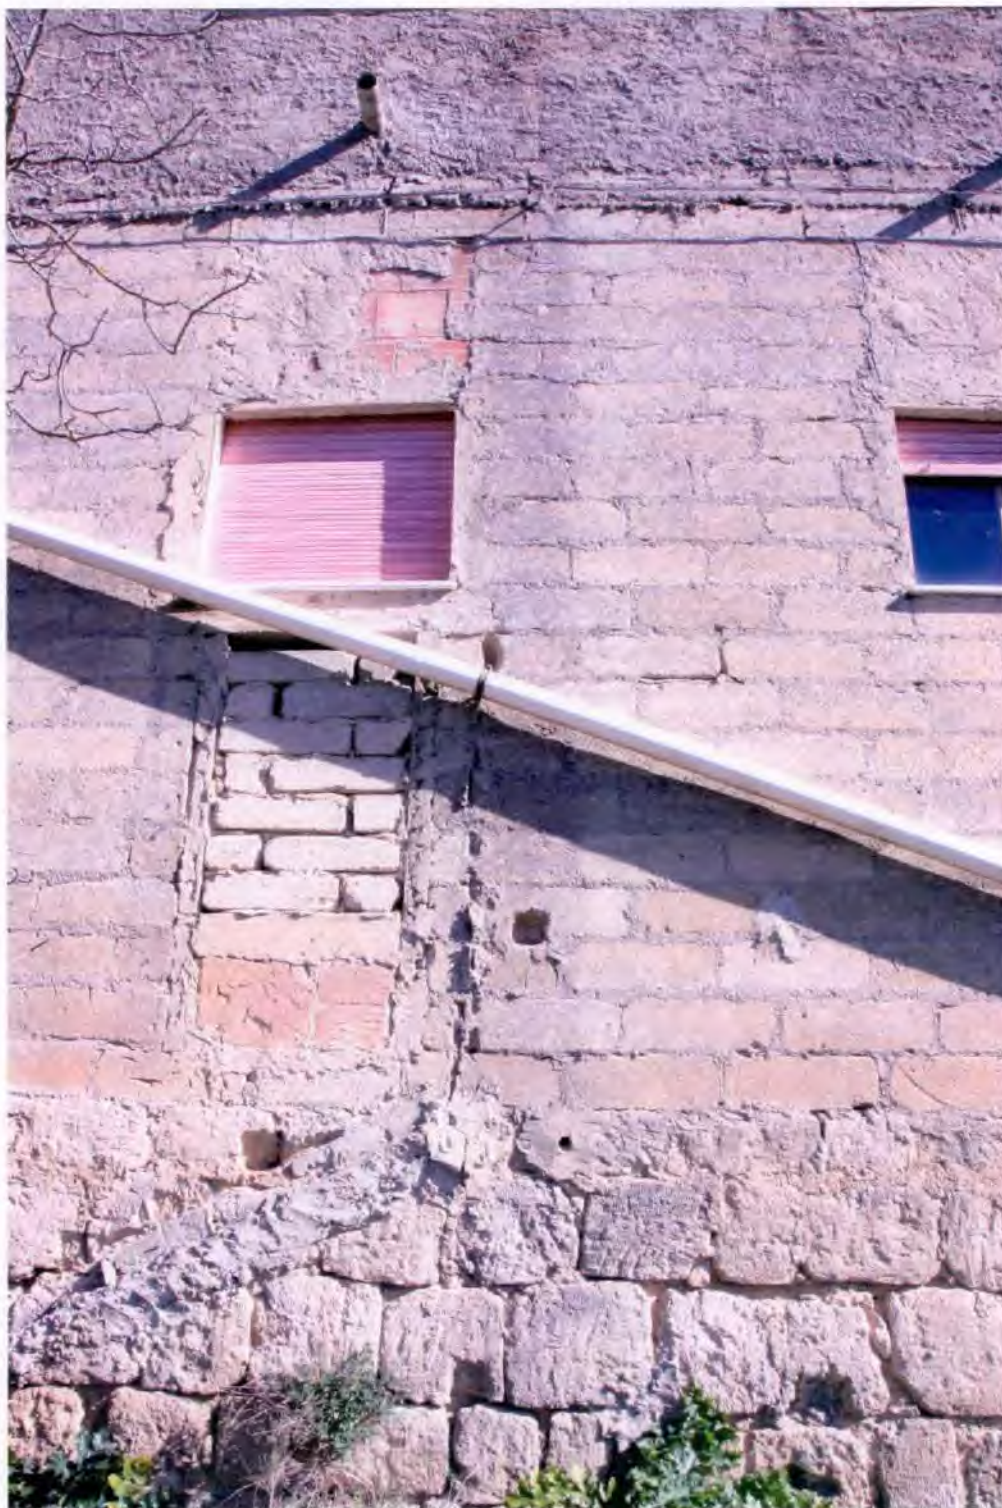
FOTO 29 : Particolare muro portante a valle- si evidenzia la diversa tipologia di conci utilizzati e la mancanza di cordolo in c.a. al piano S2.

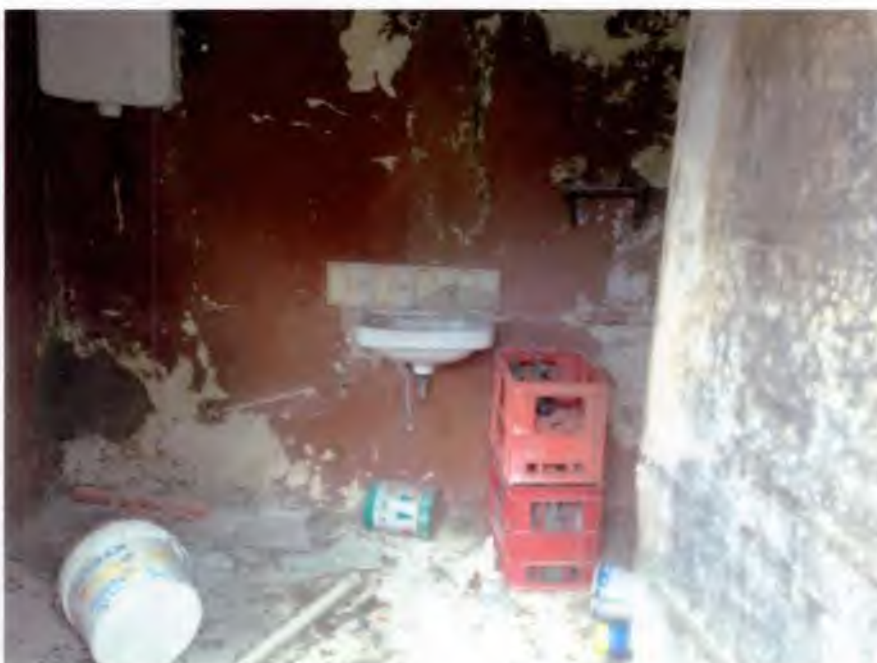
FOTO 31 : Particolare del servizio del corpo B – si evidenzia la fessurazione del muro.  
Rilievo Gennaio 2012

Il raffronto del rilievo in epoche diverse, dimostra che in atto vi è un movimento del manufatto, causato dalle infiltrazioni d'acqua, che ha peggiorato la condizione di stabilità dell'immobile.

FOTO 31 : Particolare del servizio del corpo B – si evidenzia la fessurazione del muro. Rilievo Gennaio 2012

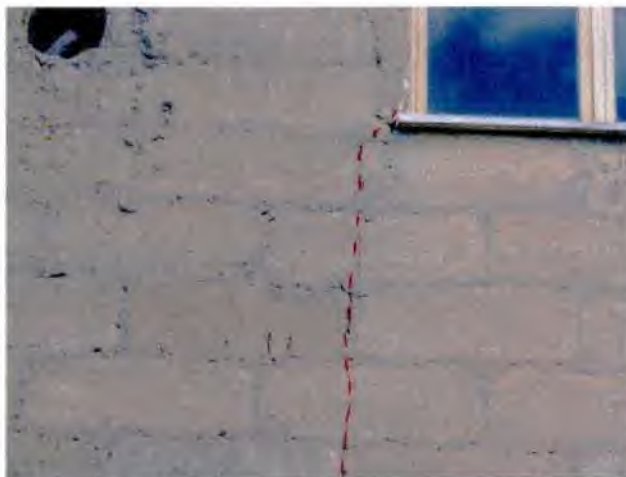
Foto n° 8

Muro portante di valle in cui il cantonale di sud-ovest è interessato da una lesione dovuta a cedimenti differenziali.
